**Rapport nummer:** 0000000848954-NL170  
**Inspectie plaats:** ALMERE  
**Bezichtigingdatum:** 07.09.2021  
**Vlag :** TD-890-P

**Opel Astra Sports Tourer;Hatchback;Diesel;Manual;White**

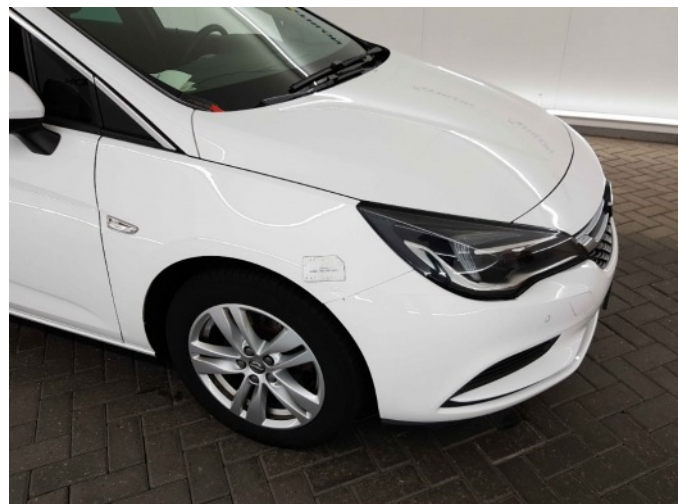
1. Spatbord voor- rechts

Deuk/Deuken

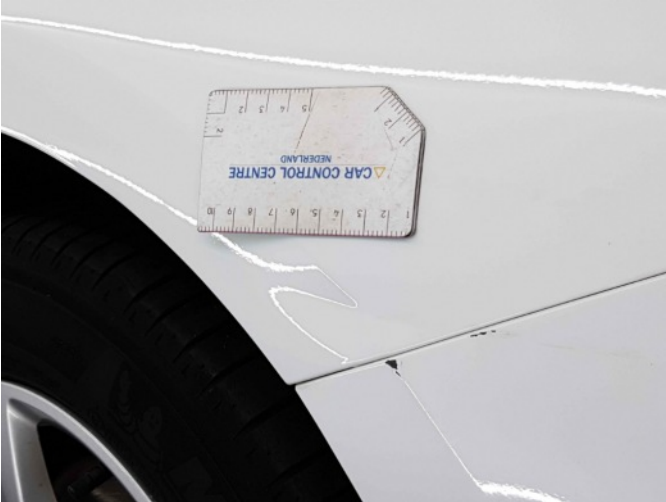
1. Spatbord voor- rechts

**Deuk/Deuken**

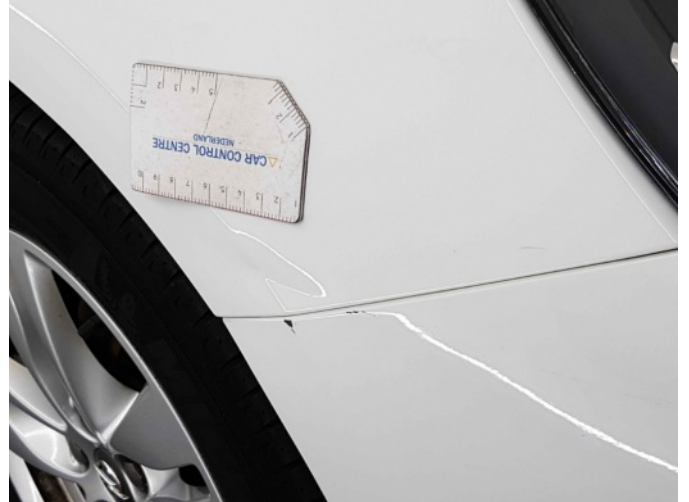
1. Spatbord voor- rechts

**Deuk/Deuken**

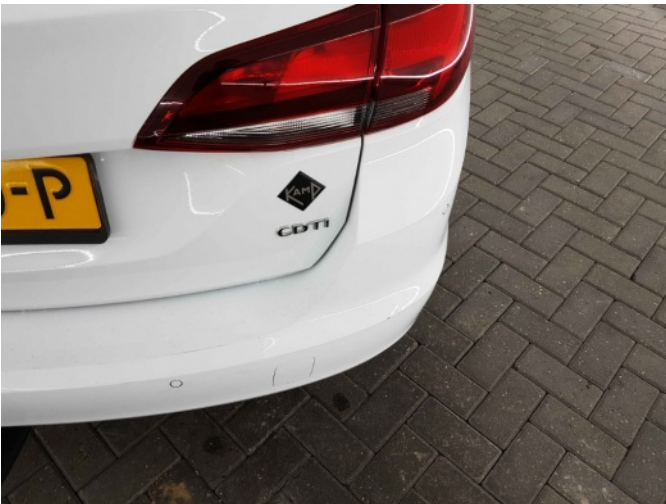
2. Achterbumper

**Deuk/Deuken**

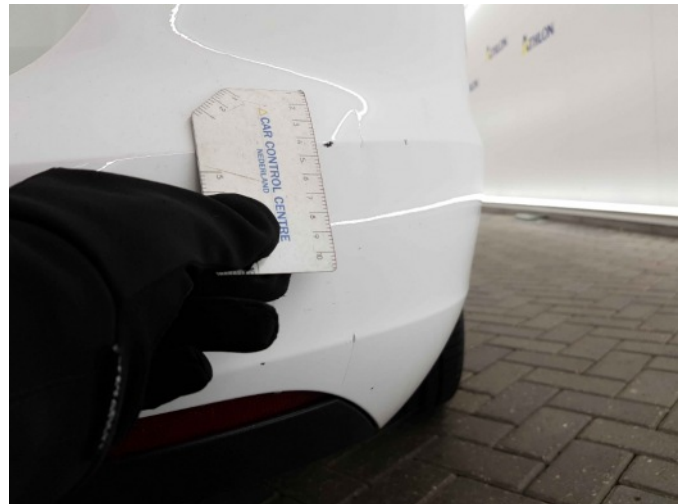
2. Achterbumper

**Deuk/Deuken**

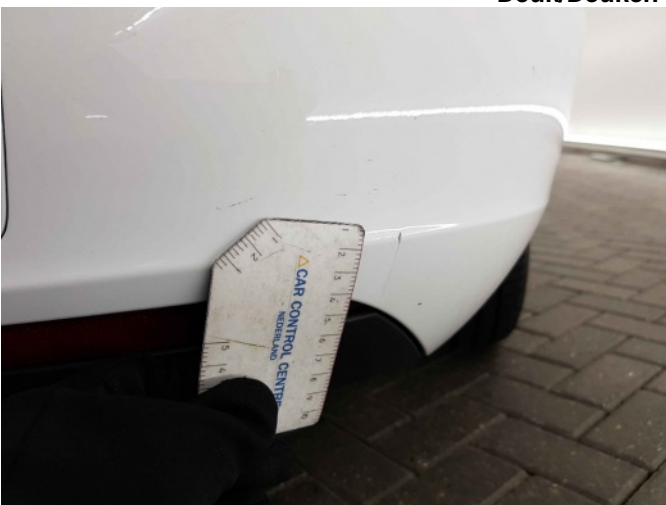
2. Achterbumper

**Deuk/Deuken**

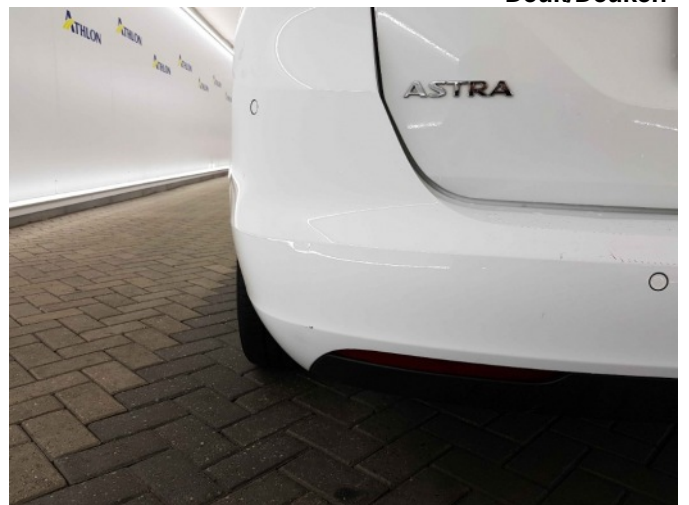
3. Achterbumper

**Deuk/Deuken**

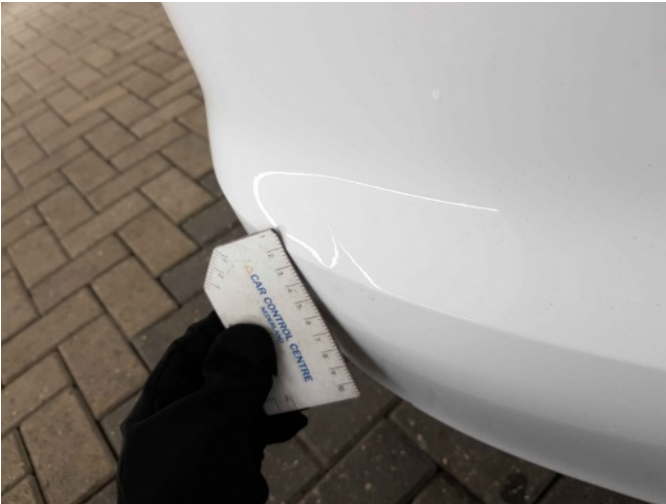
3. Achterbumper

**Deuk/Deuken**

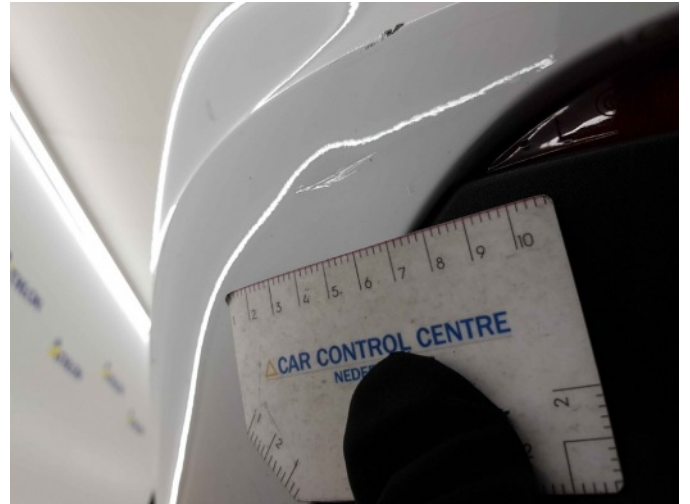
3. Achterbumper

**Deuk/Deuken**

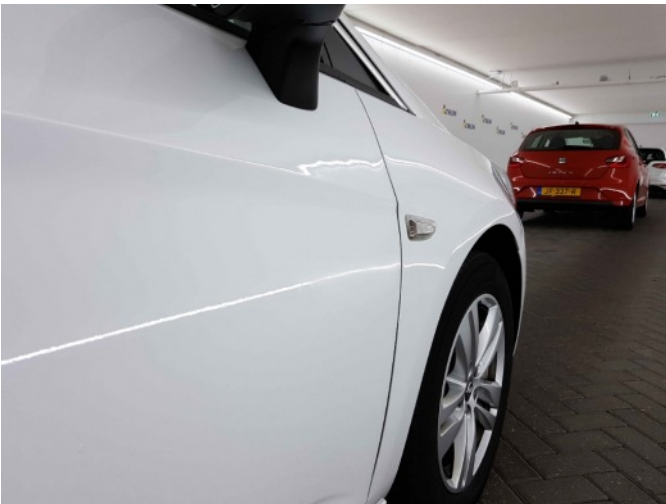
4. Diversen

**Gebruikssporen**

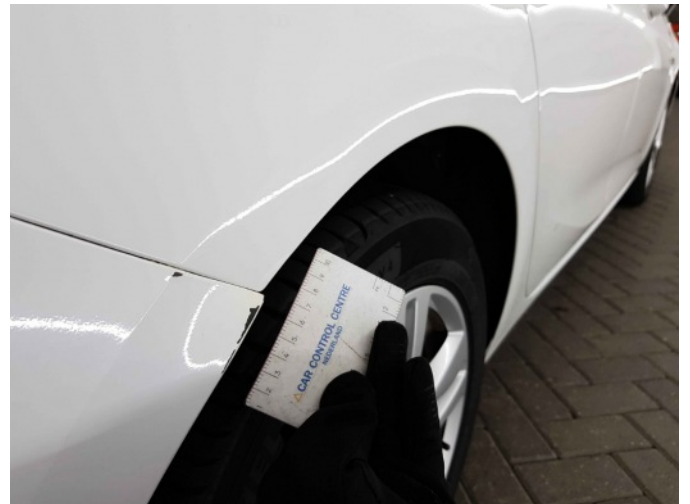
4. Diversen

**Gebruikssporen**
