**Rapport nummer:** 0000000848590-NL170  
**Inspectie plaats:** ALMERE  
**Bezichtigingdatum:** 07.09.2021  
**Vlag :** VP-205-Z

##### Volkswagen Transporter GB;Bestelauto;Diesel;Manual;

#### Raming van de schade

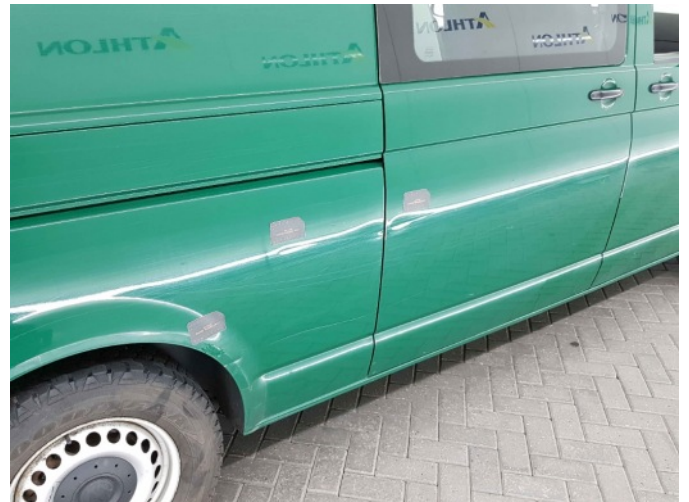
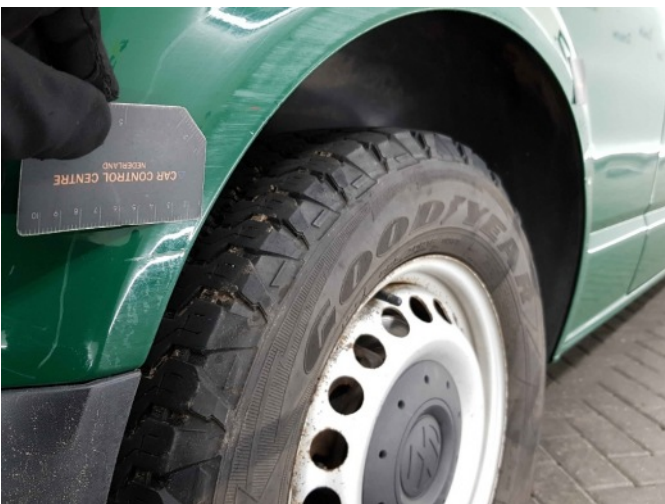
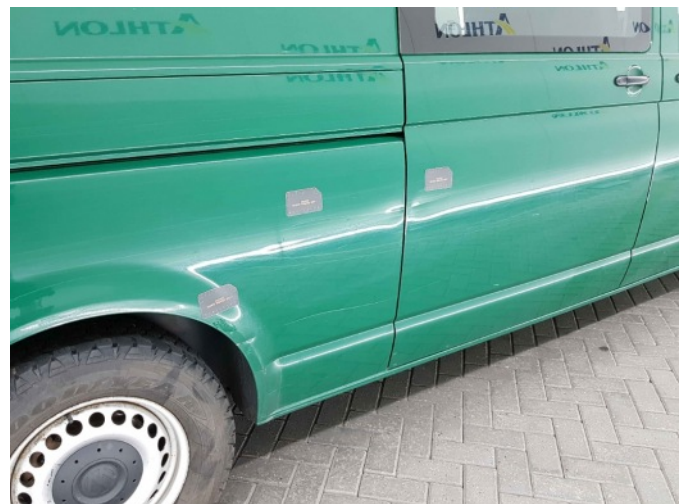
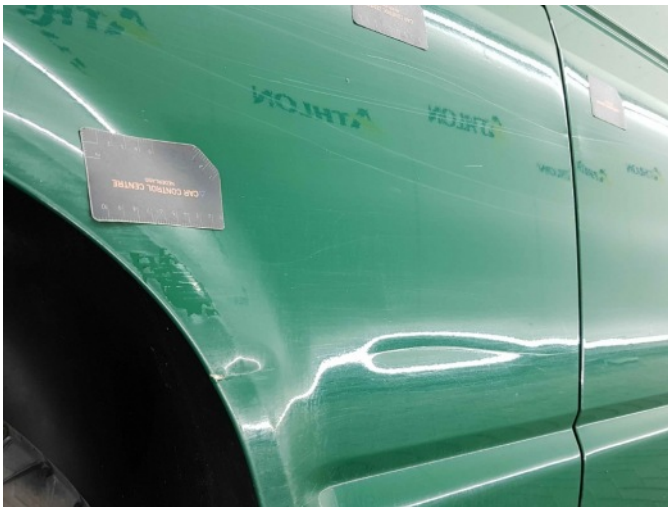
1. Zijwand - achter - rechts

**Deuk/Deuken**

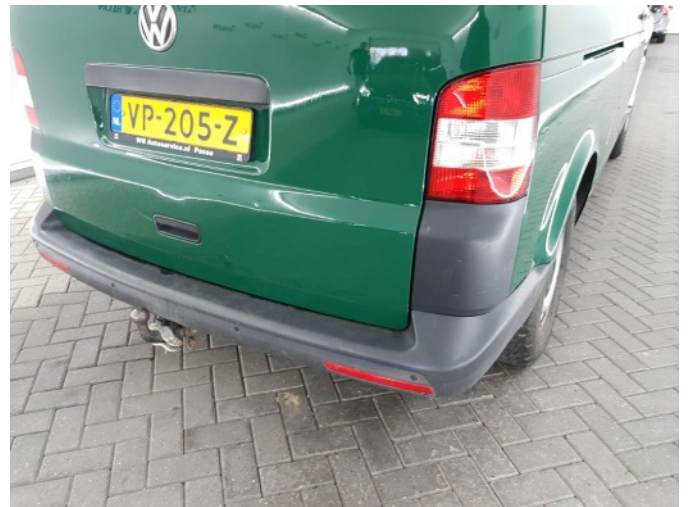
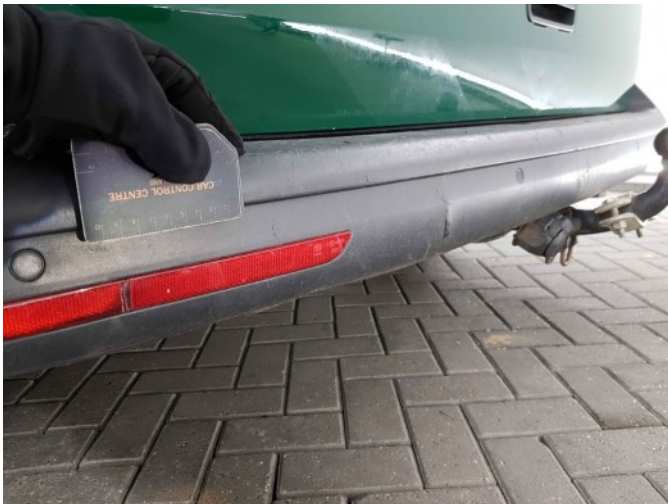
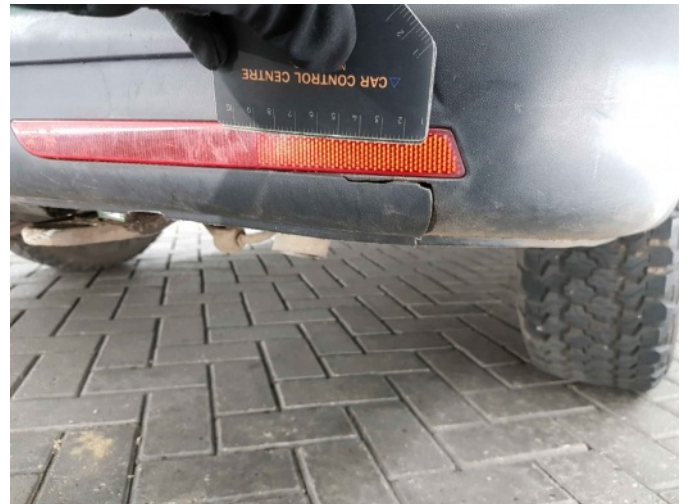
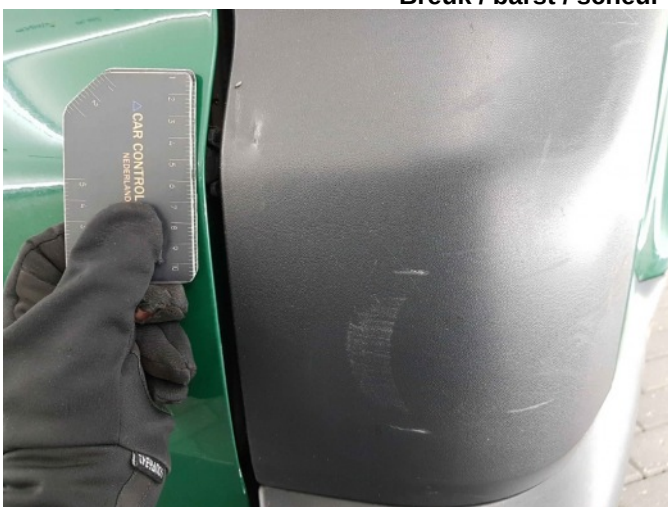
2. Achterbumper

**Breuk / barst / scheur**

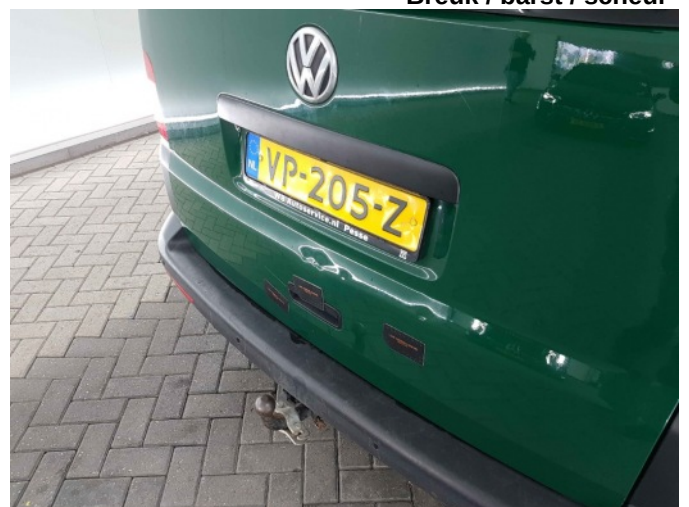
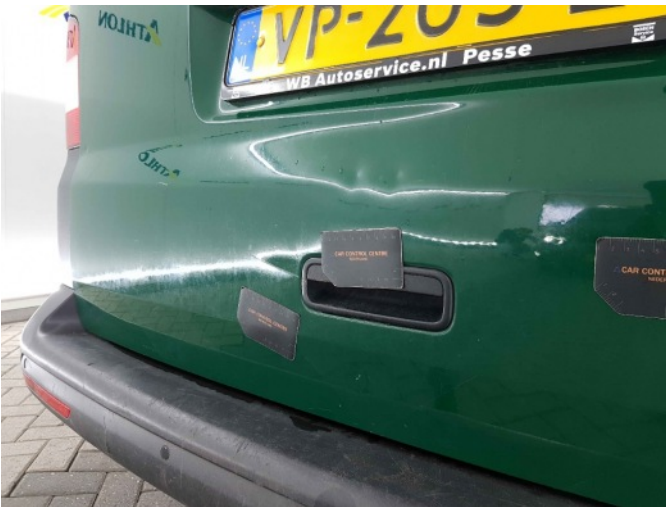
3. Achterklep

**Deuk/Deuken**

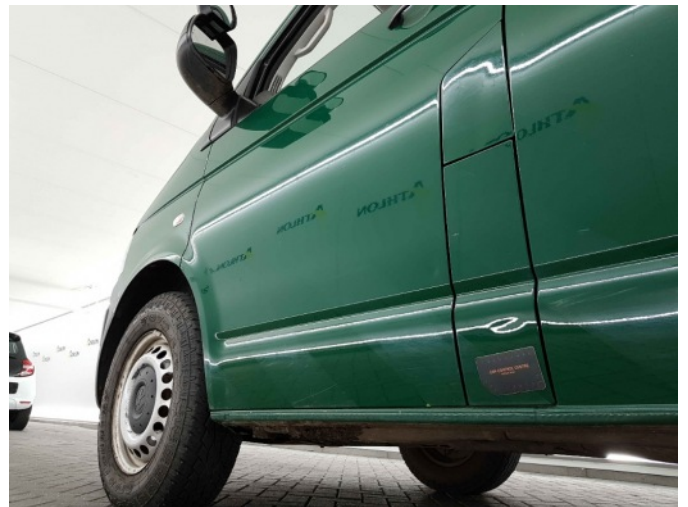
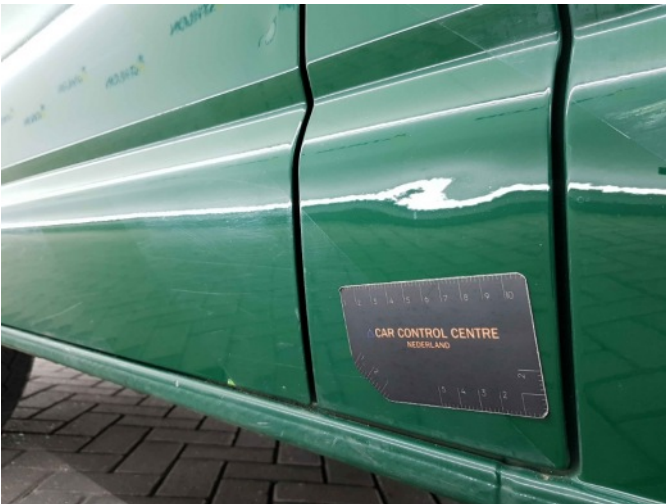
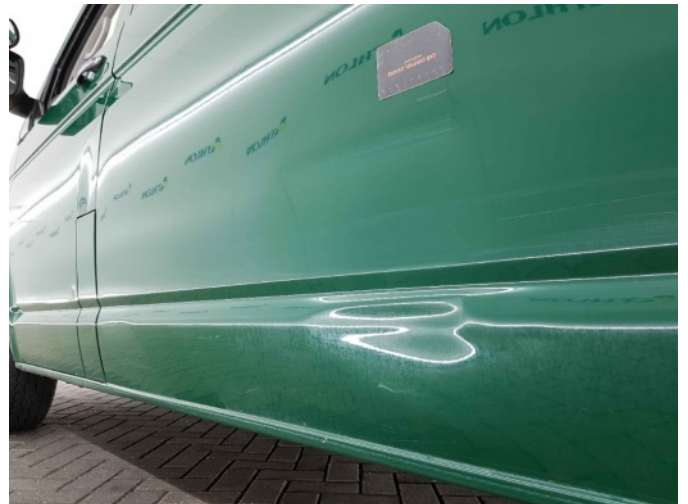
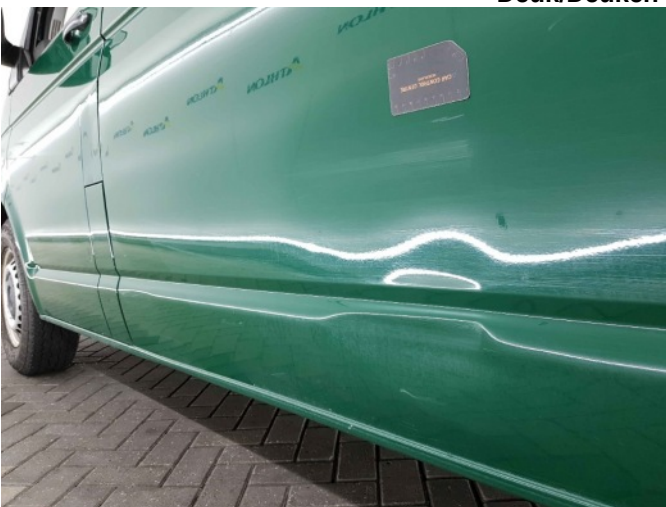
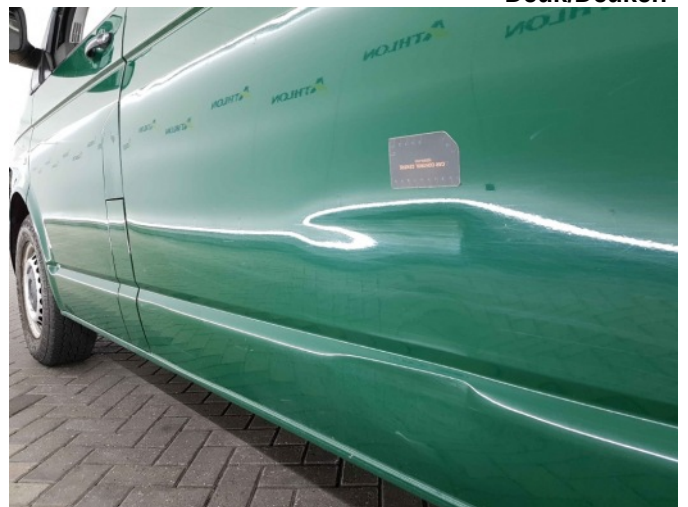
4. Zijwand - achter - Links

**Deuk/Deuken**

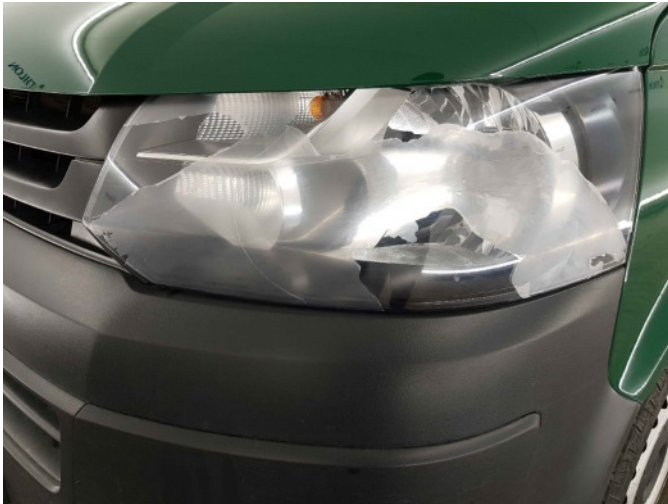
5. Koplamp L UV laag

**Beschadigd**

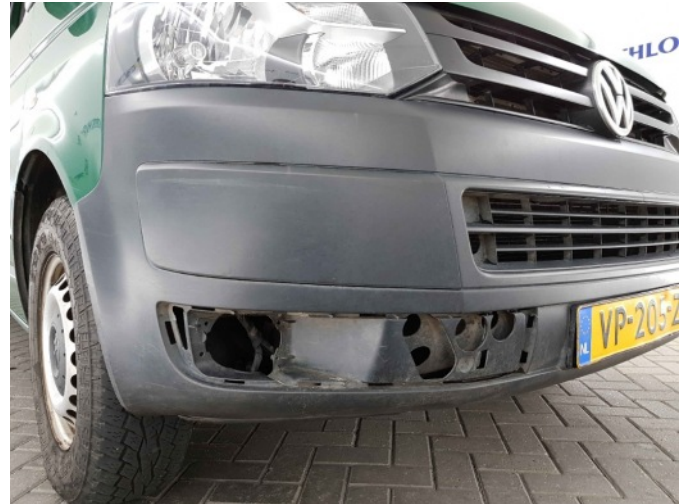
6. Bumper RV stijl

**Ontbreekt**

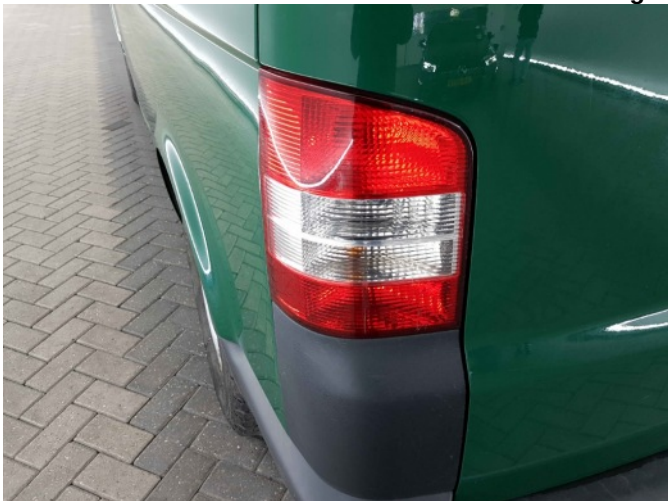
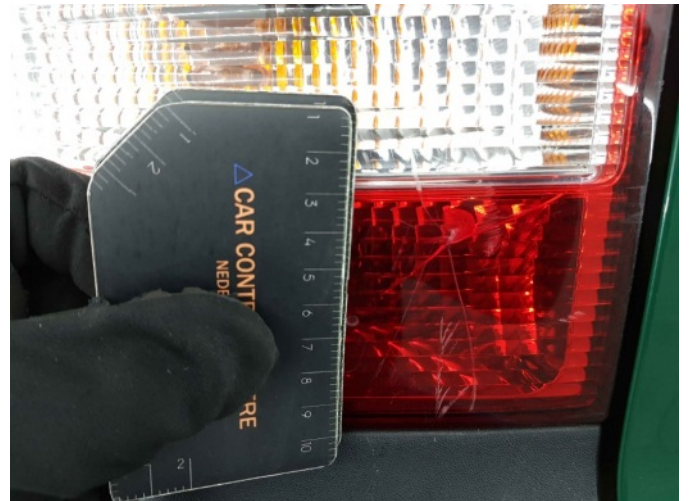
7. Achterlicht links

**Beschadigd**

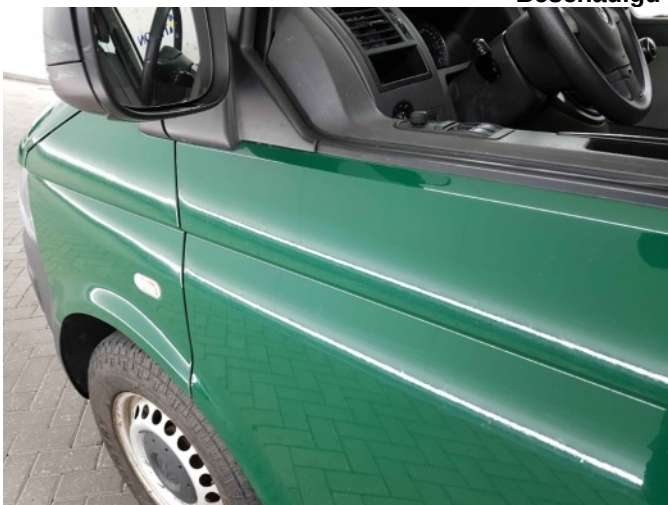
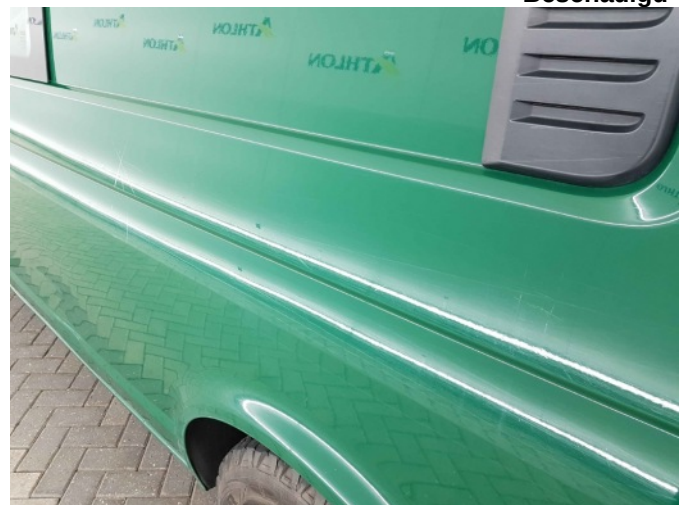
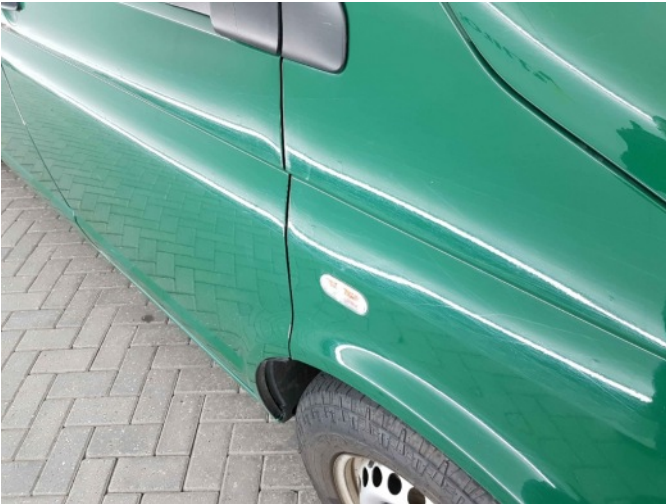
8. Gehele auto

**Krassen**

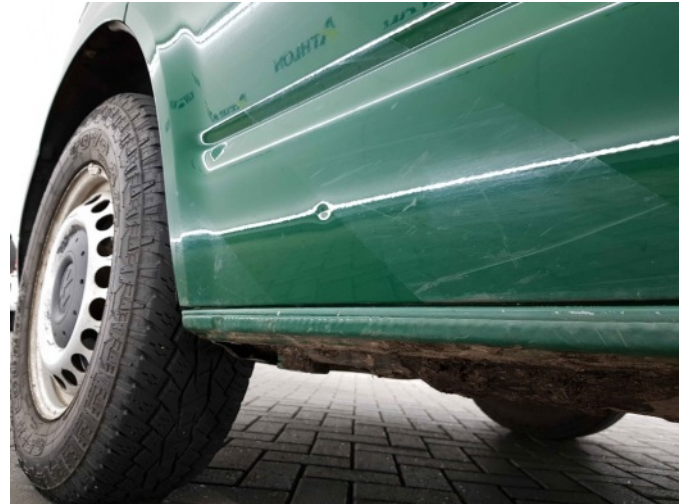
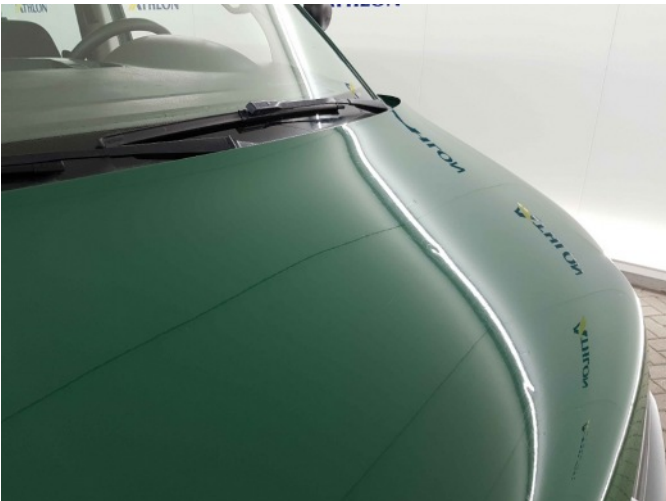
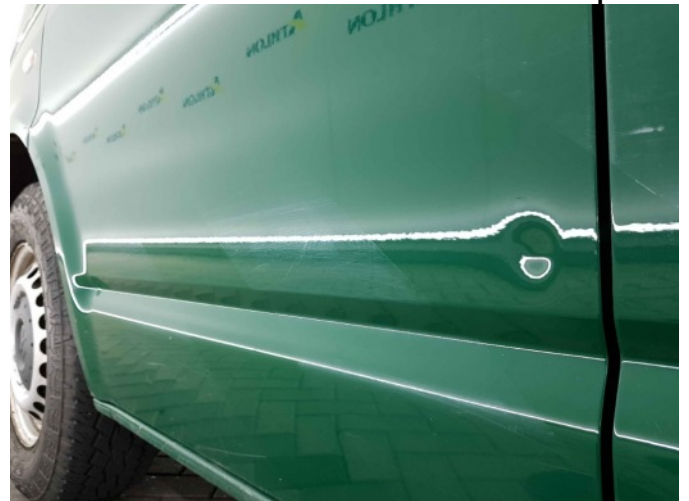
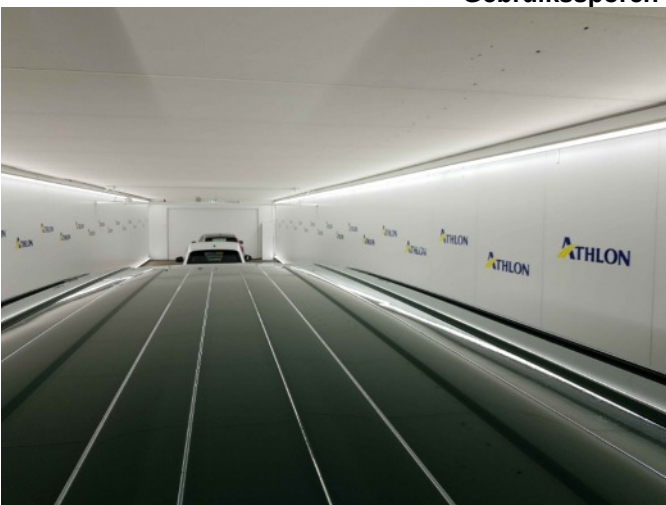
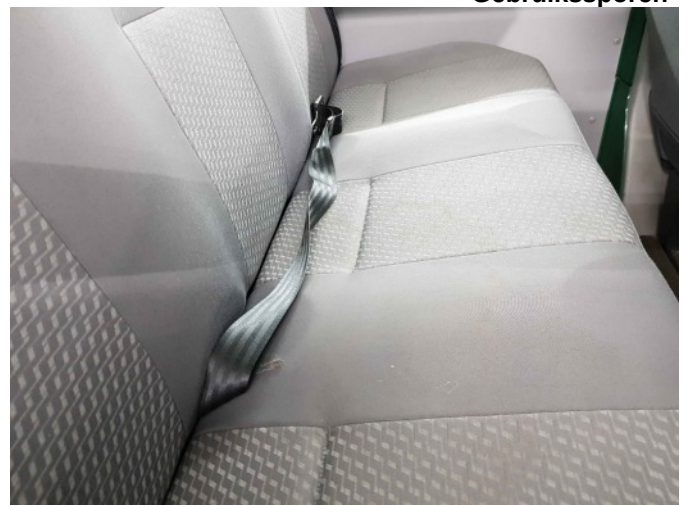
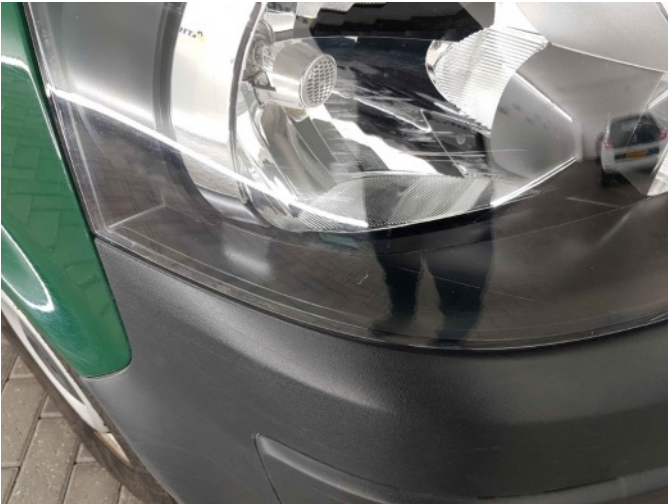
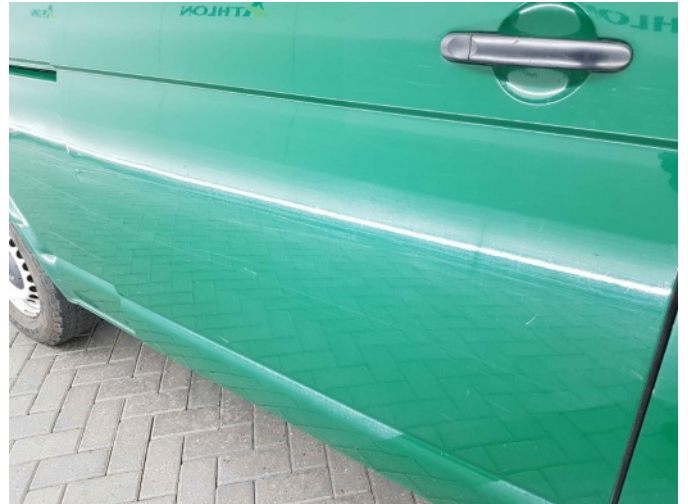
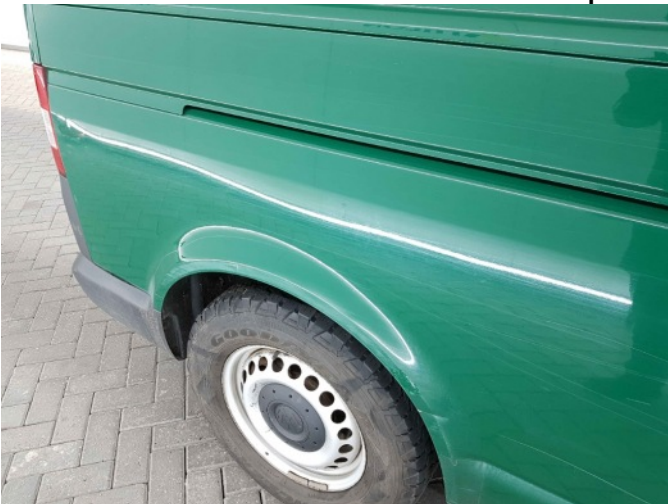
9. Diversen

**Gebruikssporen**
