Klantenrapport

Rapport nummer: 0000000846209-NL253
 Inspectie plaats: ALMERE
 Bezichtigingdatum: 07.09.2021
 Vlag : VR-535-F

Renault Master GB;Bestelauto;Diesel;Manual;Off White

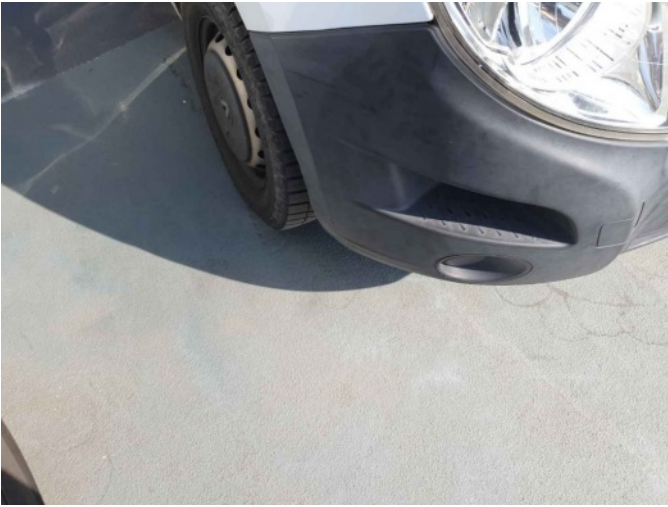
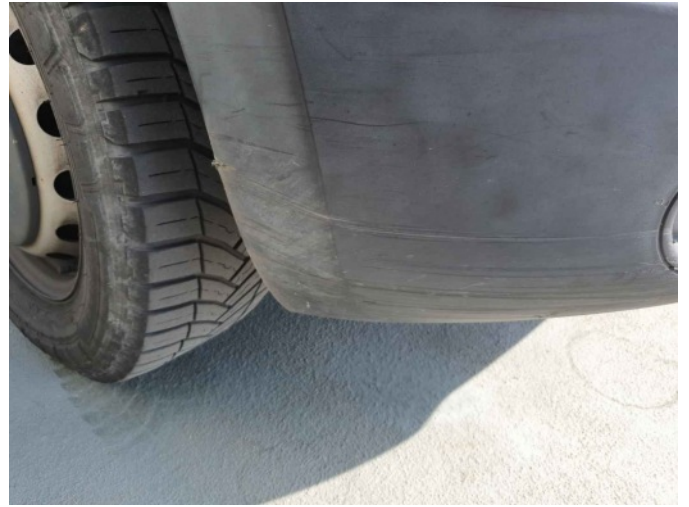
1. Voorbumper

Krassen

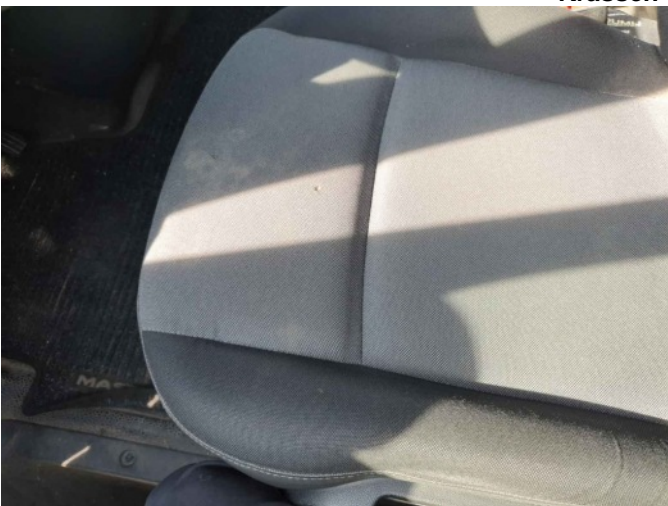
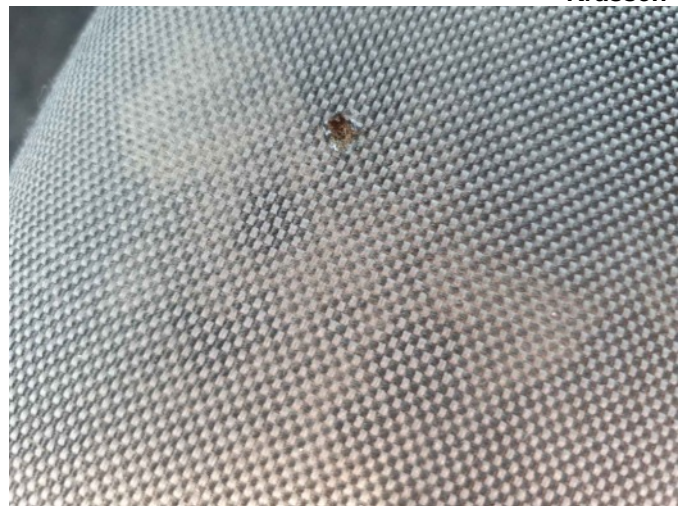
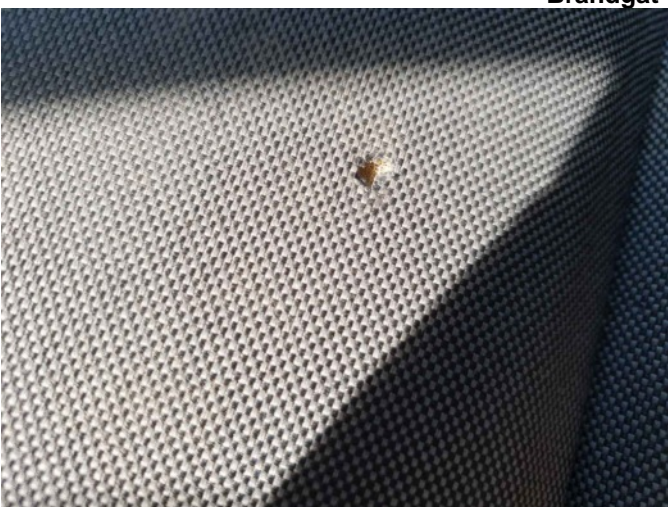
2. LV stoel bekleding

Brandgat

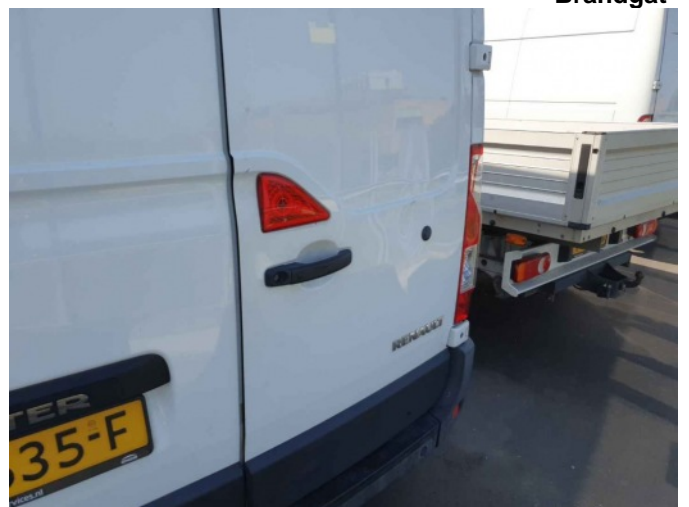
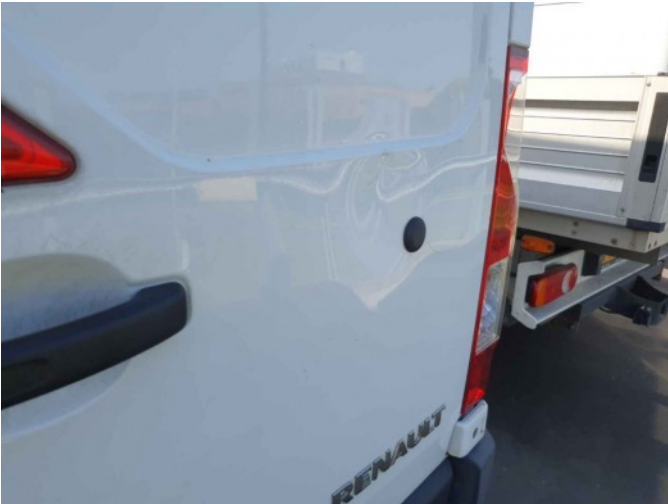
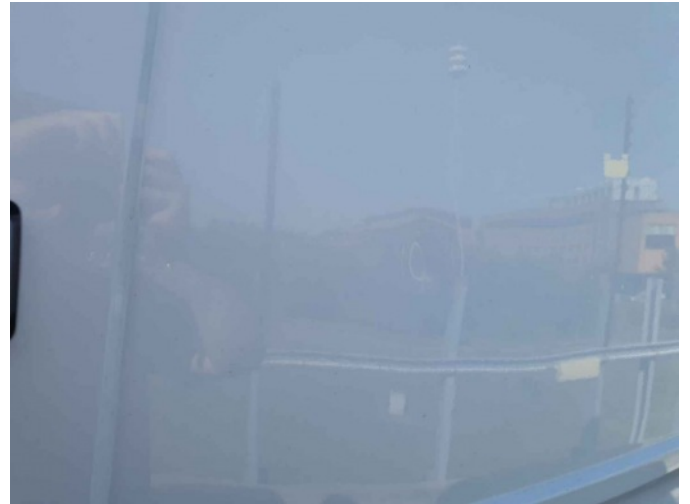
3. RA portier

Deuk/Deuken

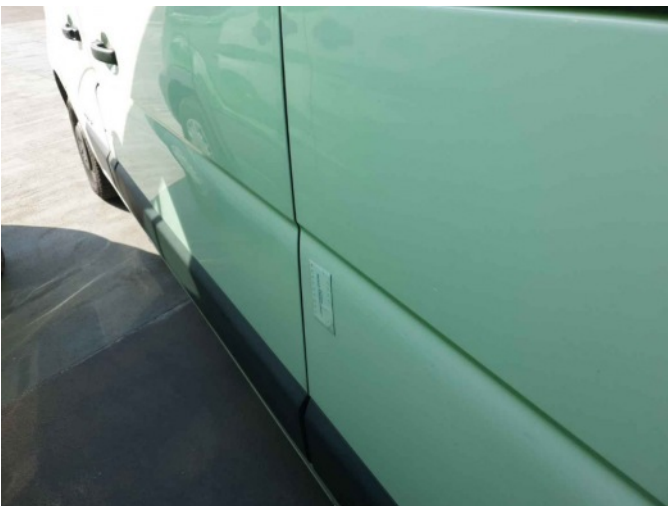
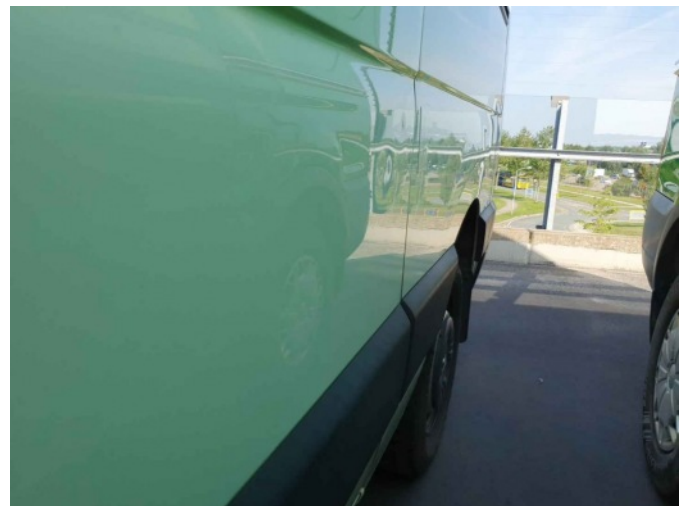
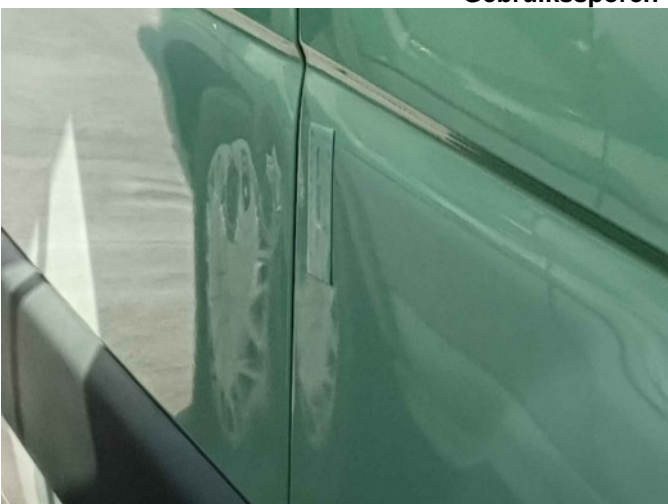
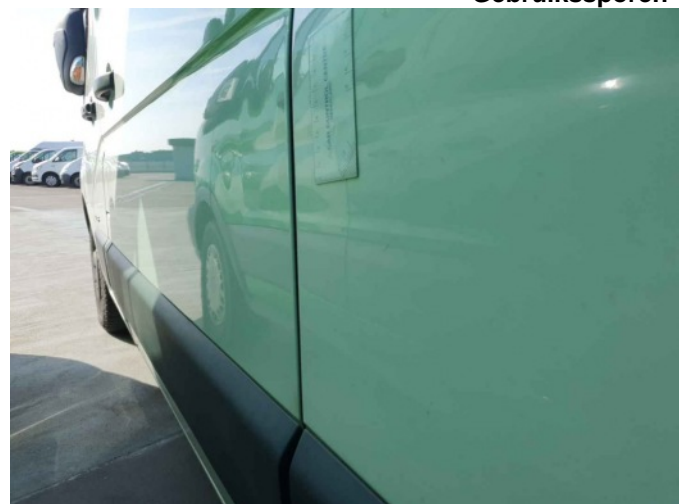
1. Portier achter - links

Gebruikssporen

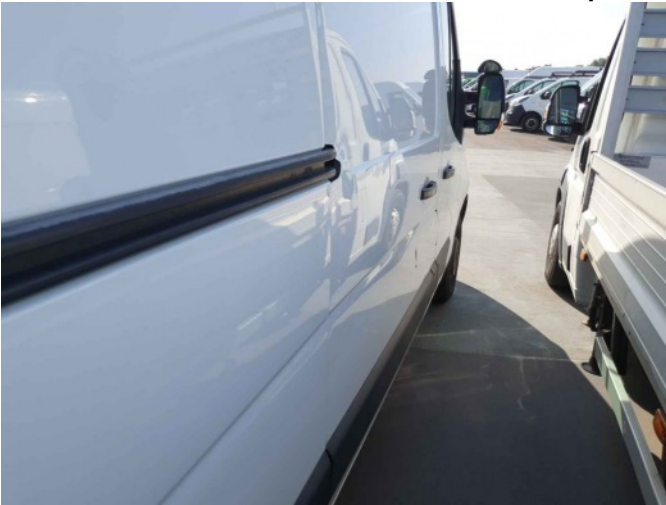
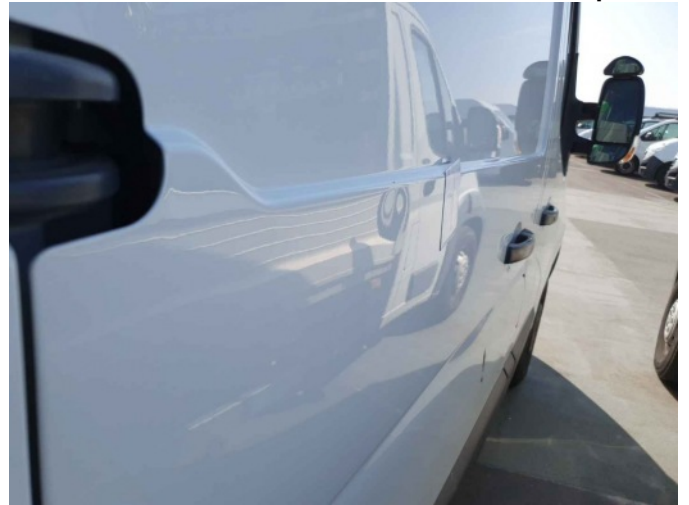
2. Portier achter - rechts

Gebruikssporen
