Rapport nummer: 0000000837007-NL170
Inspectie plaats: ALMERE
Bezichtigingdatum: 06.08.2021
Vlag : VKH-34-X

Peugeot Expert GB;Bestelauto;Diesel;Automatic;

VIN:	VF3VFEHZ8LZ079568	Kilometerstand afgelezen:	12157 km
Eerste registratie / Bouwjaar:	06.05.2021 / 0	Bezichtigingdatum / -plaats:	06.08.2021 ALMERE
Voertuig type:	Bestelbus	Voertuig type:	busje
HSN/TSN:	null//null	Auto rookvrij:	ja
Conditie exterieur:	3 - Toestand bevredigend	Conditie interieur:	3 - Toestand bevredigend

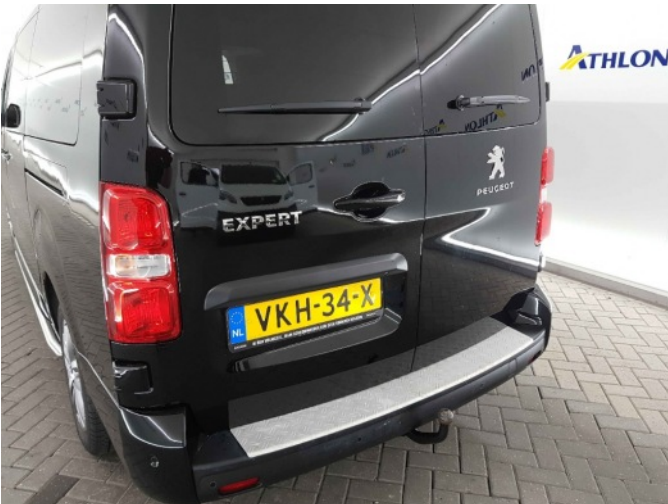
1. Diverse

Gebruikssporen

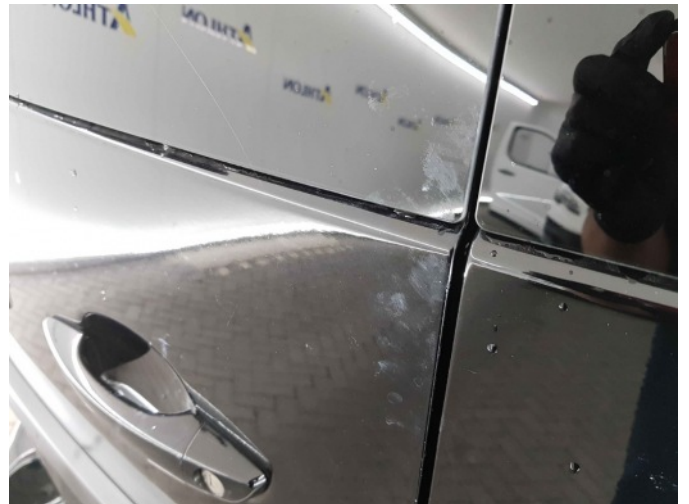
1. Diverse

Gebruikssporen

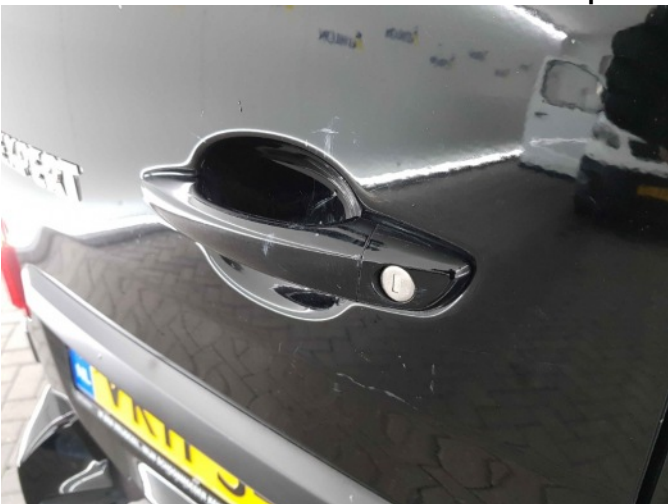
1. Diverse

Gebruikssporen

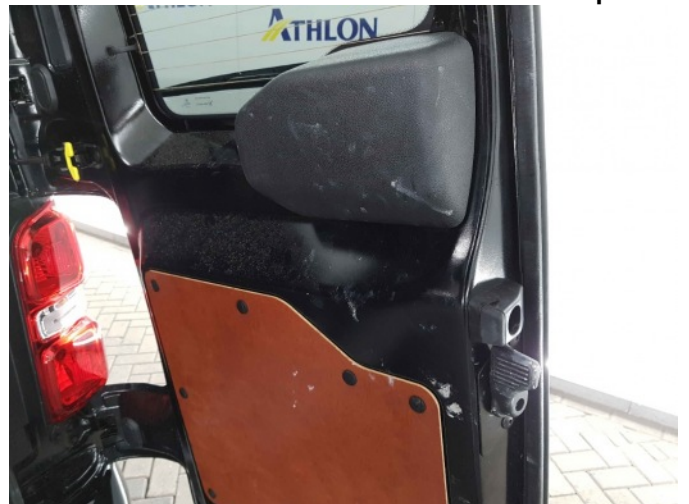
1. Diverse

Gebruikssporen

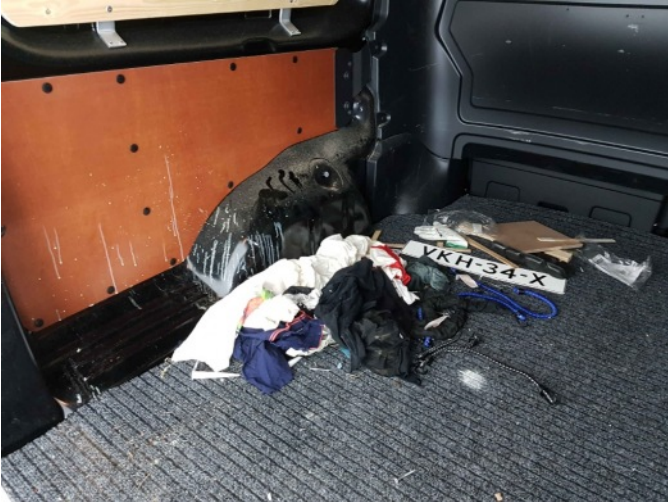
1. Diverse

Gebruikssporen

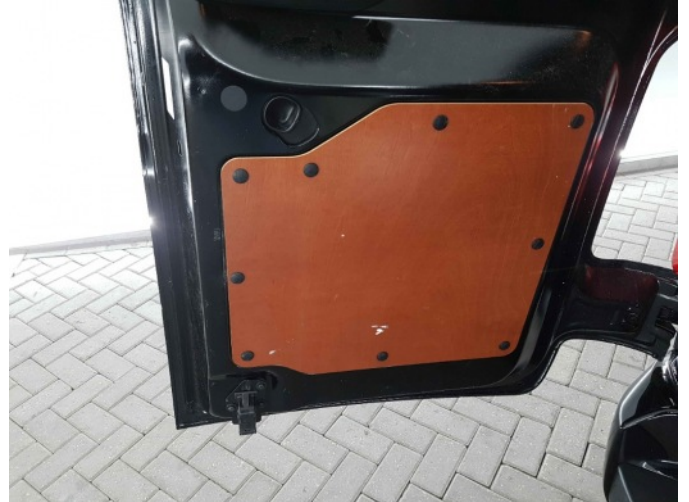
1. Diverse

Gebruikssporen

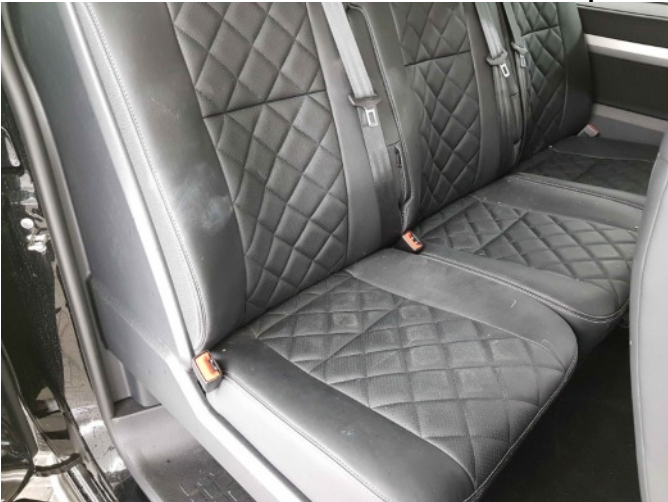
1. Diverse

Gebruikssporen

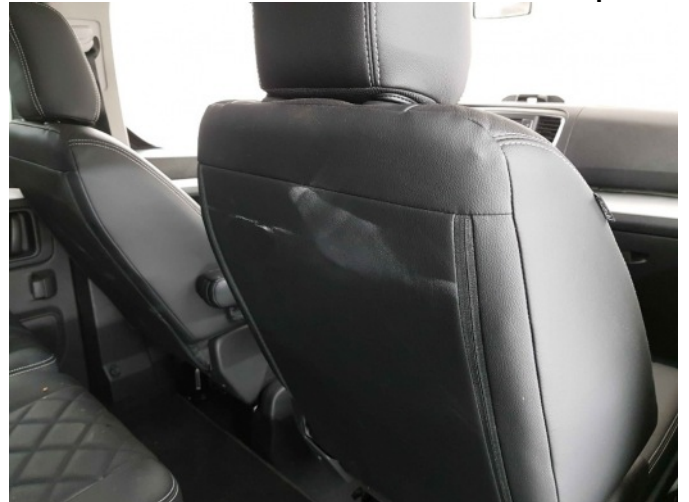
1. Diverse

Gebruikssporen

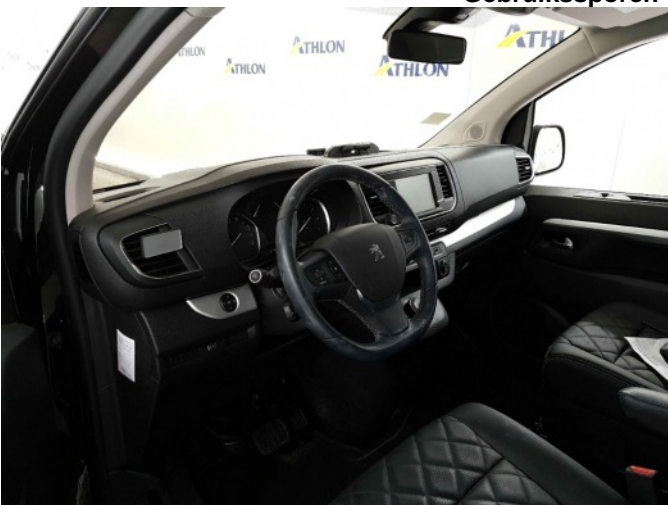
1. Diverse

Gebruikssporen

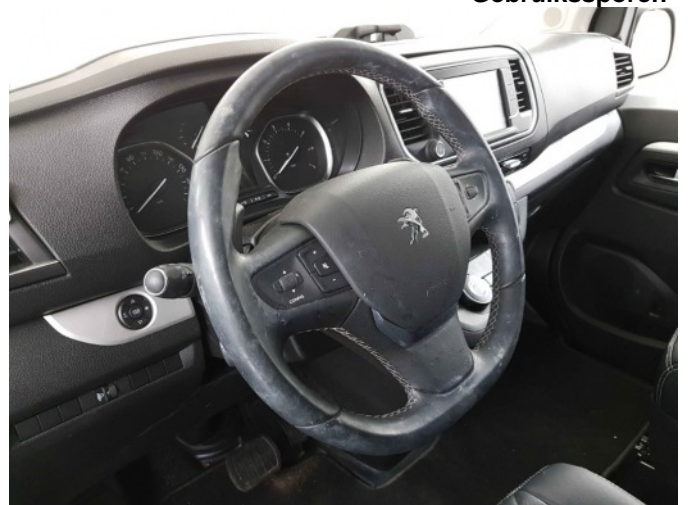
1. Diverse

Gebruikssporen

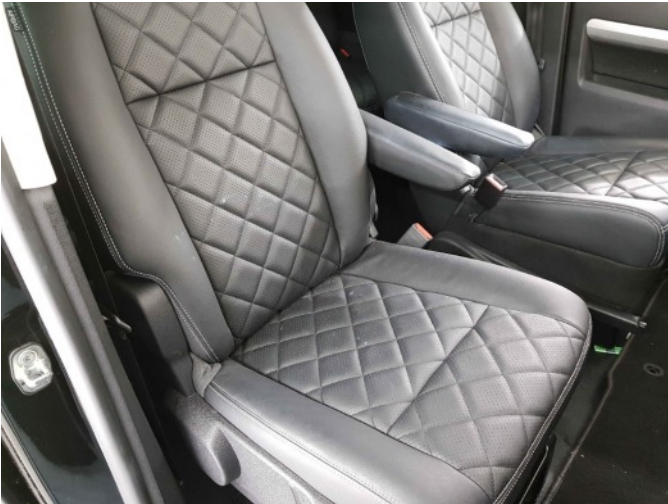
1. Diverse

Gebruikssporen

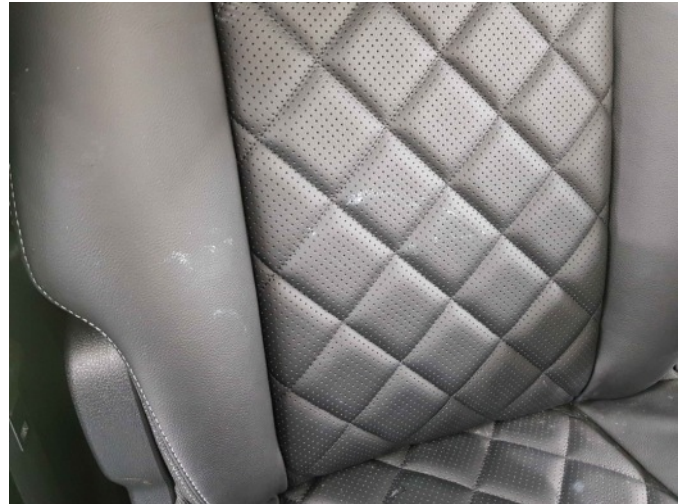
1. Diverse

Gebruikssporen
