## Klantenrapport

Rapport nummer: 0000000848310-NL253  
 Inspectie plaats: ALMERE  
 Bezichtigingdatum: 07.09.2021  
 Vlag : VK-863-V

#### Mercedes Sprinter GB;Bestelauto;Diesel;Automatic;Off White

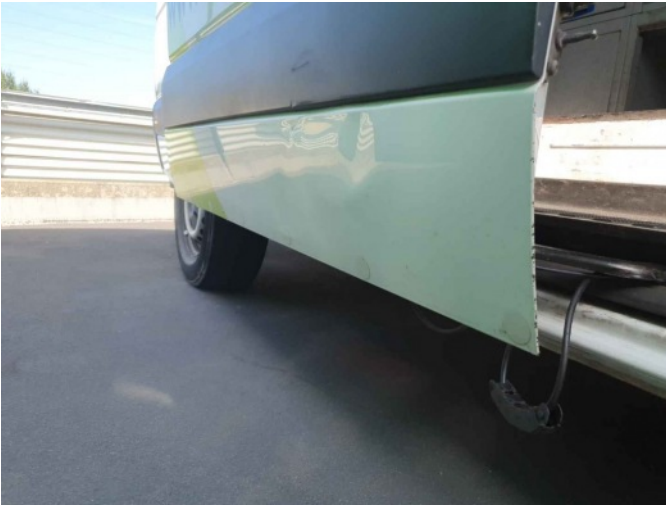
1. Portier achter - rechts

**Deuk/Deuken**

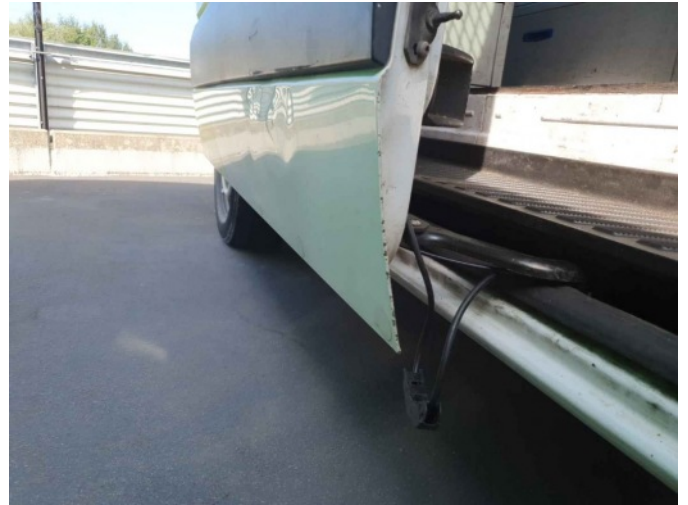
1. Portier achter - rechts

**Deuk/Deuken**

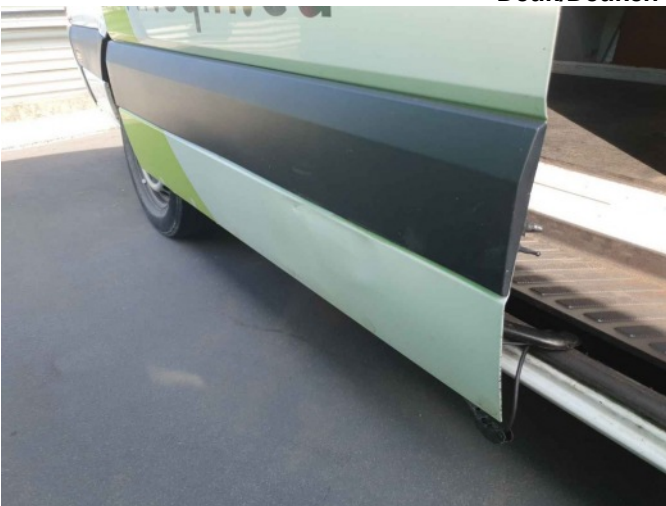
1. Portier achter - rechts

**Deuk/Deuken**

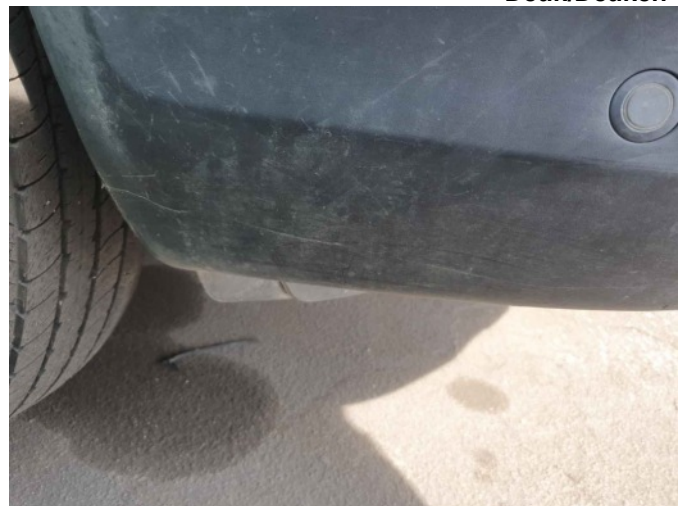
2. Voorbumper

**Krassen**

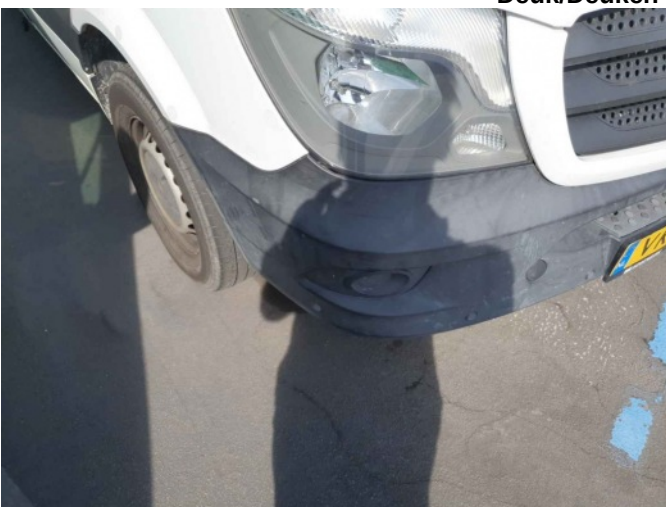
2. Voorbumper

**Krassen**

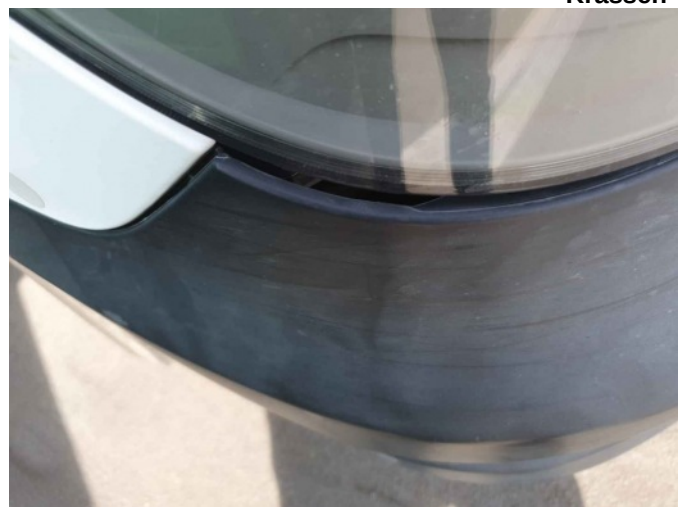
2. Voorbumper

**Krassen**

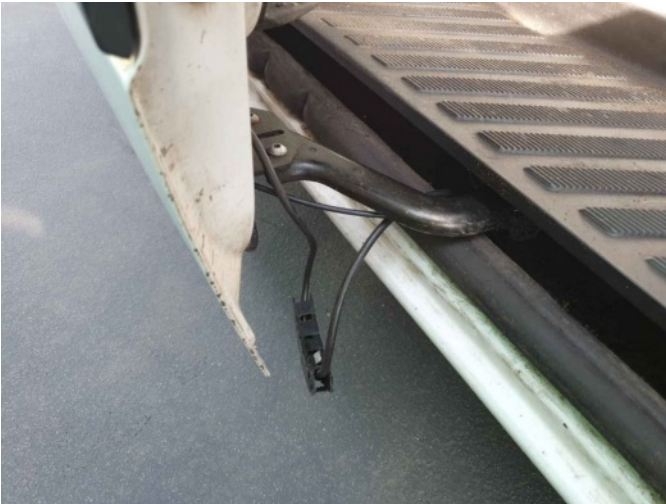
3. RA portier sluit niet correct

**Beschadigd**

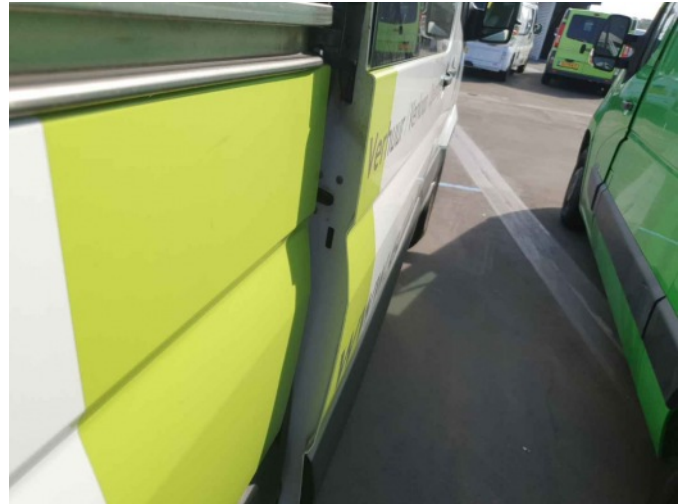
3. RA portier sluit niet correct

**Beschadigd**

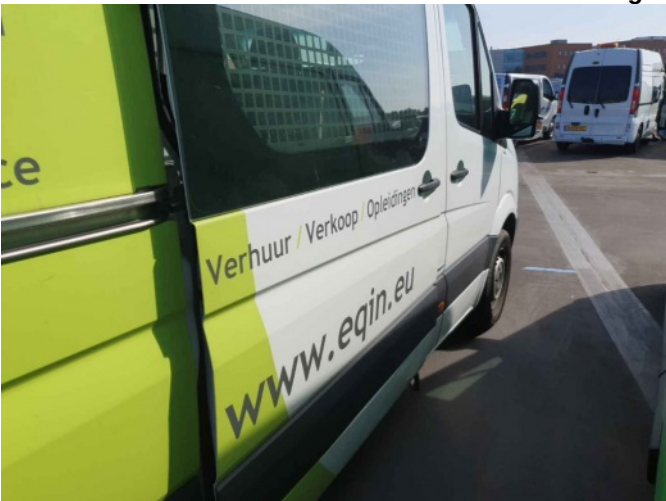
3. RA portier sluit niet correct

**Beschadigd**

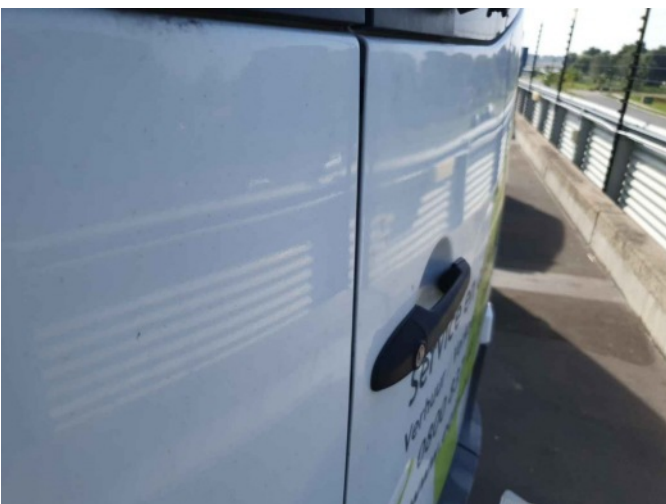
1. diverse

#### Gebruikssporen

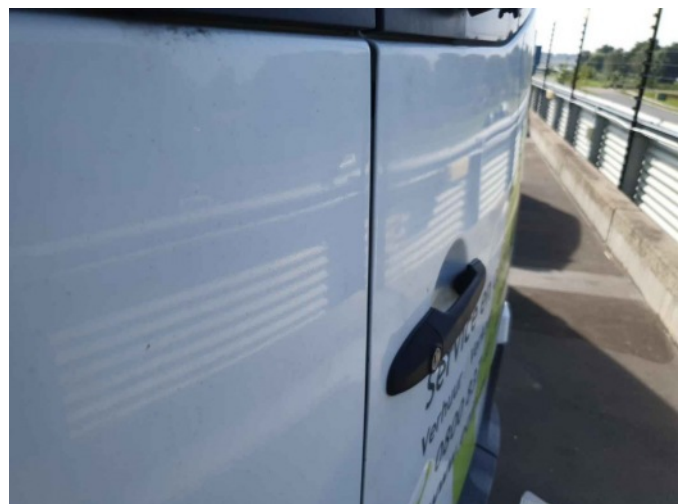
1. diverse

Gebruikssporen

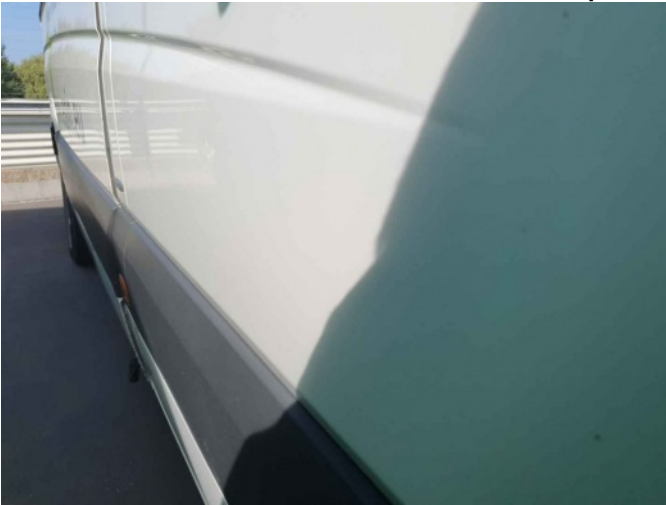
1. diverse

Gebruikssporen

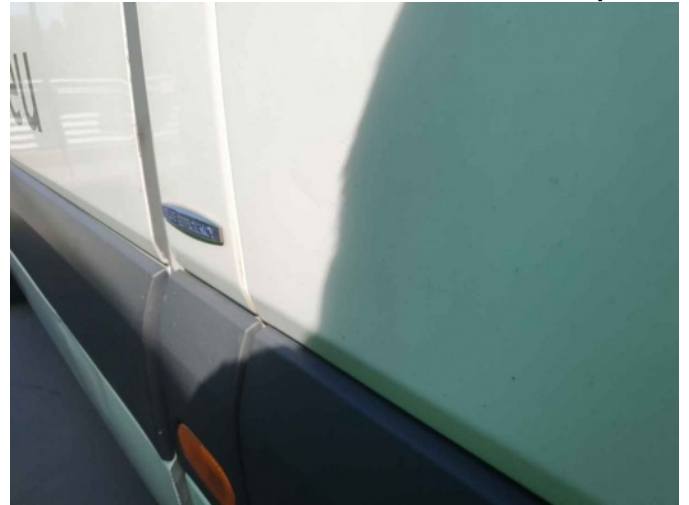
1. diverse

Gebruikssporen
