**Rapport nummer:** 0000000847773-NL170  
**Inspectie plaats:** ALMERE  
**Bezichtigingdatum:** 02.09.2021  
**Vlag :** ZP-382-J

**Audi Q3;Terreinwagen;Petrol;Automatic;**

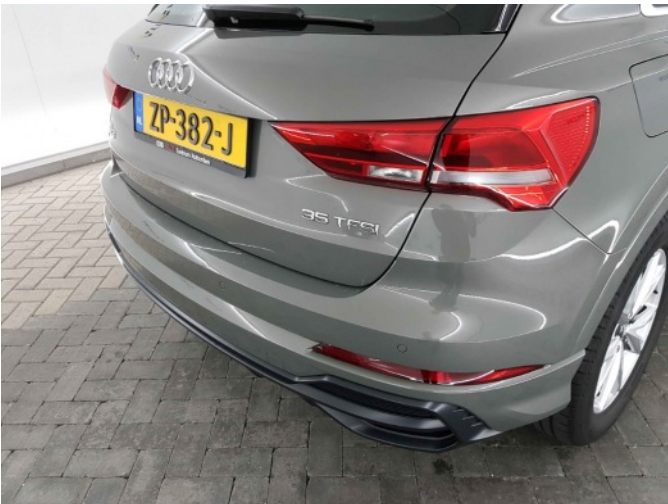
1. Diverse

**Gebruikssporen**

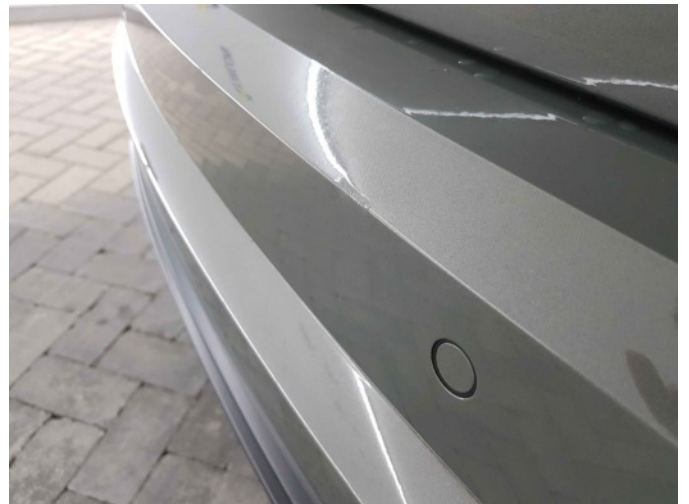
1. Diverse

**Gebruikssporen**

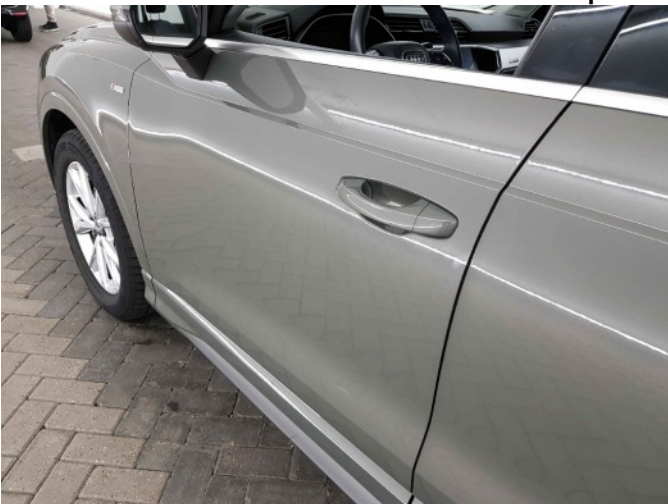
1. Diverse

**Gebruikssporen**

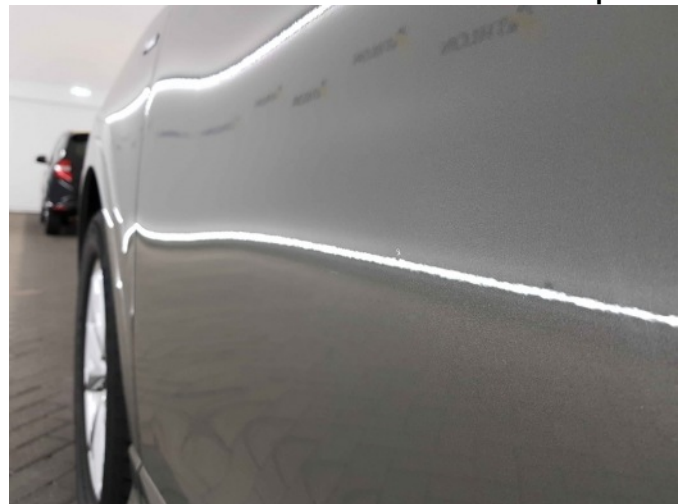
1. Diverse

**Gebruikssporen**
