**Rapport nummer:** 0000000848347-NL170  
**Inspectie plaats:** ALMERE  
**Bezichtigingdatum:** 06.09.2021  
**Vlag :** RG-454-B

#### Skoda Octavia Combi;Hatchback;Diesel;Automatic;Grey

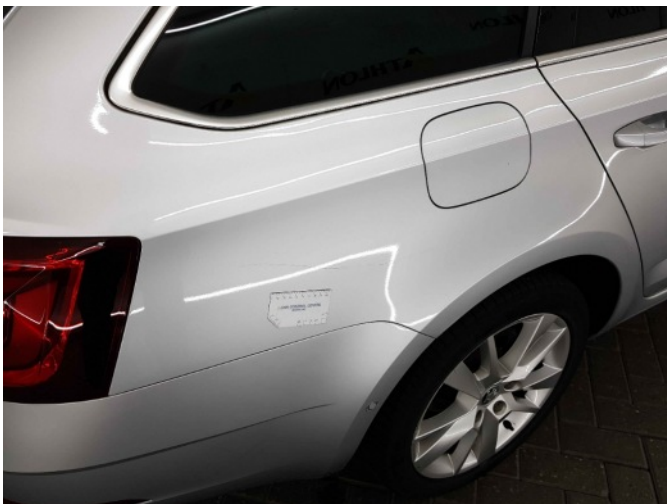
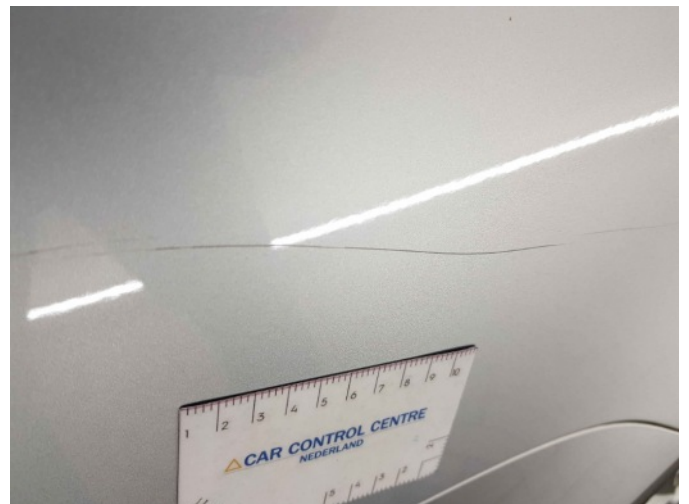
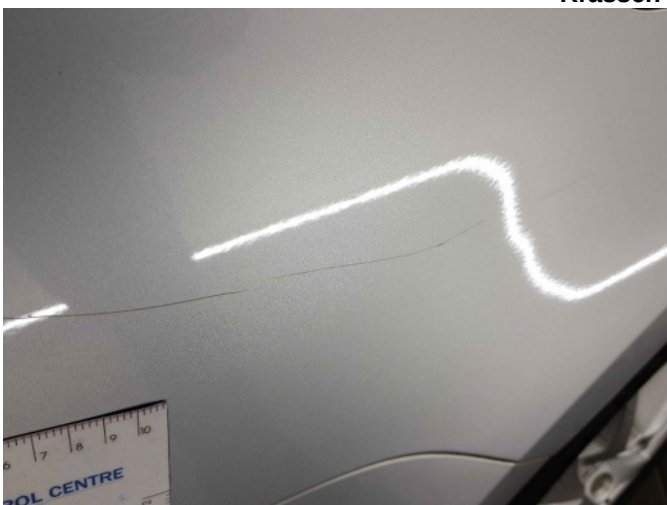
- 1.) Zijwand - achter - rechts | Krassen
- 2.) Diverse | Gebruikssporen

1. Zijwand - achter - rechts

Krassen

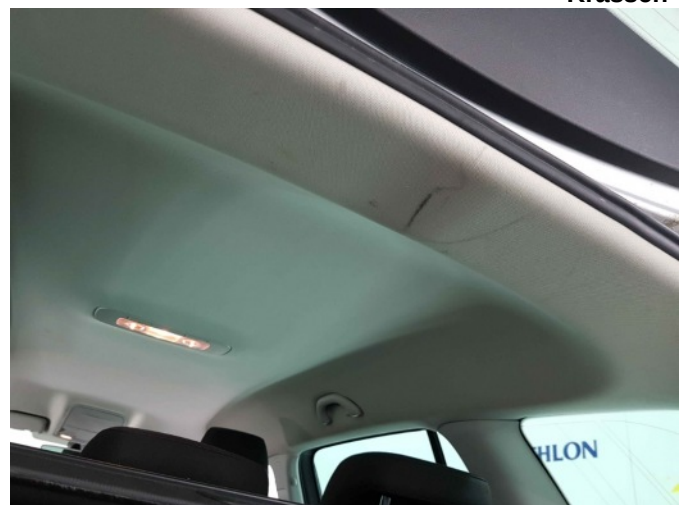
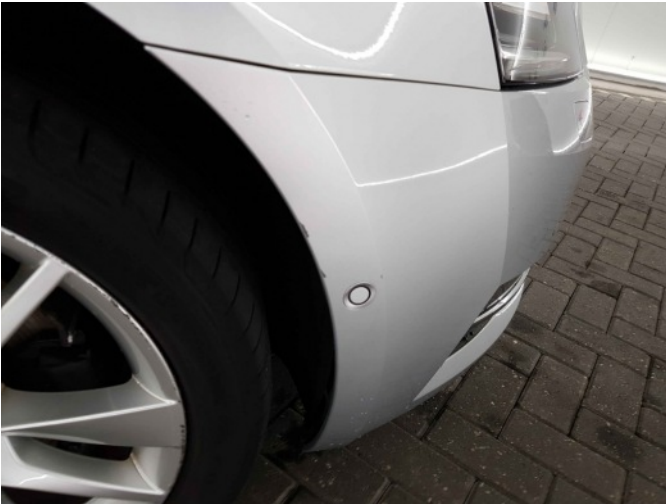
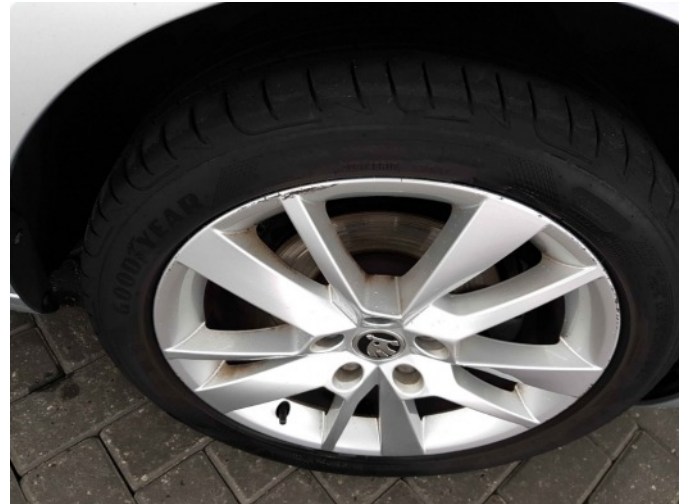
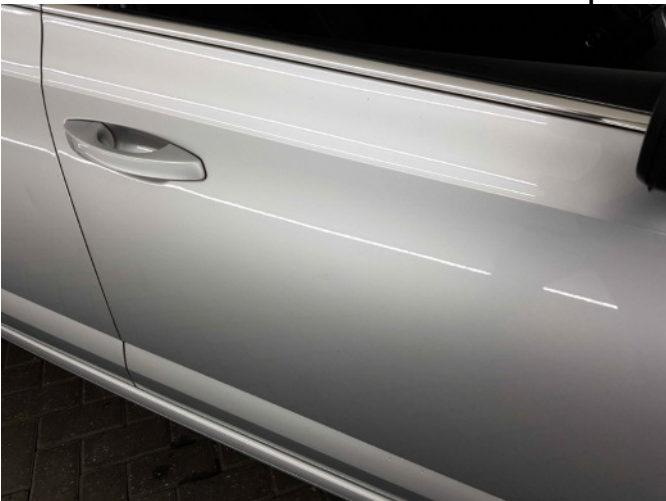
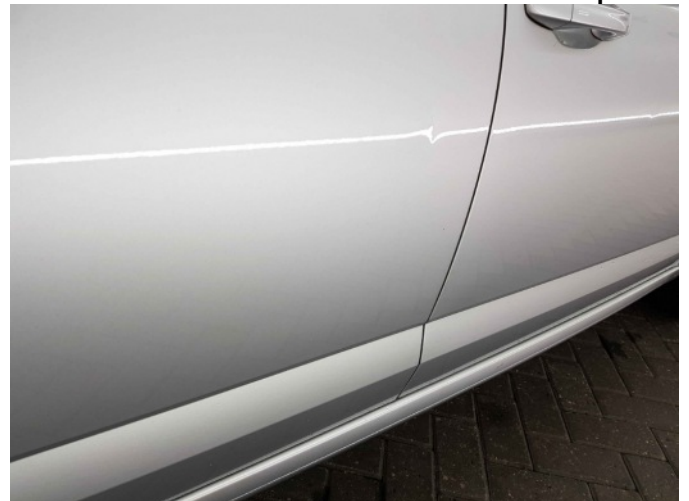
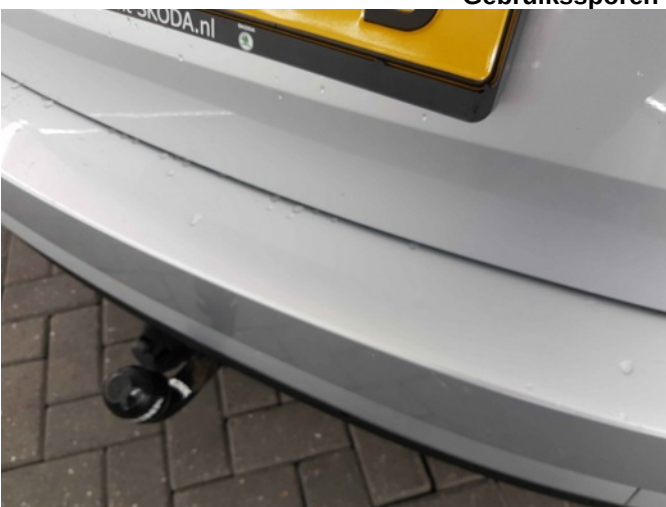
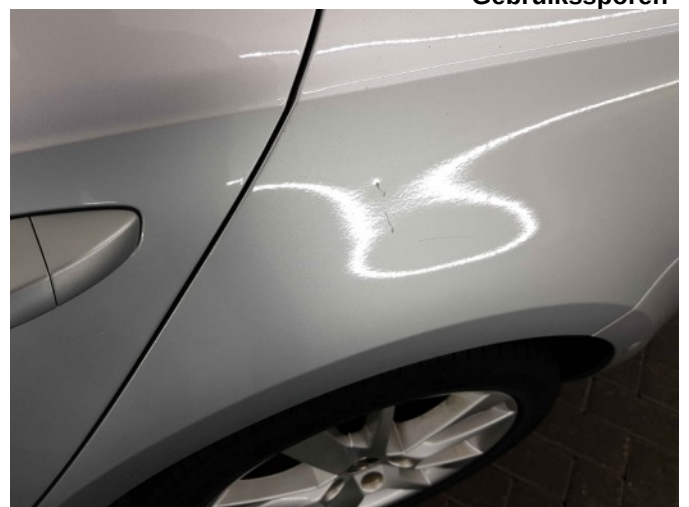
2. Diverse

Gebruikssporen
