Rapport nummer: 0000000847639-NL170
Inspectie plaats: ALMERE
Bezichtigingdatum: 03.09.2021
Vlag : XF-433-K

Volkswagen Polo;Hatchback;Petrol;Automatic;Grey

VIN:	WVWZZZAWZKY072469	Kilometerstand afgelezen:	70526 km
Eerste registratie / Bouwjaar:	03.01.2019 / 0	Bezichtigingdatum / -plaats:	03.09.2021 ALMERE
Voertuig type:	Personenauto	Voertuig type:	Hatchback
HSN/TSN:	null//null	Auto rookvrij:	ja
Conditie exterieur:	3 - Toestand bevredigend	Conditie interieur:	2 - Toestand goed

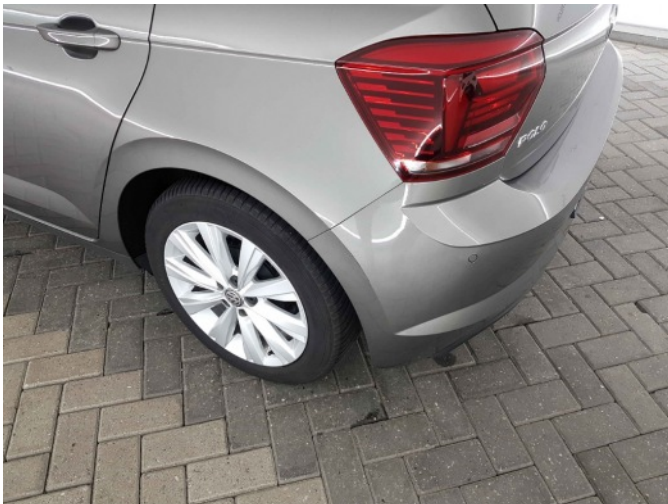
1. Achterbumper

- 1.) Achterbumper | Krassen
- 2.) Diverse | Gebruikssporen

Krassen

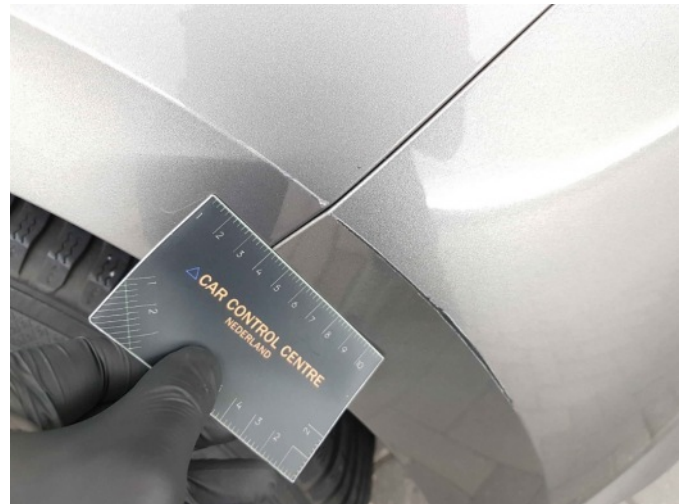
1. Achterbumper

Krassen

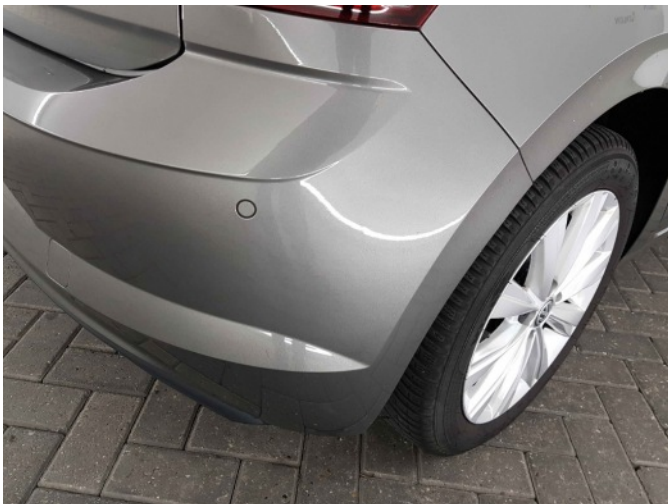
2. Diverse

Gebruikssporen

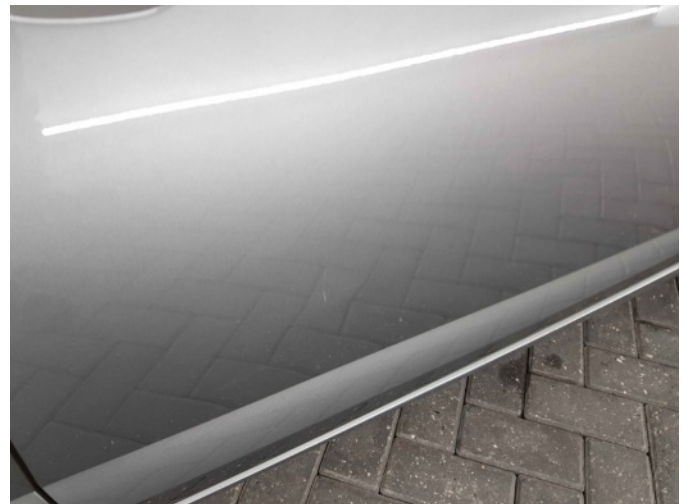
2. Diverse

Gebruikssporen

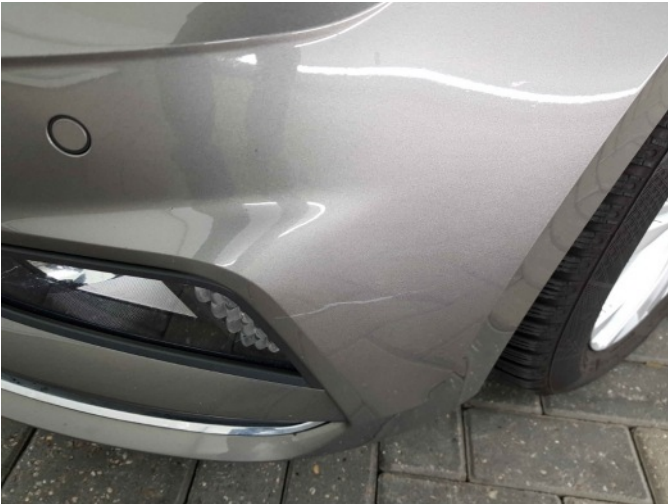
2. Diverse

Gebruikssporen
