**Rapport nummer:** 0000000847637-NL170  
**Inspectie plaats:** ALMERE  
**Bezichtigingdatum:** 08.09.2021  
**Vlag :** PJ-749-N

##### Hyundai Tucson;Terreinwagen;Diesel;Manual;

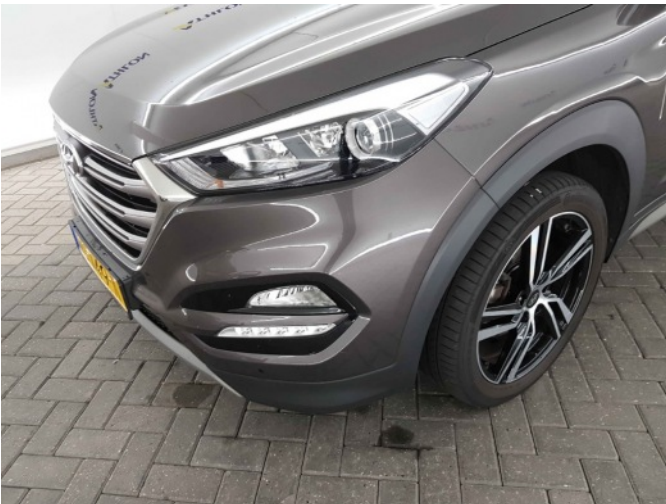
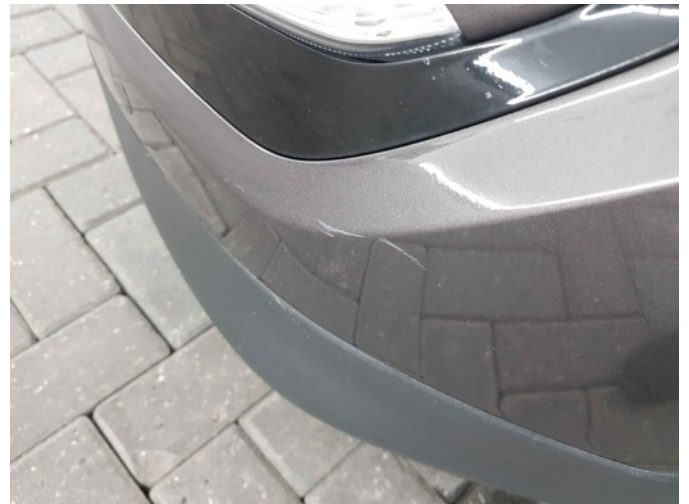
1. Diverse

#### 1.) Diverse | Gebruikssporen

Gebruikssporen
