## Klantenrapport

Rapport nummer: 0000000841960-NL253  
 Inspectie plaats: ALMERE  
 Bezichtigingdatum: 03.09.2021  
 Vlag : PZ-661-P

#### Opel Karl;Hatchback;Petrol;Manual;Off White

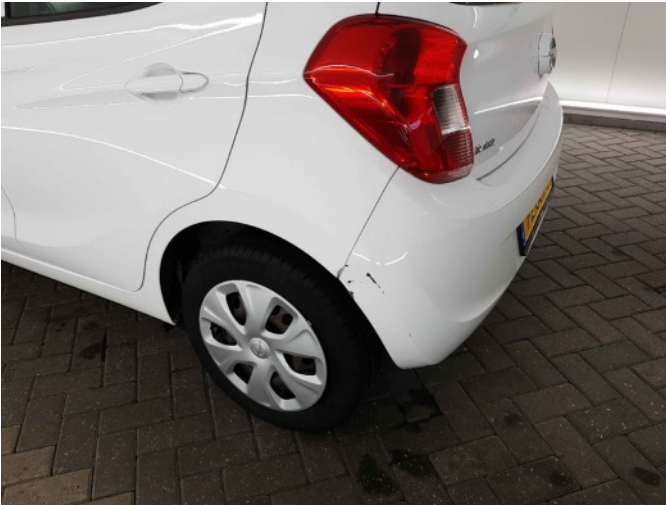
1. Achterbumper

Deuk/Deuken

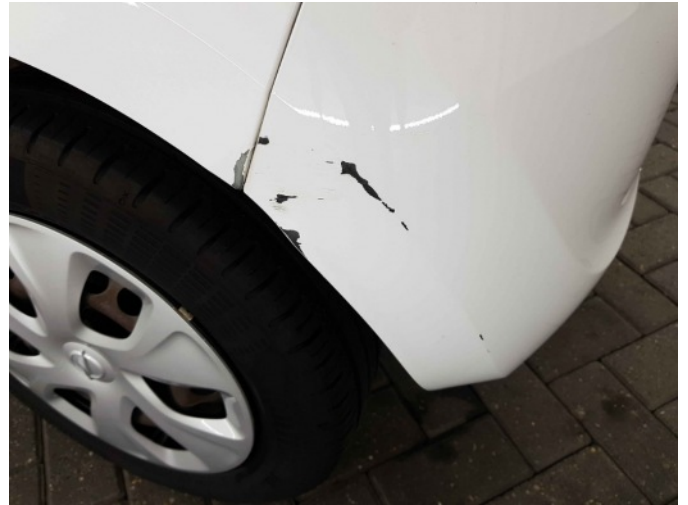
1. Achterbumper

Deuk/Deuken

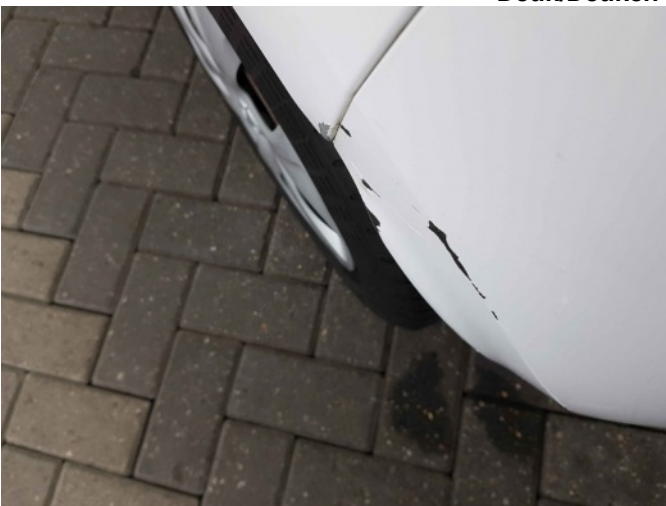
1. Achterbumper

Deuk/Deuken

Gebruikssporen

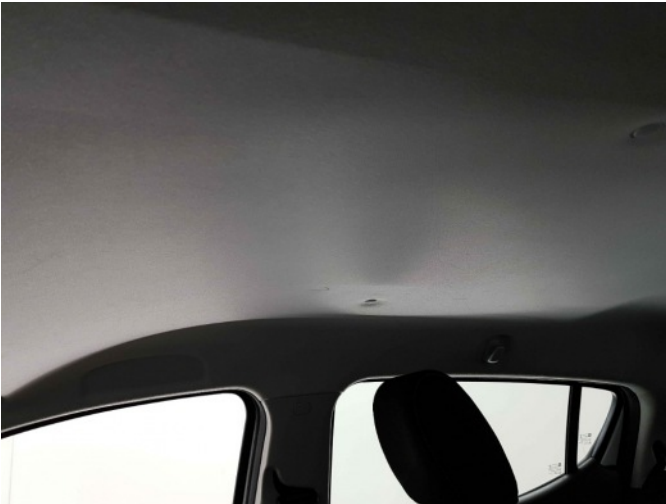
1. Diverse

**Gebruikssporen**

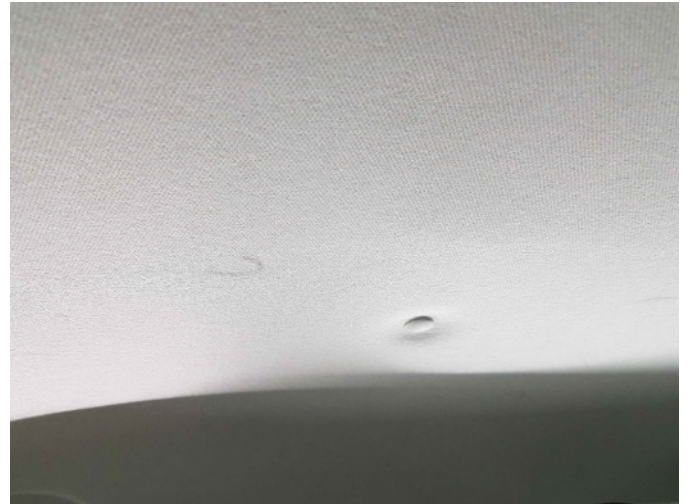
1. Diverse

**Gebruikssporen**

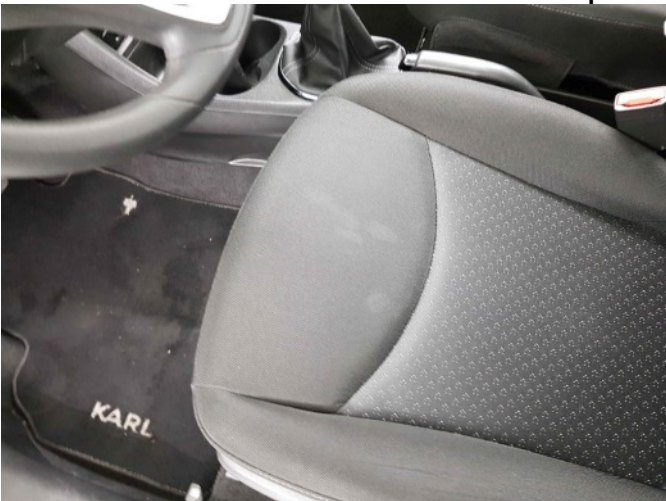
1. Diverse

**Gebruikssporen**

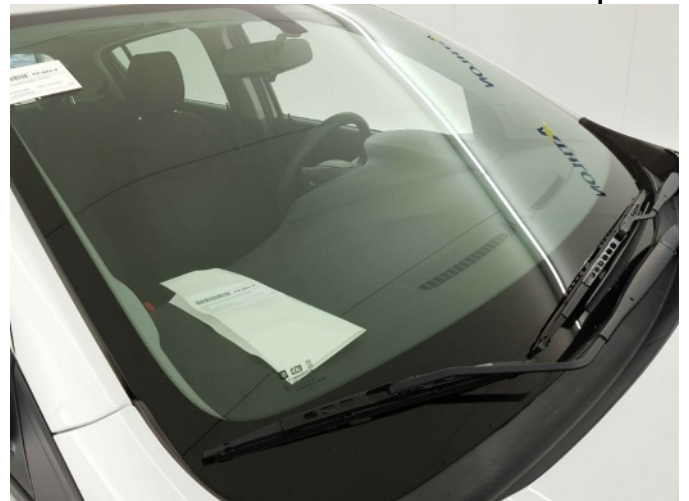
1. Diverse

**Gebruikssporen**

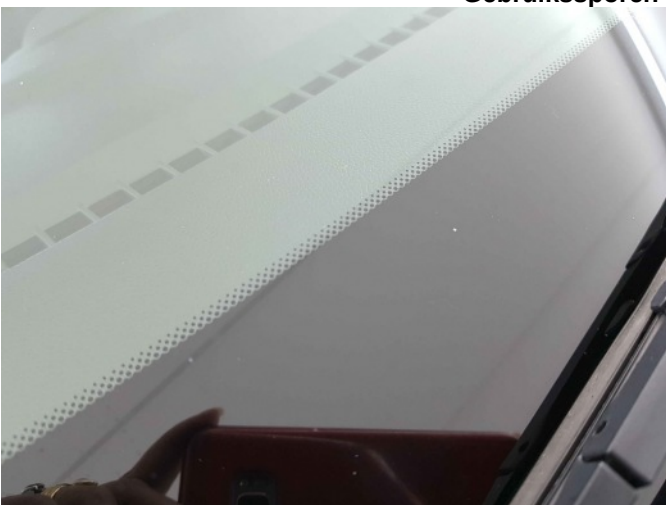
1. Diverse

**Gebruikssporen**
