Klantenrapport

Rapport nummer: 0000000849469-NL253
Inspectie plaats: ALMERE
Bezichtigingdatum: 07.09.2021
Vlag : PR-436-X

Volkswagen Golf;Hatchback;Petrol;Manual;Grey

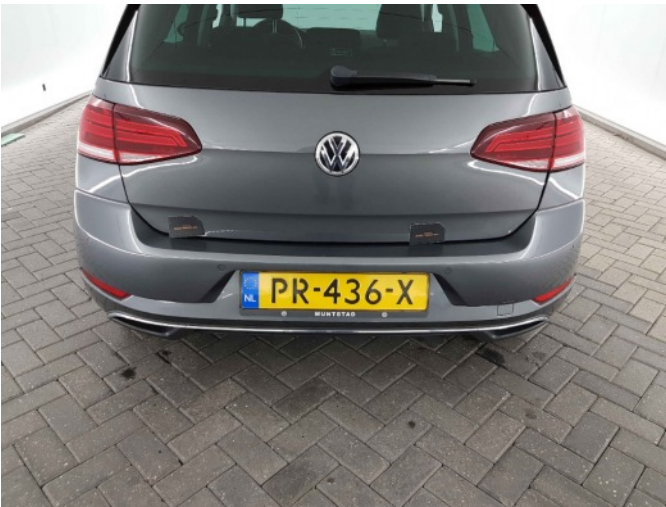
1. Achterbumper

Deuk/Deuken

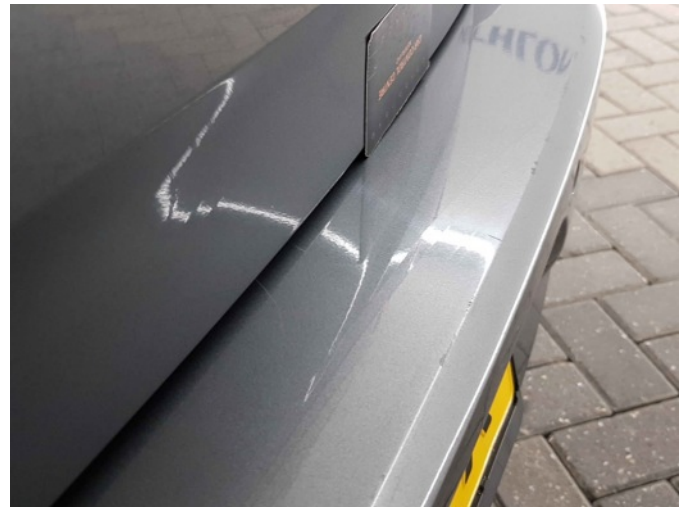
1. Achterbumper

Deuk/Deuken

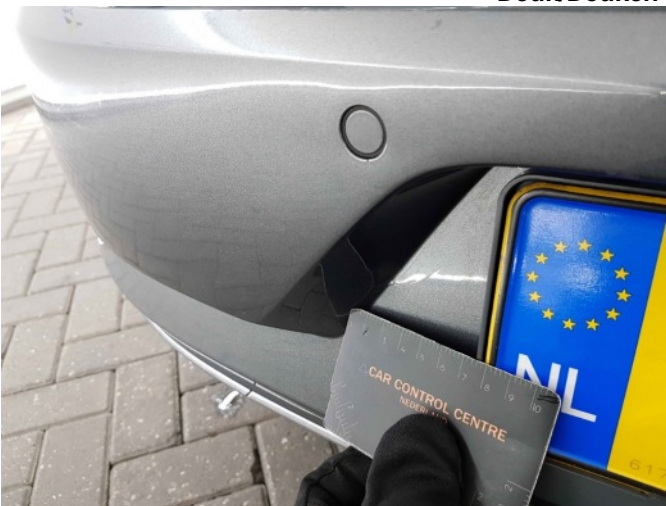
1. Achterbumper

Deuk/Deuken

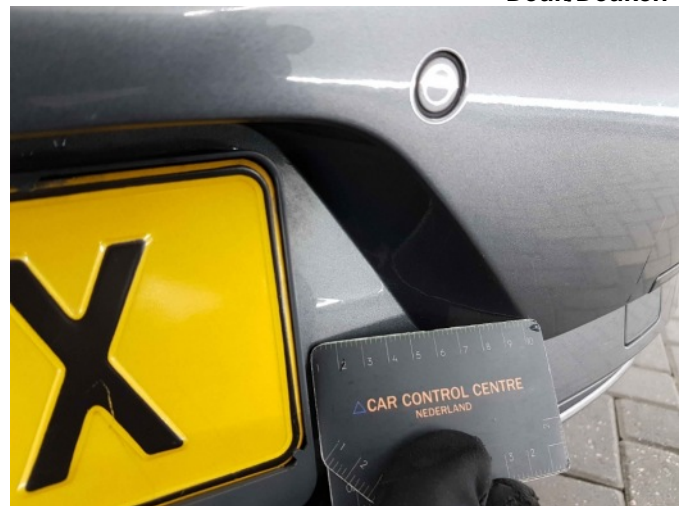
1. Achterbumper

Deuk/Deuken

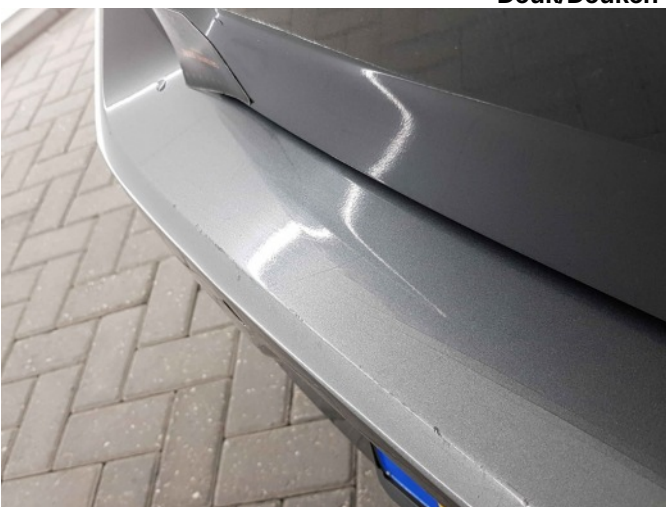
1. Achterbumper

Deuk/Deuken

Gebruikssporen

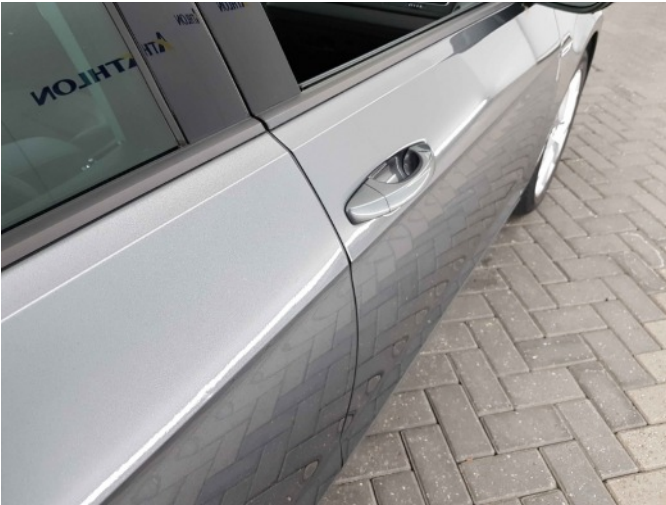
1. Diversen

Gebruikssporen

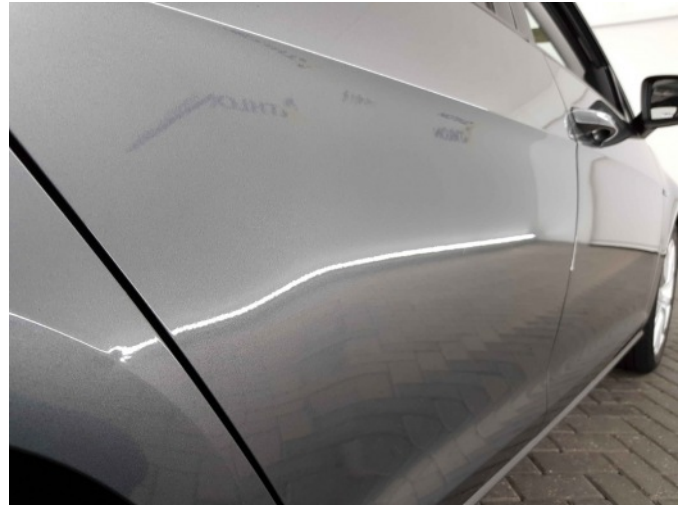
1. Diversen

Gebruikssporen

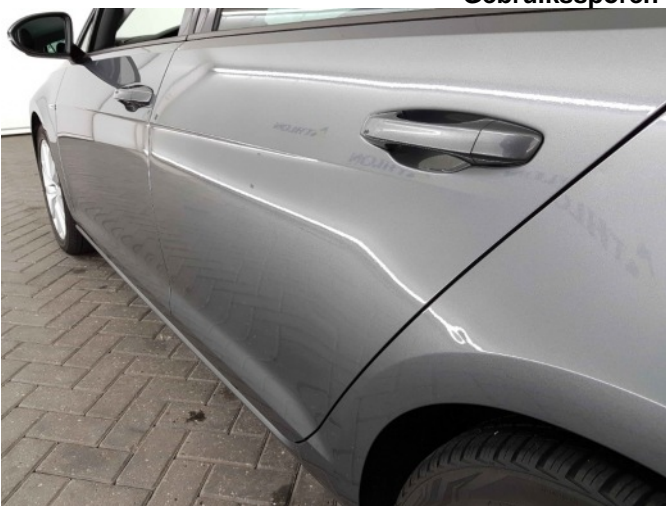
1. Diversen

Gebruikssporen

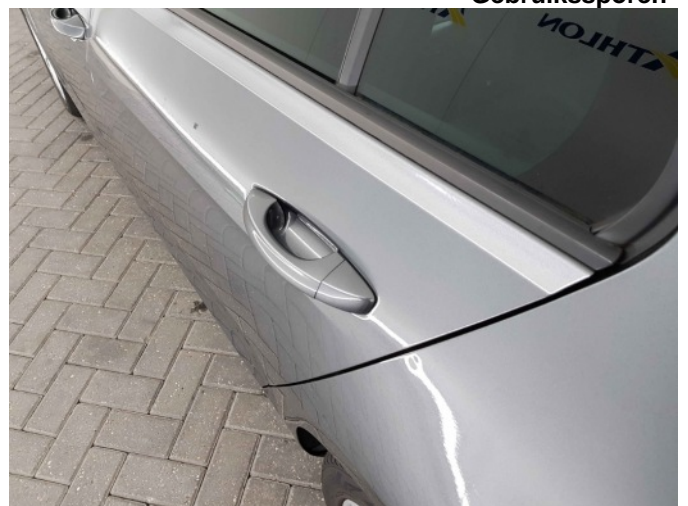
1. Diversen

Gebruikssporen
