## Klantenrapport

Rapport nummer: 0000000848824-NL253  
 Inspectie plaats: ALMERE  
 Bezichtigingdatum: 06.09.2021  
 Vlag : SX-045-V

#### Mercedes CLA;Sedan;Petrol;Automatic;Black

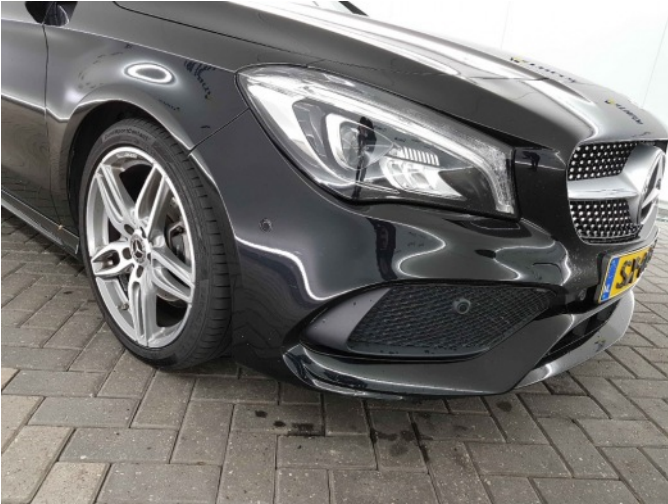
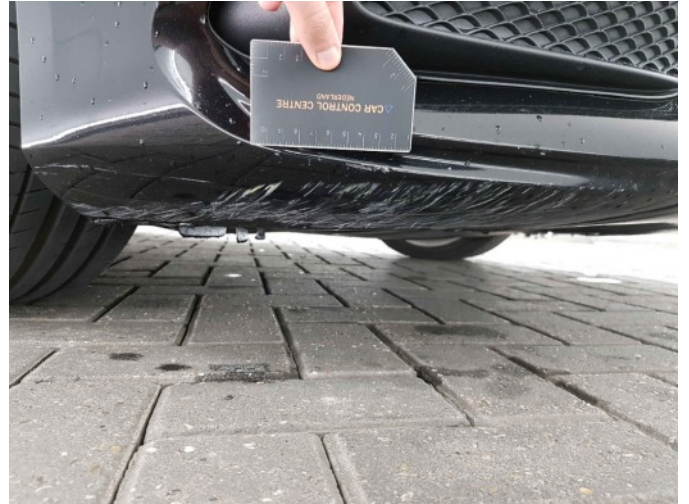
1. Voorbumper

**Gebruikssporen**

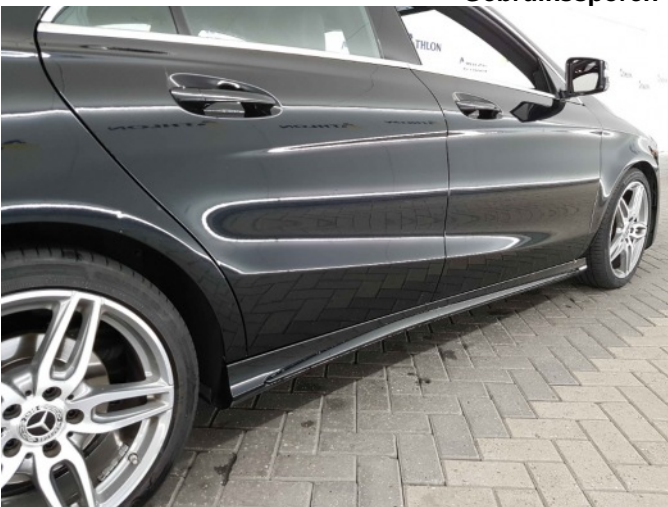
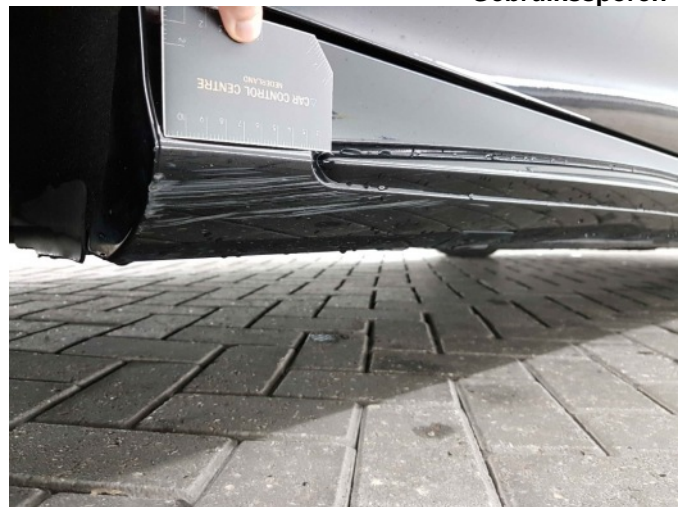
2. Dorpel - rechts

**Gebruikssporen**

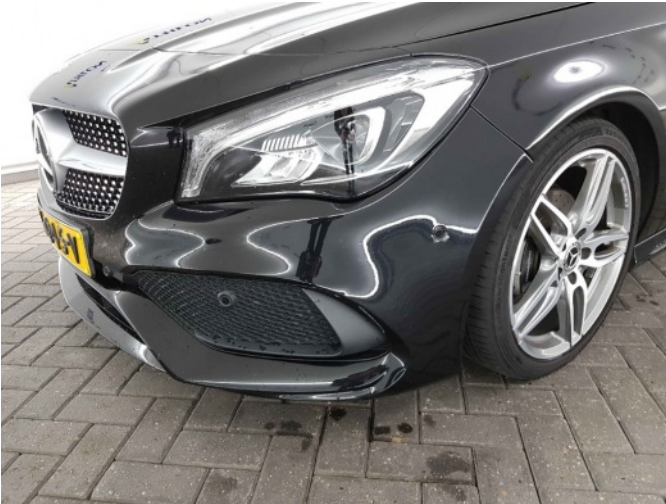
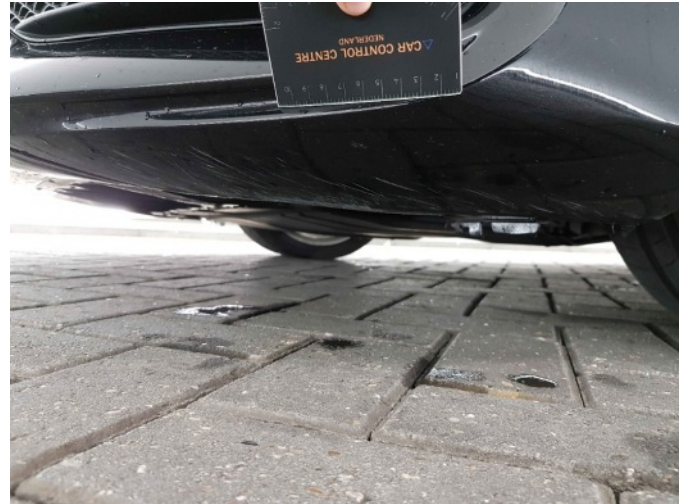
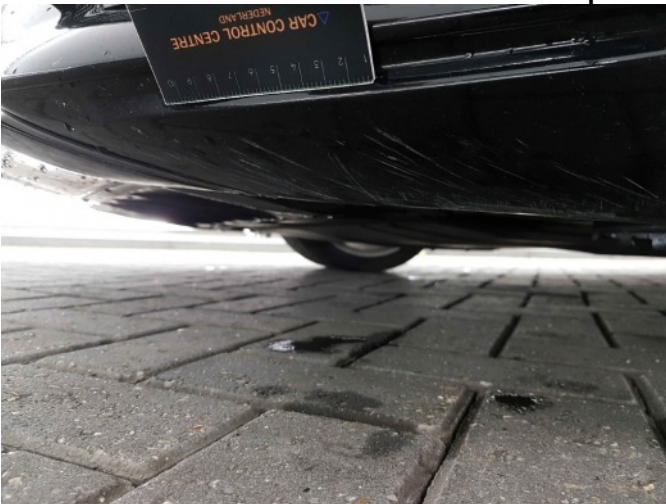
3. Voorbumper

**Gebruikssporen**

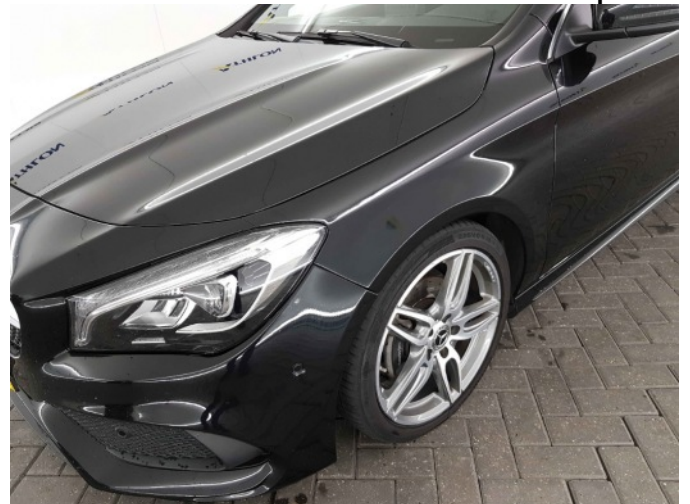
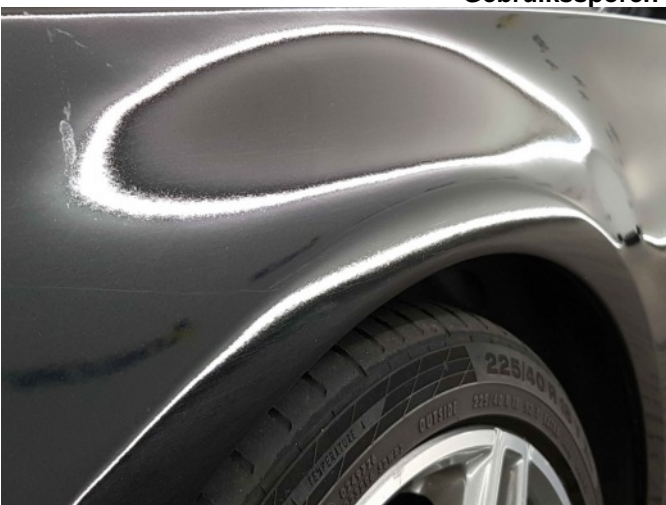
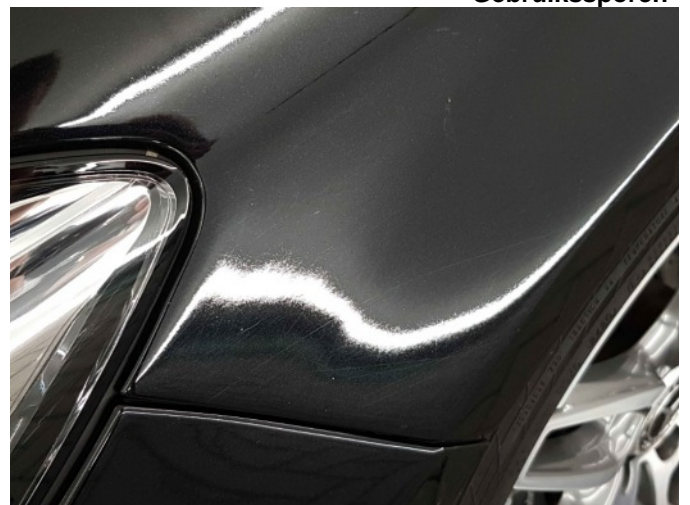
4. Slecht herstel

**Gebruikssporen**

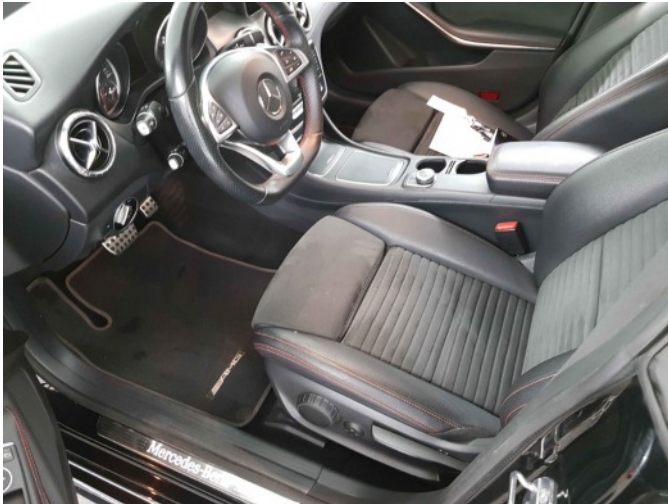
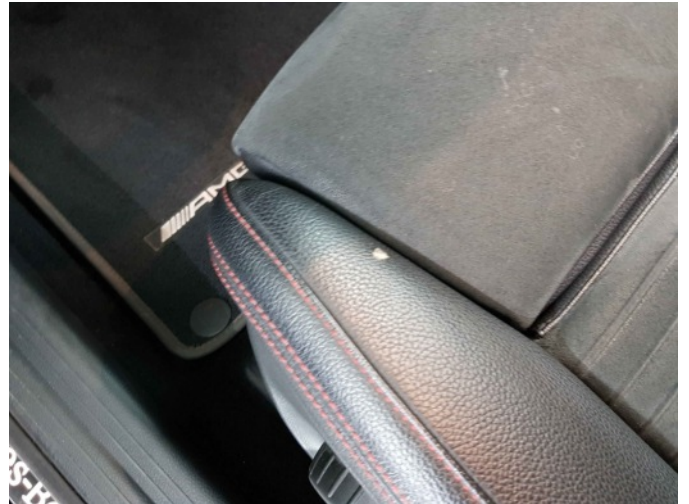
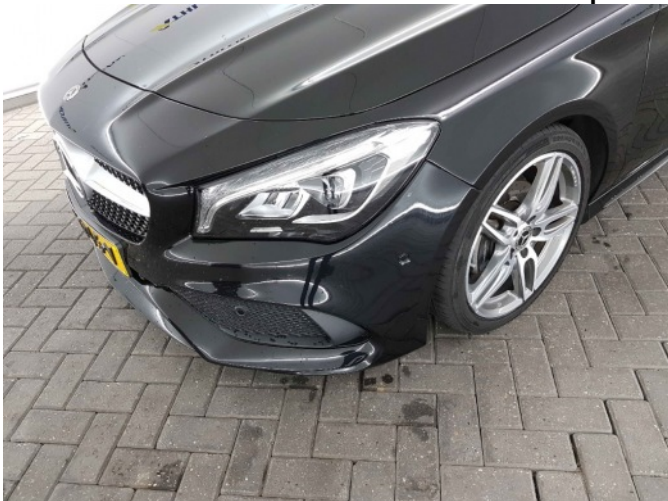
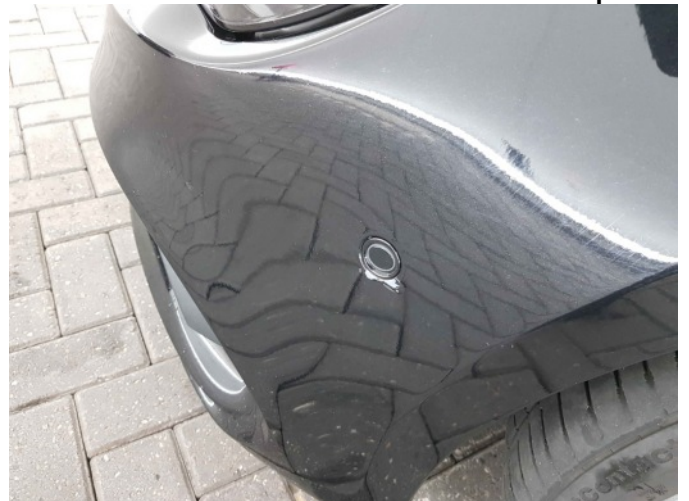
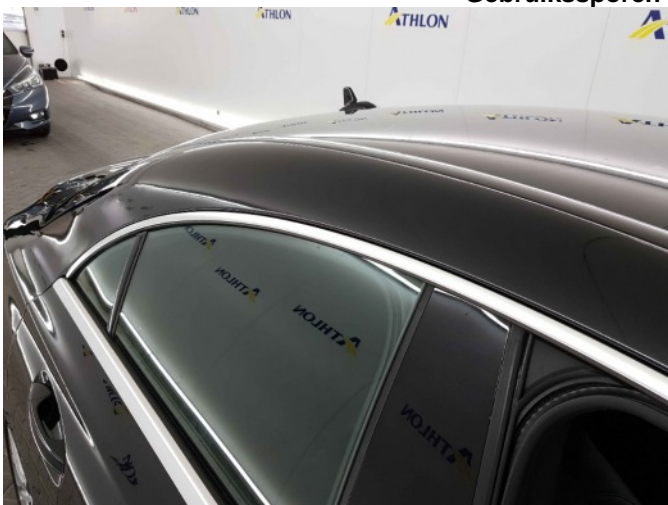
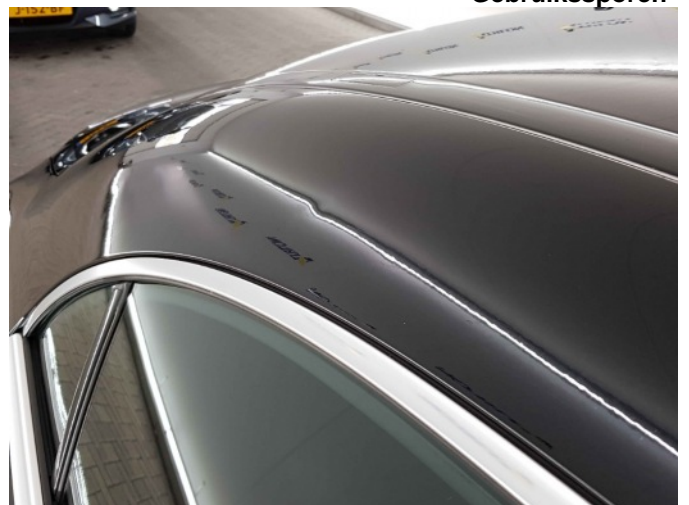
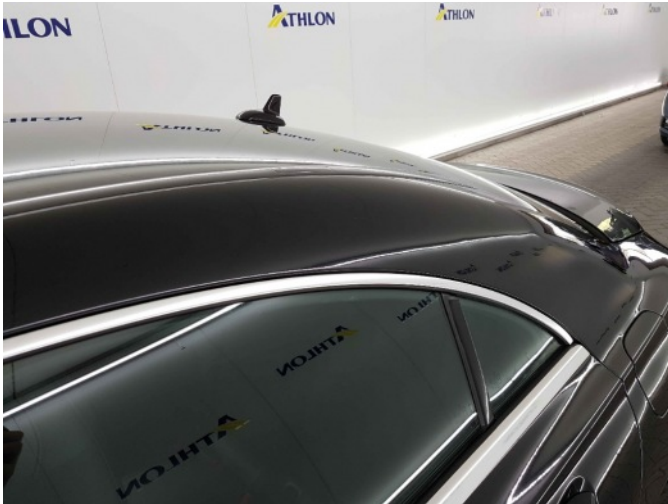
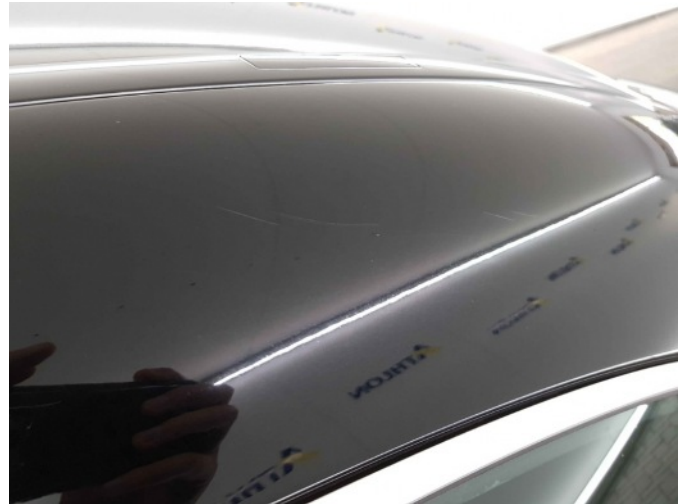
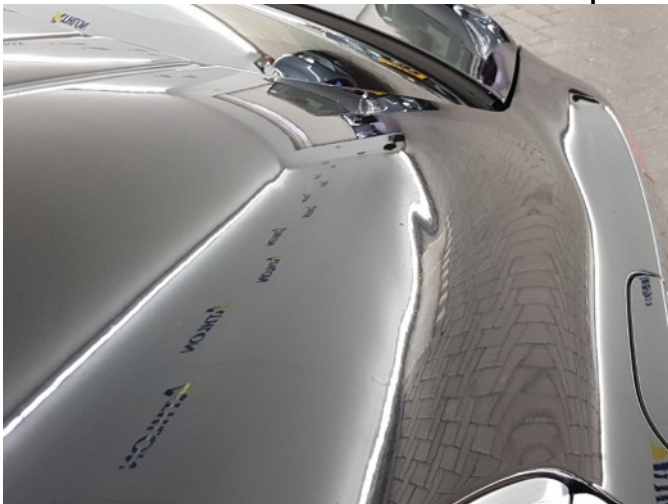
5. Diverse

**Gebruikssporen**
