## Klantenrapport

Rapport nummer: 0000000848915-NL253  
 Inspectie plaats: ALMERE  
 Bezichtigingdatum: 08.09.2021  
 Vlag : VJ-732-F

#### Toyota Hilux PU;Pick-up;Diesel;Manual;Silver

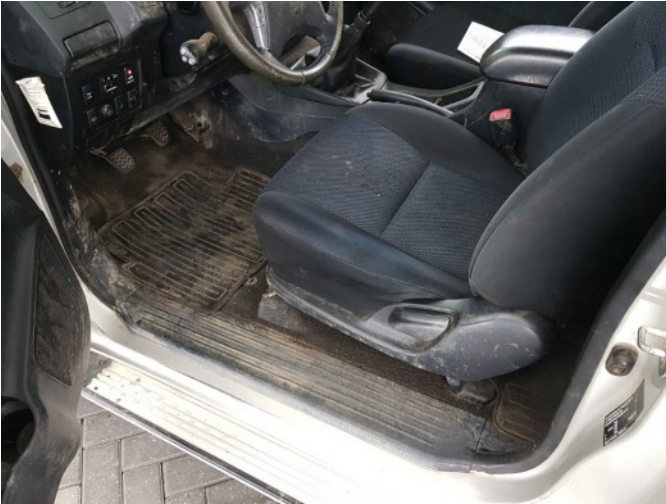
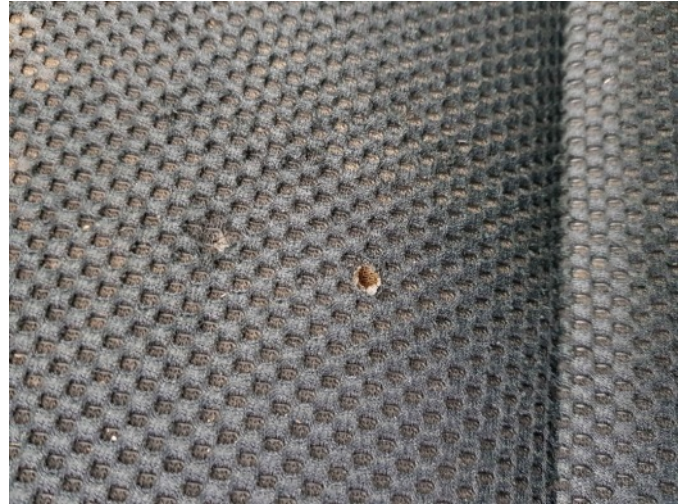
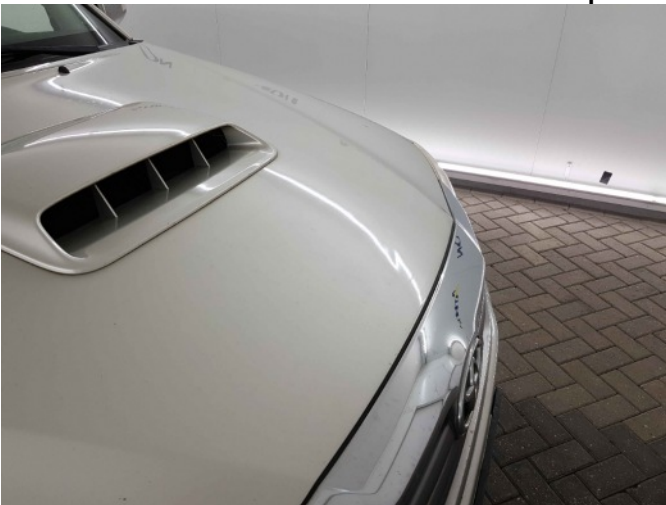
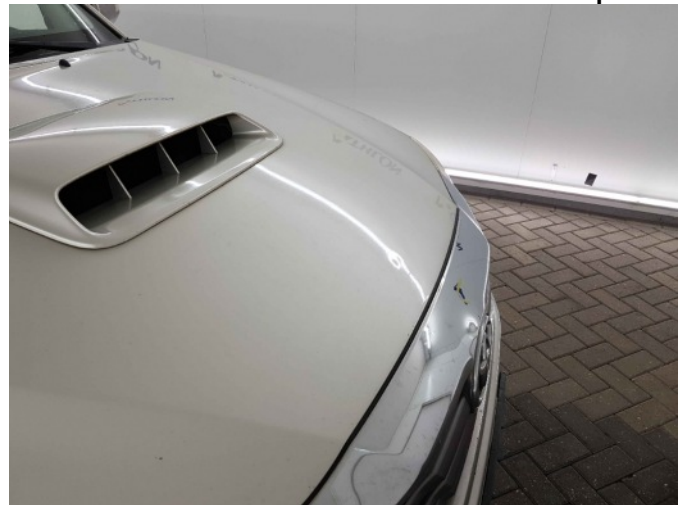
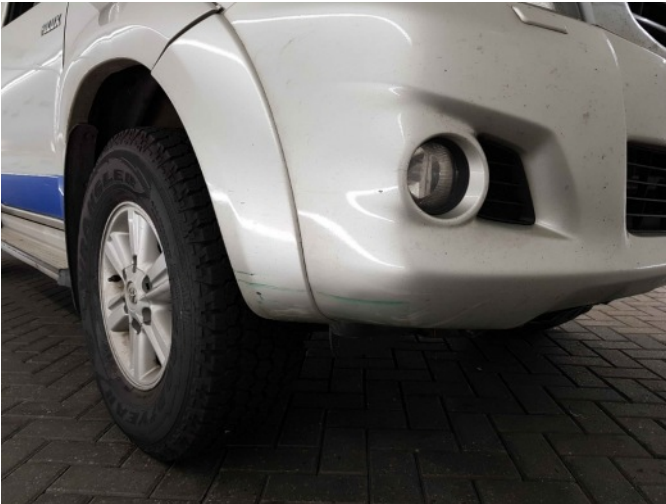
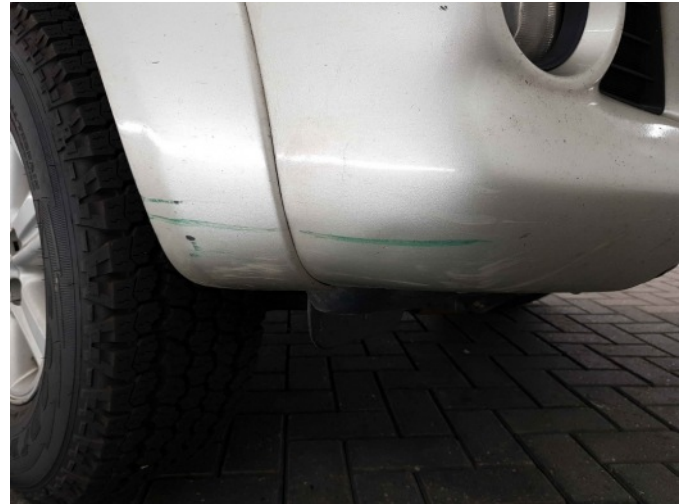
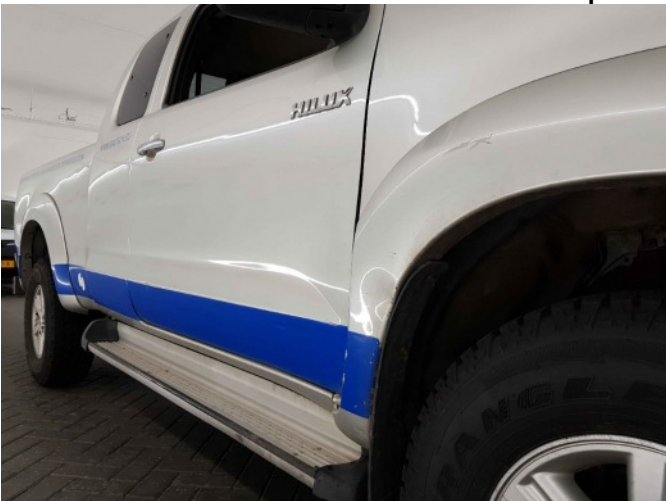
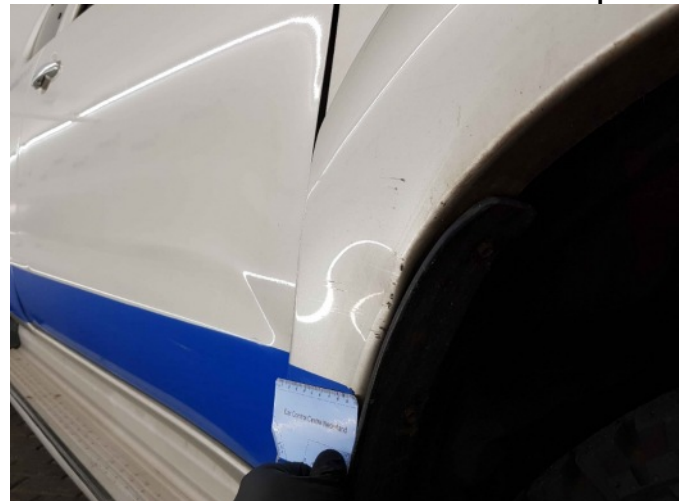
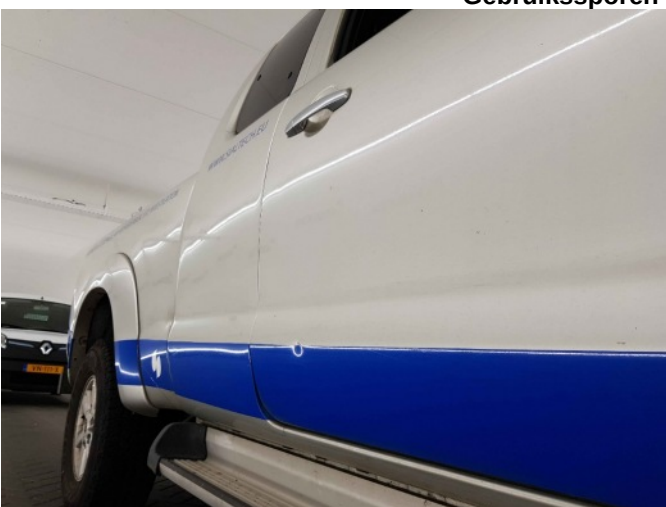
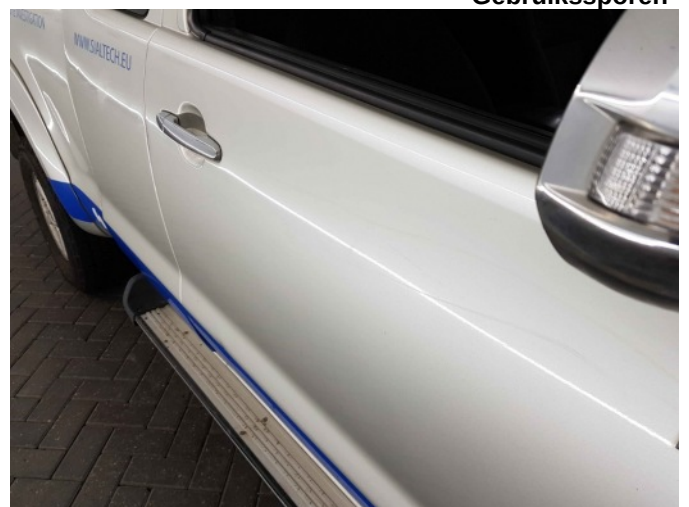
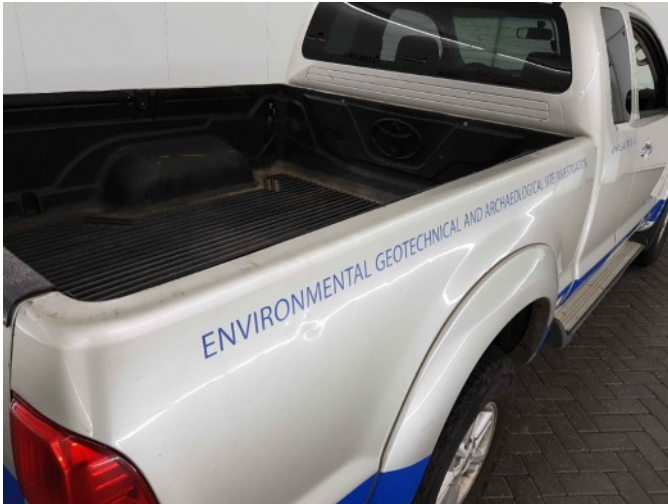
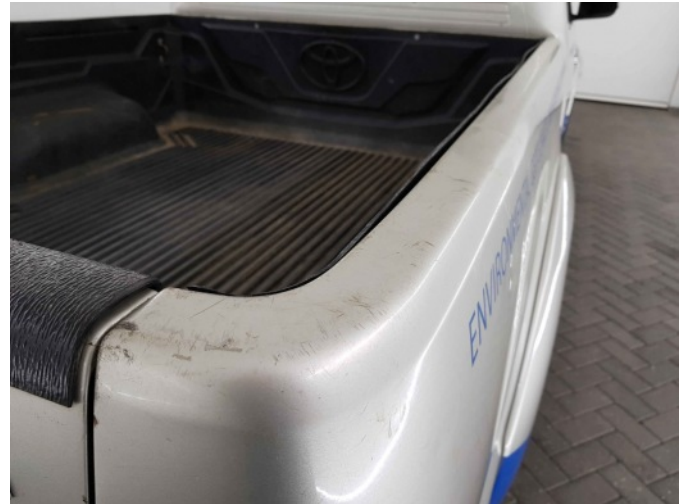
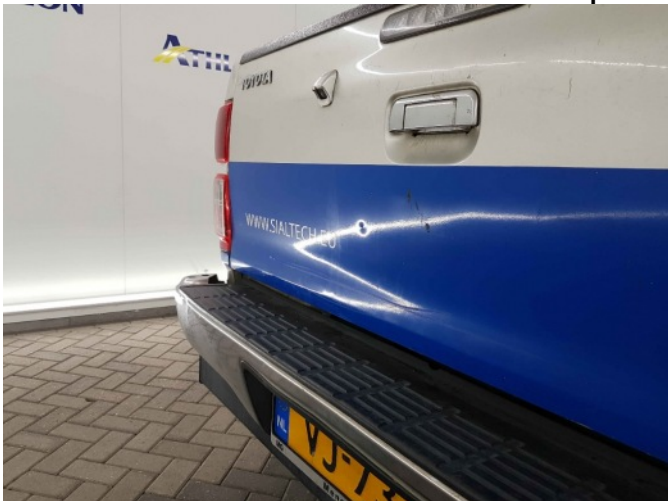
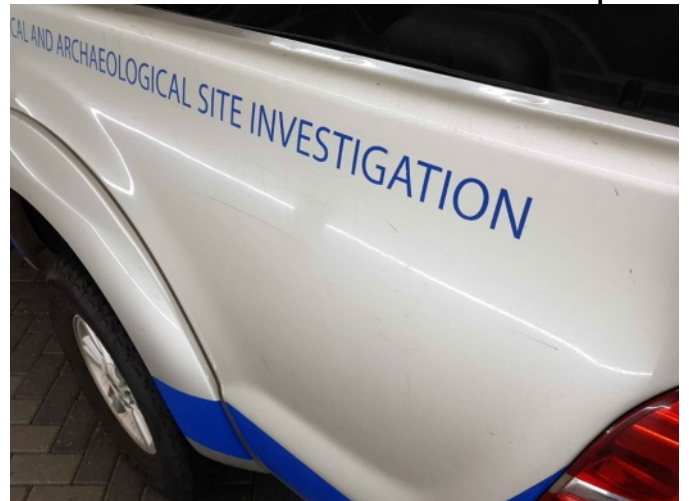
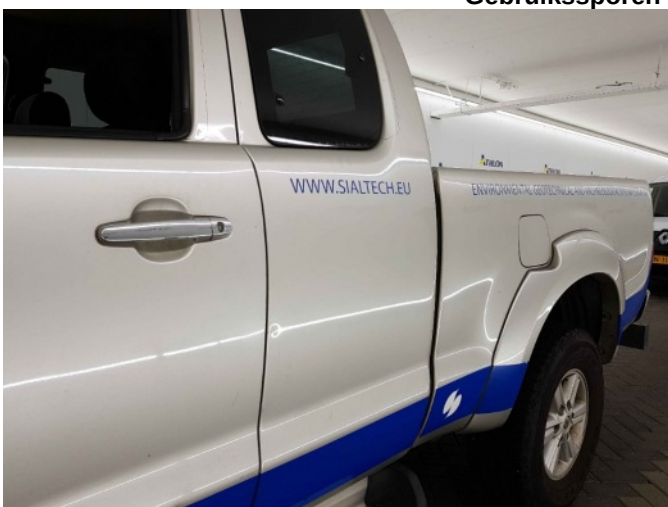
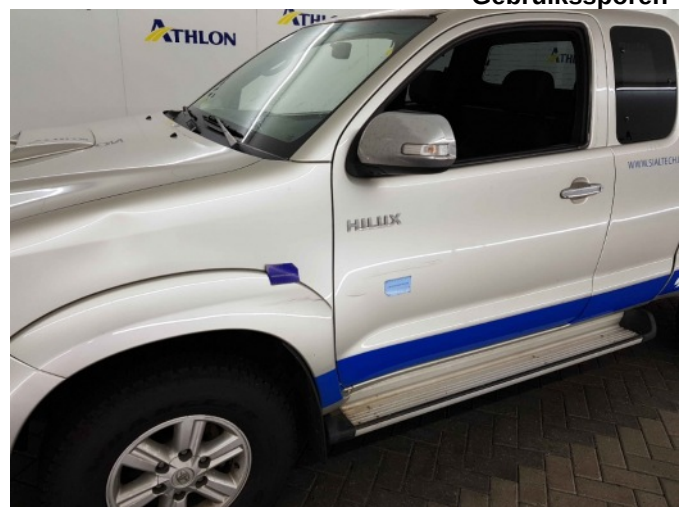
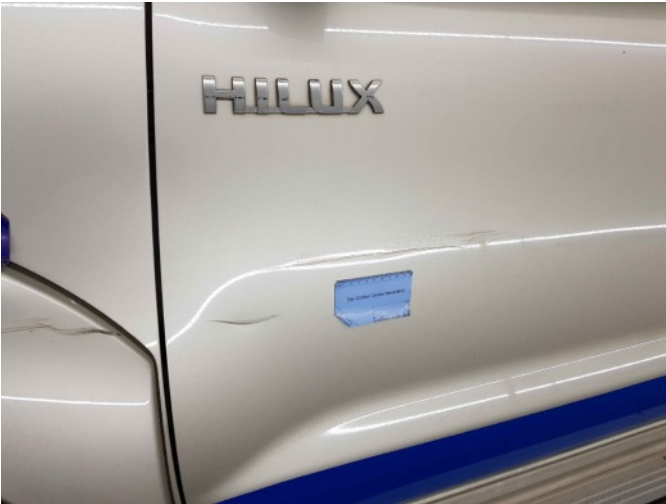
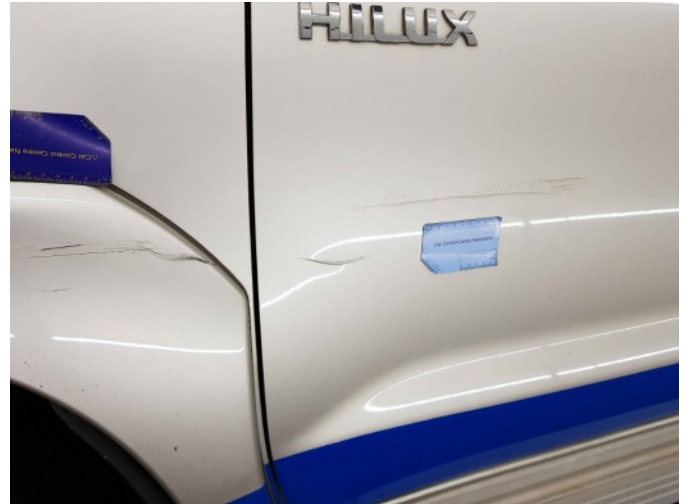
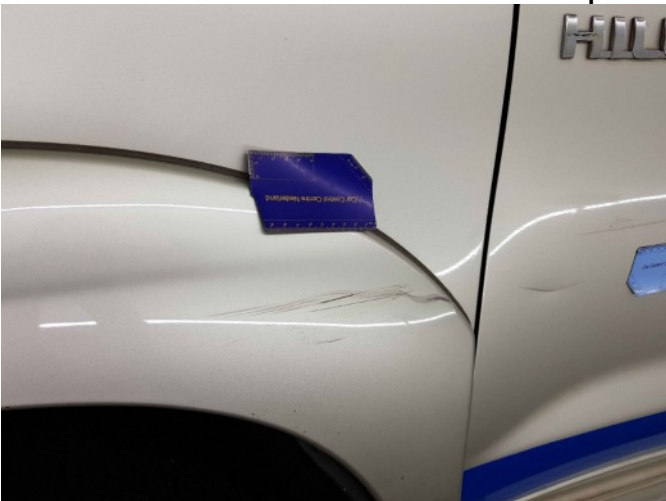
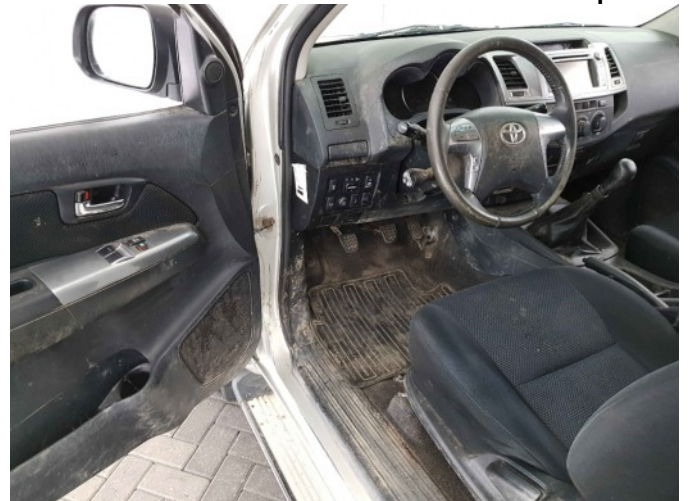
Gebruikssporen

**Gebruikssporen**

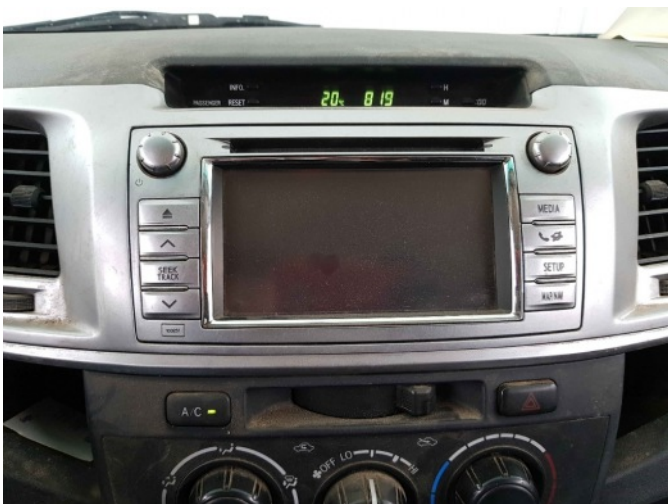
Navigatie of radio

Opmmerking: Navigatiesysteem/radio unit werkt niet (software laadt niet)
