Rapport nummer: 0000000850325-NL170
Inspectie plaats: ALMERE
Bezichtigingdatum: 09.09.2021
Vlag : SN-681-K

Toyota Auris

| VIN: | SB1MS3JE60E417878 | Kilometerstand afgelezen: | 99268 km |

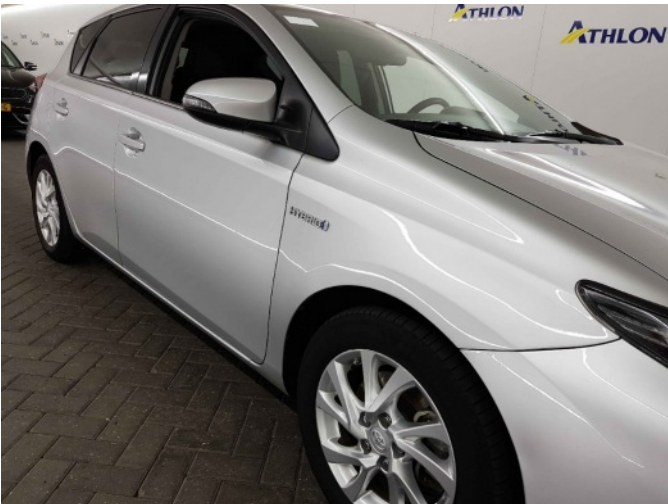
1. Kleurverschil

Gebruikssporen

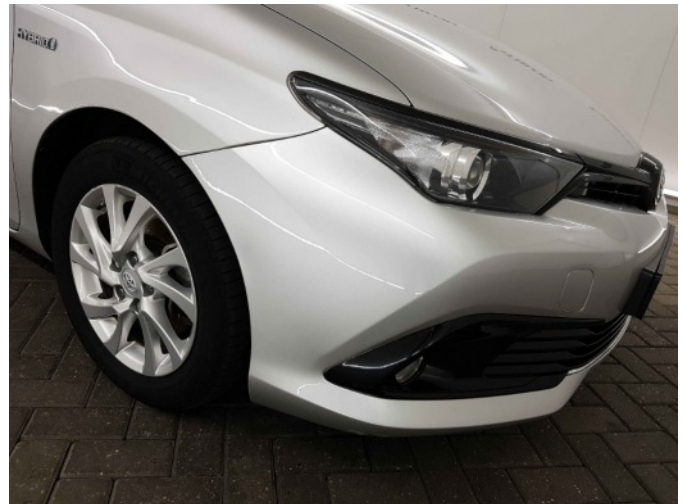
1. Kleurverschil

Gebruikssporen

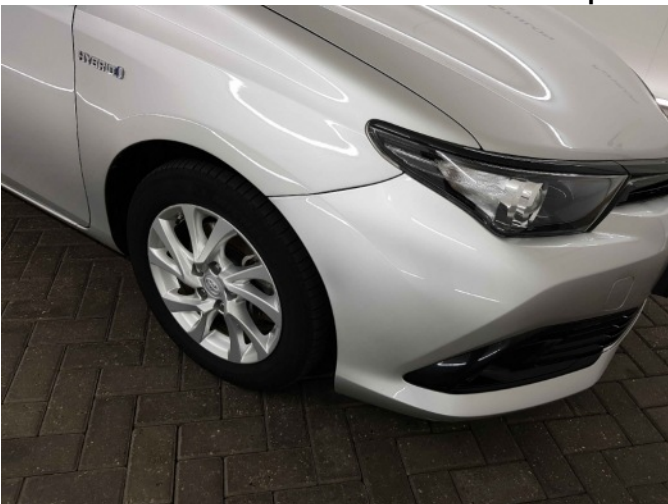
2. Diverse

Gebruikssporen

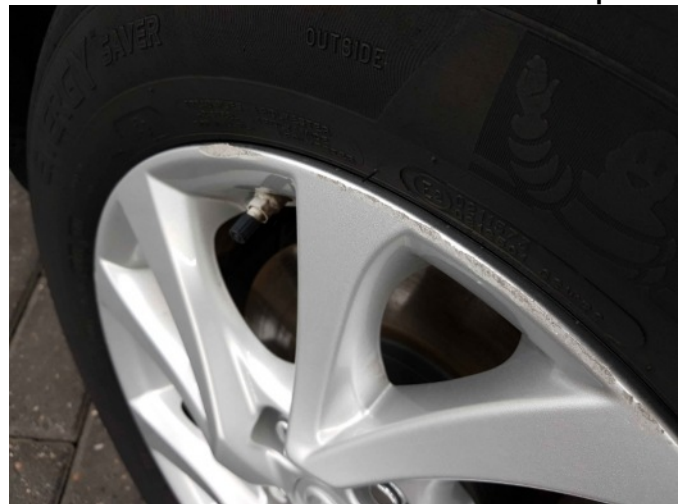
2. Diverse

Gebruikssporen

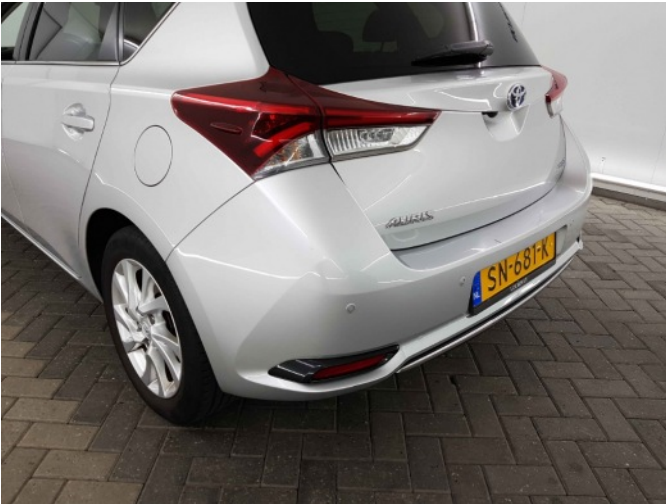
2. Diverse

Gebruikssporen

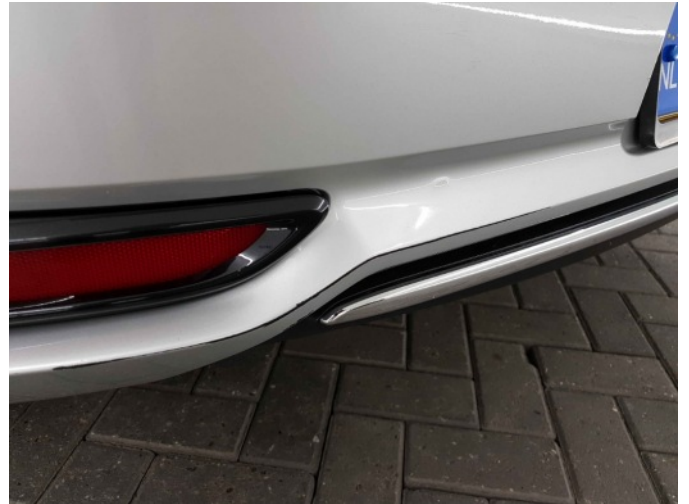
2. Diverse

Gebruikssporen

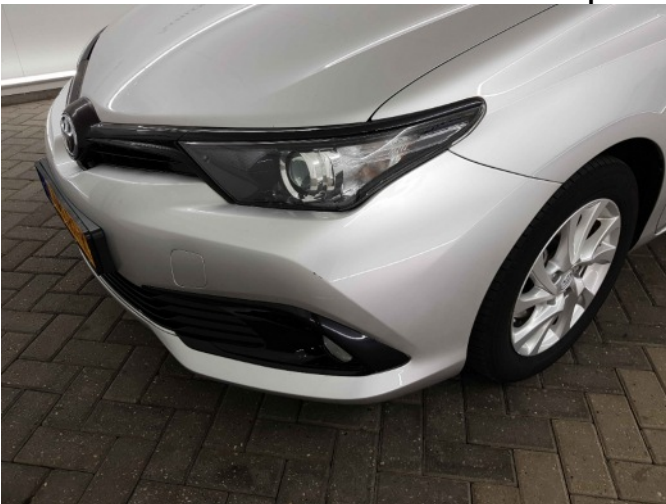
2. Diverse

Gebruikssporen

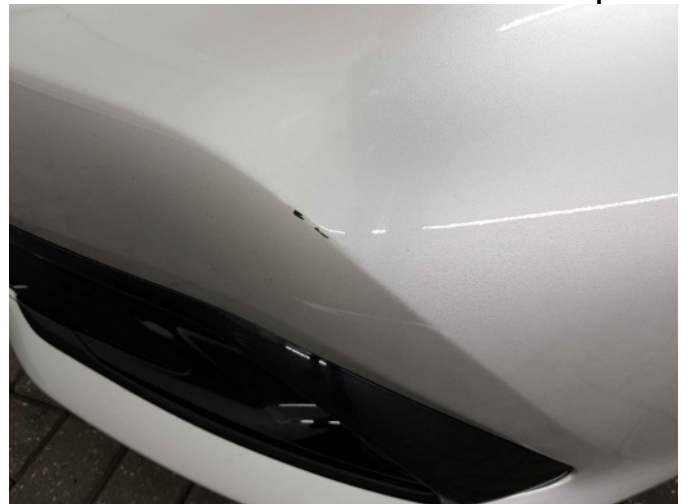
2. Diverse

Gebruikssporen

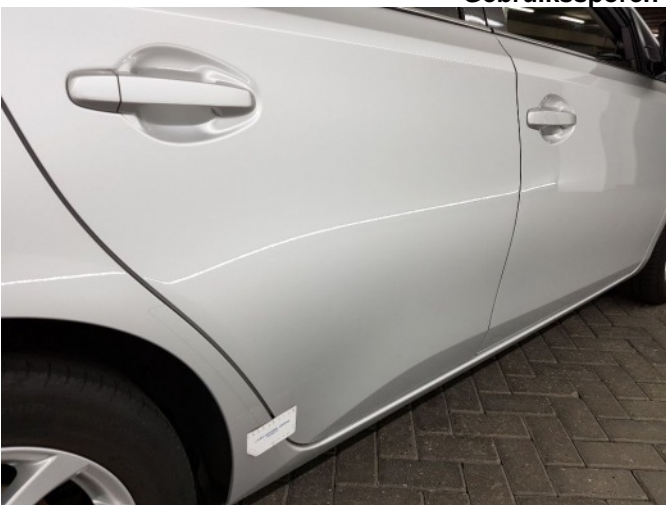
2. Diverse

Gebruikssporen

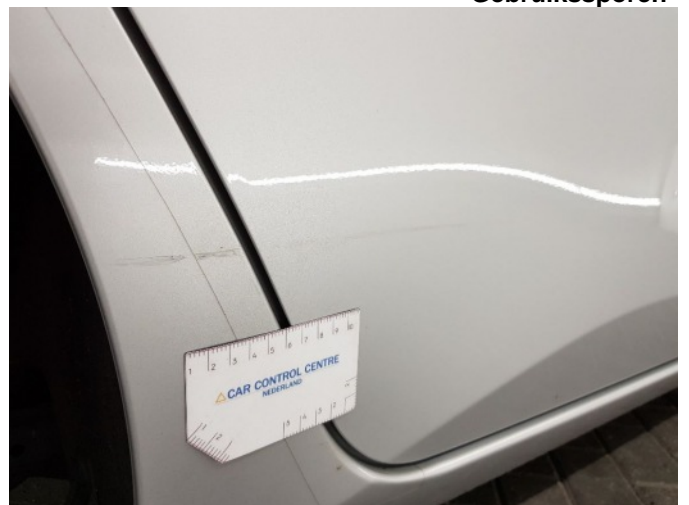
2. Diverse

Gebruikssporen
