## Klantenrapport

Rapport nummer: 0000000849271-NL253  
 Inspectie plaats: ALMERE  
 Bezichtigingdatum: 07.09.2021  
 Vlag : RV-851-D

#### Opel Crossland X;Terreinwagen;Petrol;Manual;

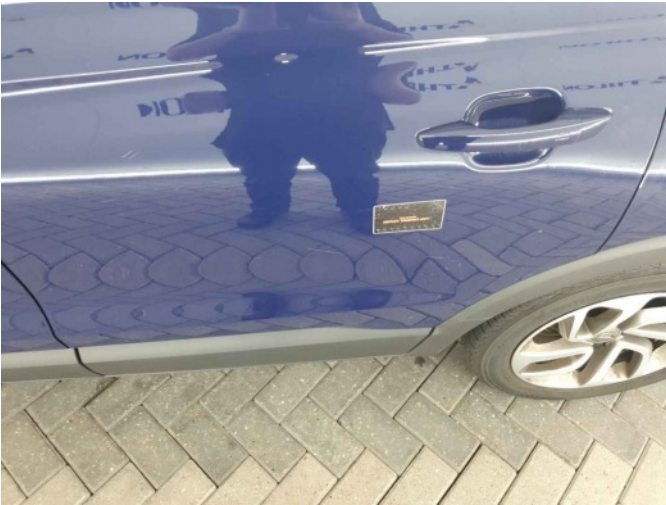
1. Portier achter - links

**Krassen**

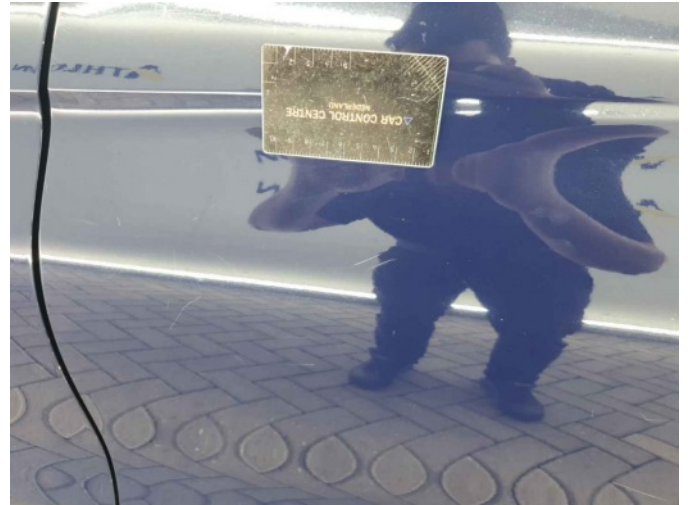
1. Portier achter - links

**Krassen**

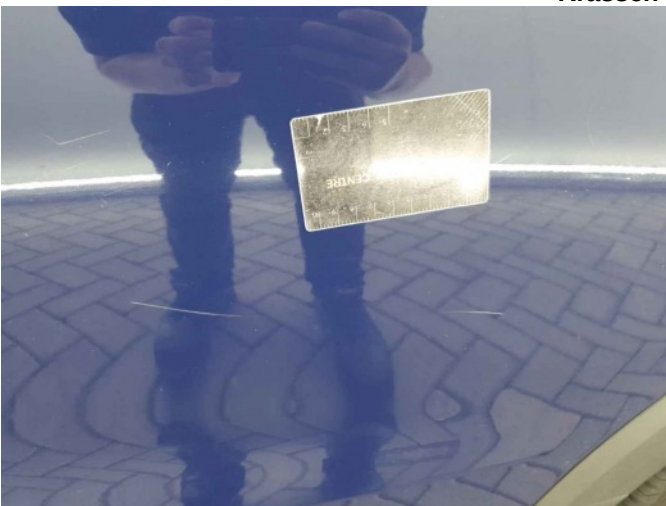
1. Portier achter - links

**Krassen**

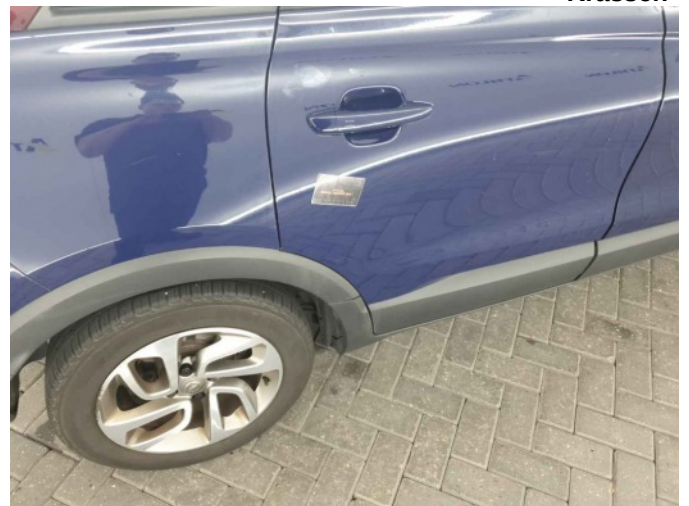
2. Portier achter - rechts

**Krassen**

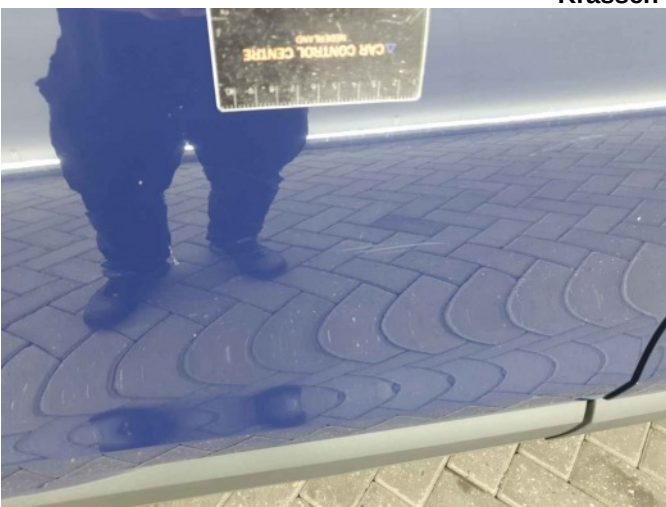
2. Portier achter - rechts

**Krassen**

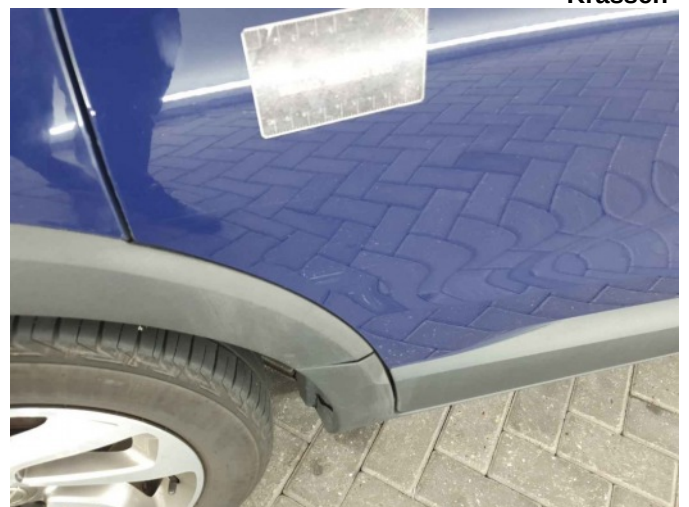
2. Portier achter - rechts

**Krassen**

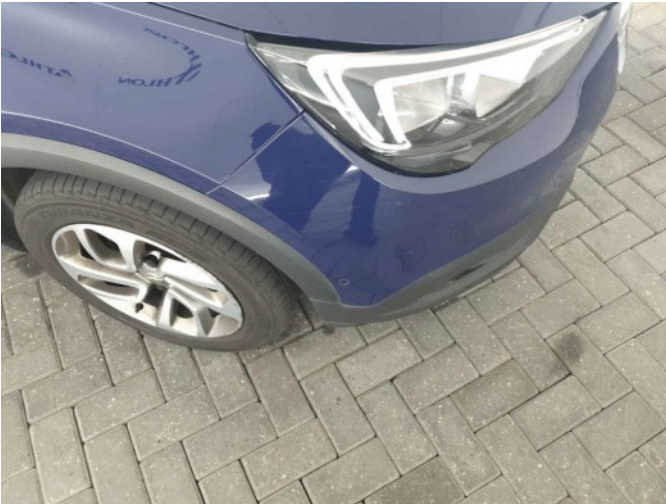
3. Voorbumper

**Krassen**

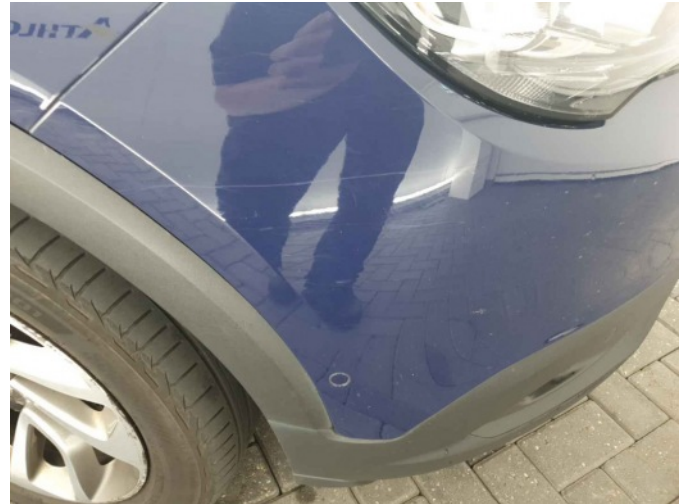
3. Voorbumper

**Krassen**

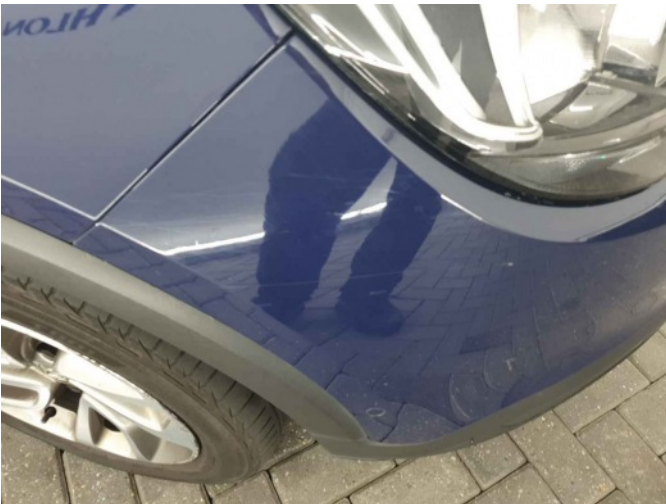
3. Voorbumper

**Krassen**

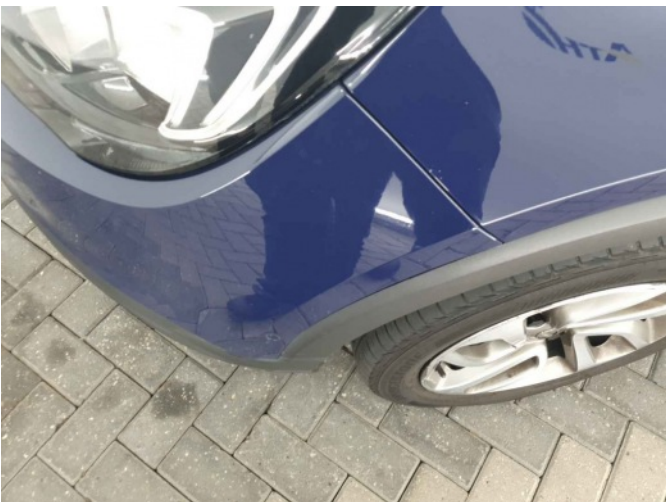
1. diverse

**Gebruikssporen**

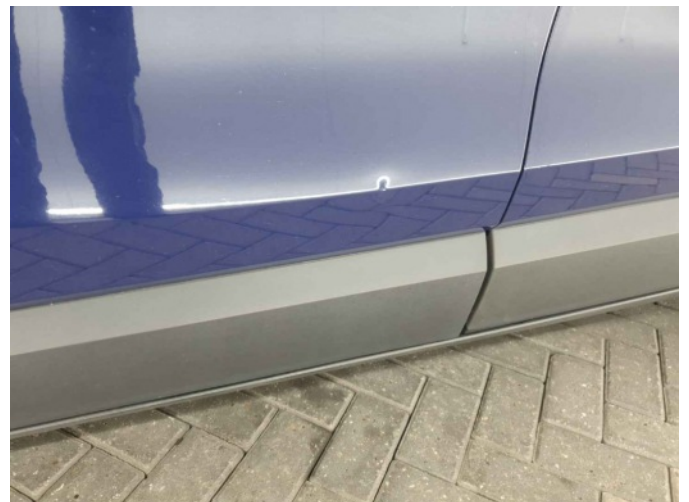
1. diverse

Gebruikssporen

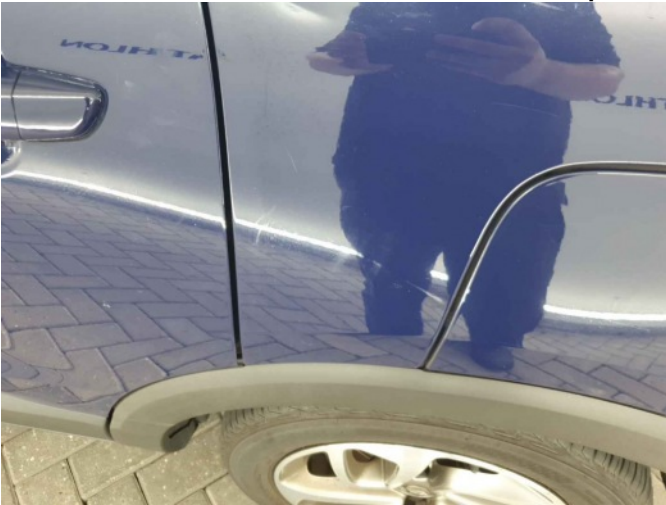
1. diverse

Gebruikssporen
