**Rapport nummer:** 0000000847905-NL170  
**Inspectie plaats:** ALMERE  
**Bezichtigingdatum:** 03.09.2021  
**Vlag :** VZ-561-G

##### Opel Vivaro GB;Bestelauto;Diesel;Manual;Off White

| VIN: | <b>W0L4F7319GV657566</b> | Kilometerstand afgelezen: | <b>77684 km</b> |

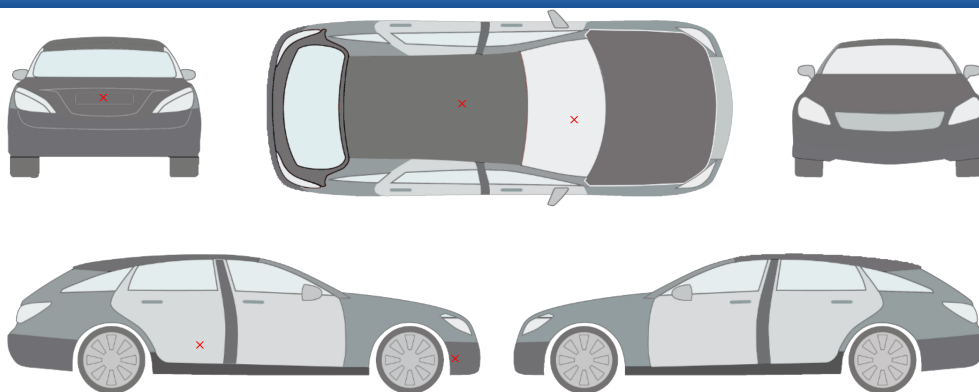
- 1.) Voorbumper | Krassen
- 2.) Voorruit | Gebruikssporen
- 3.) Portier achter - rechts | Deuk/Deuken
- 4.) Achterklep | Gebruikssporen
- 5.) Dak | Deuk/Deuken
- 6.) Diverse | Gebruikssporen

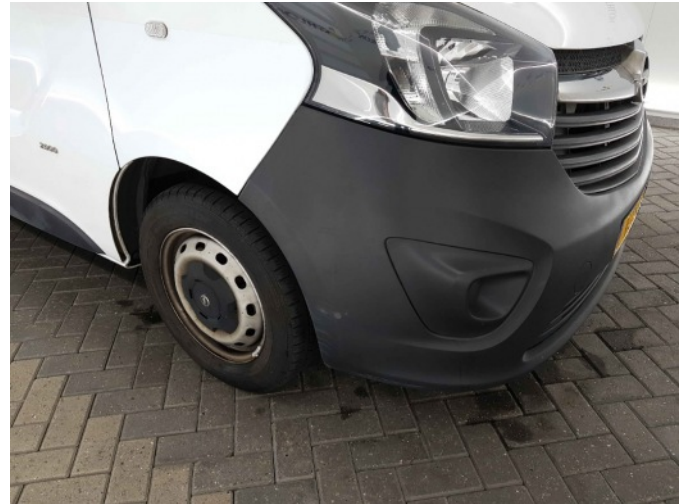
1. Voorbumper

**Krassen**

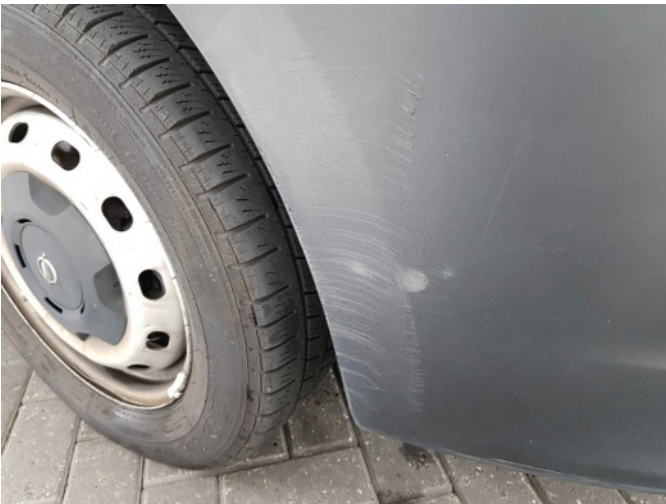
1. Voorbumper

**Krassen**

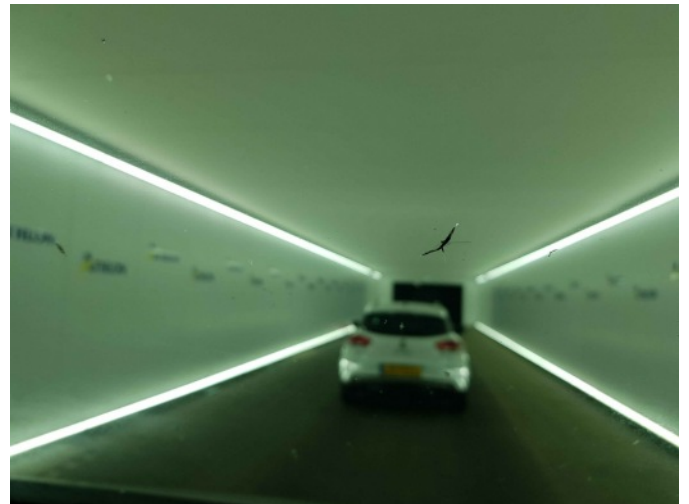
2. Voorruit

**Gebruikssporen**

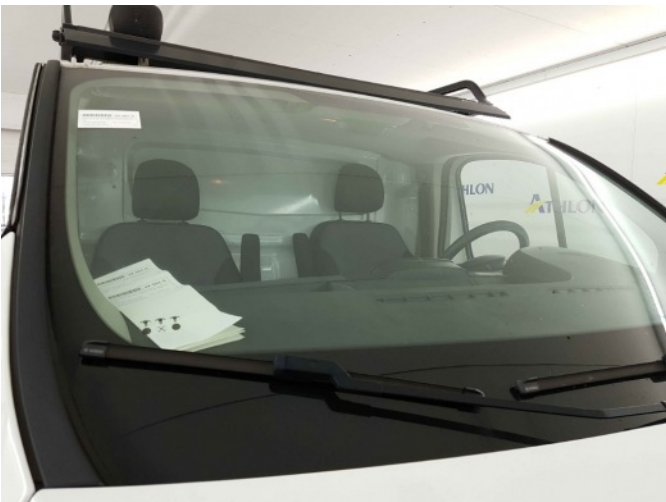
2. Voorruit

**Gebruikssporen**

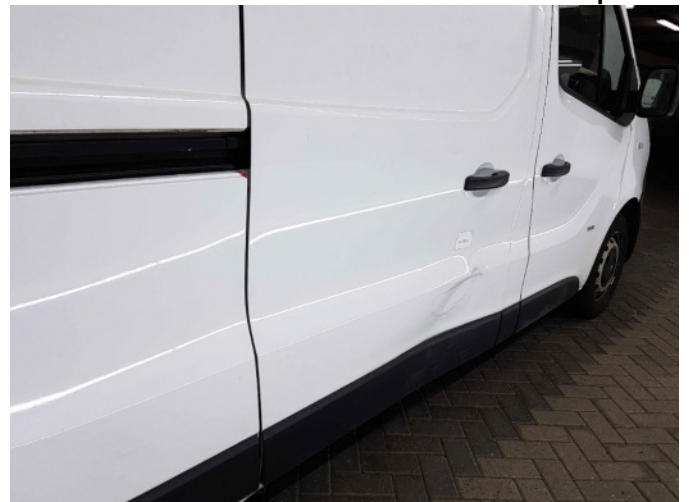
3. Portier achter - rechts

**Deuk/Deuken**

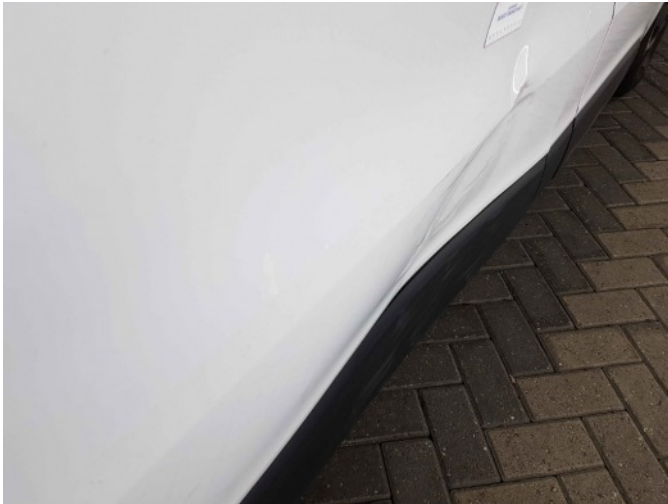
3. Portier achter - rechts

**Deuk/Deuken**

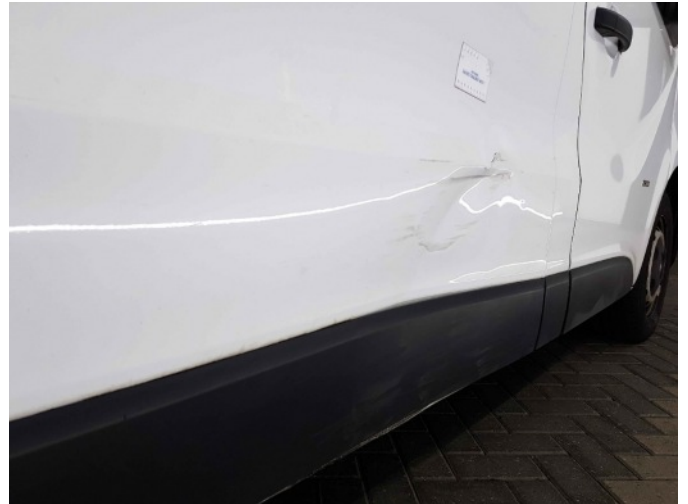
3. Portier achter - rechts

**Deuk/Deuken**

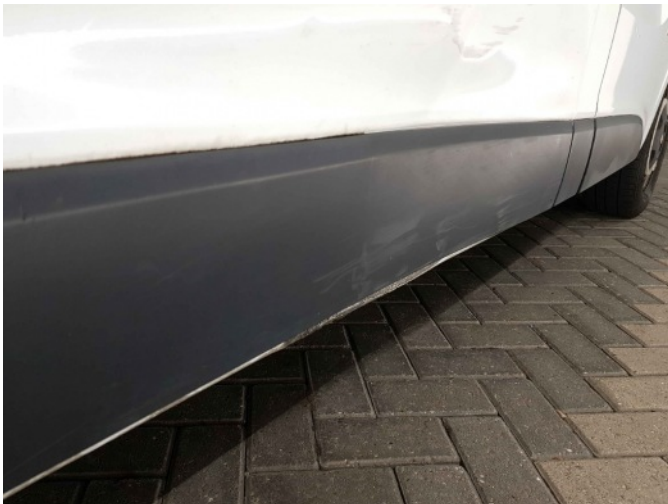
3. Portier achter - rechts

**Deuk/Deuken**

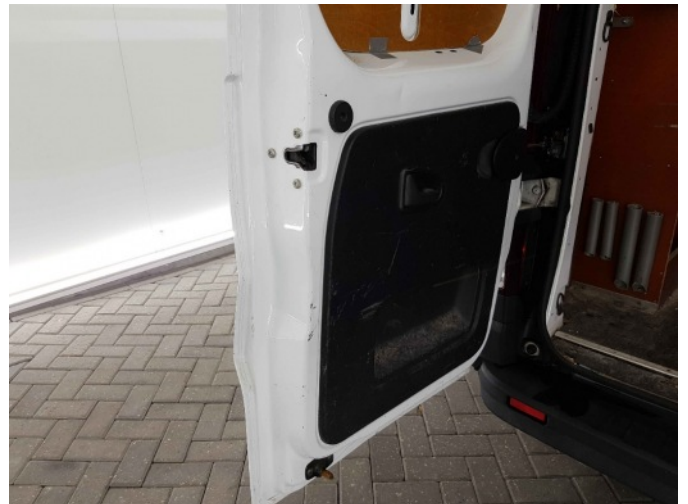
4. Achterklep

**Gebruikssporen**

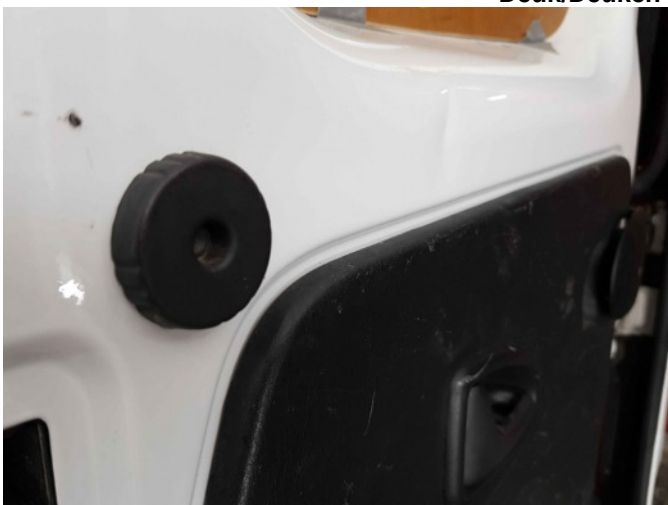
4. Achterklep

**Gebruikssporen**

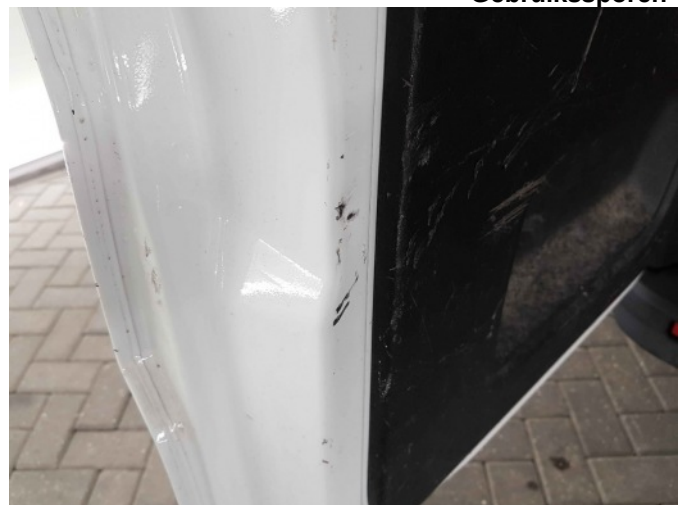
4. Achterklep

**Gebruikssporen**

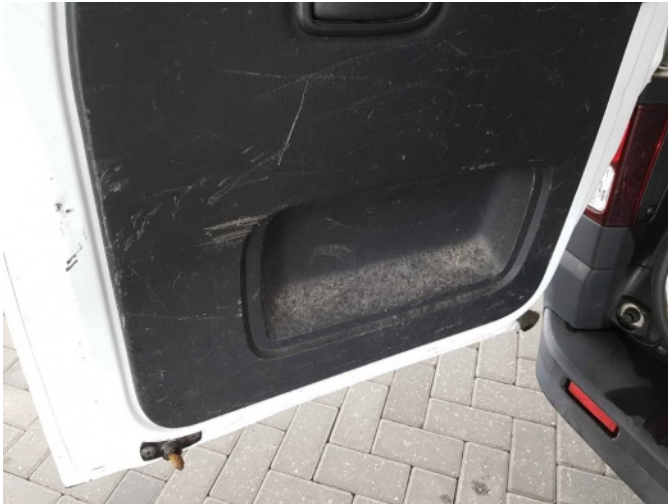
4. Achterklep

**Gebruikssporen**

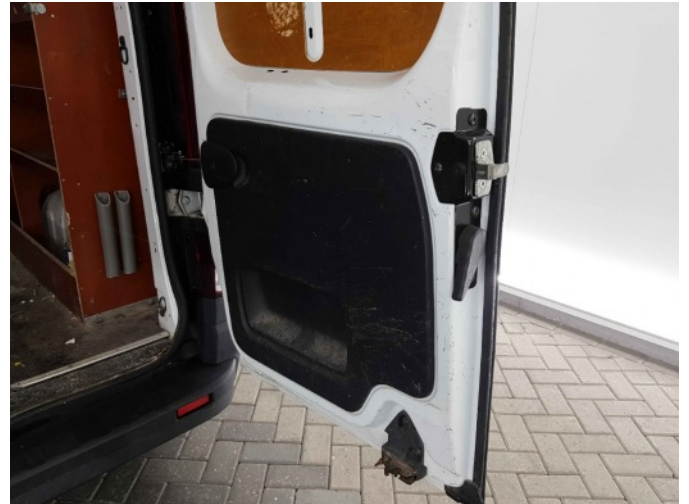
4. Achterklep

**Gebruikssporen**

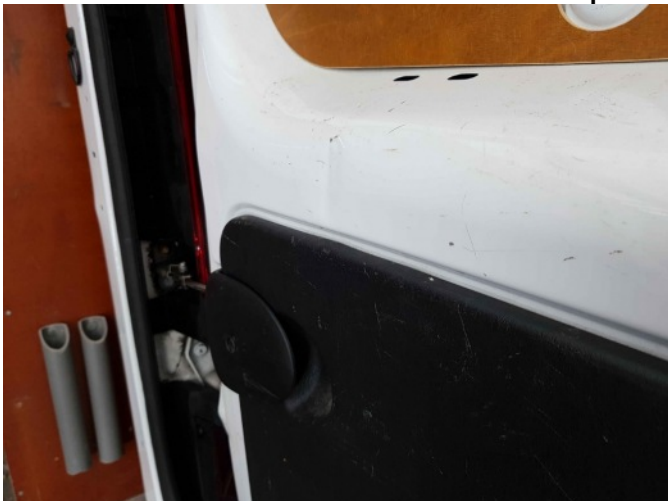
4. Achterklep

**Gebruikssporen**

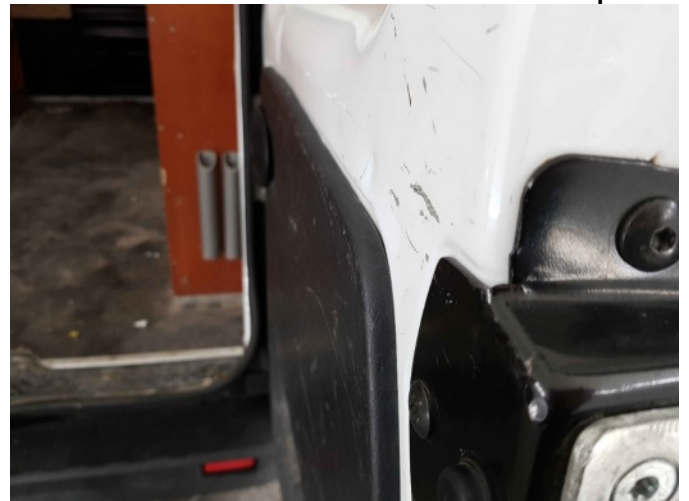
4. Achterklep

**Gebruikssporen**

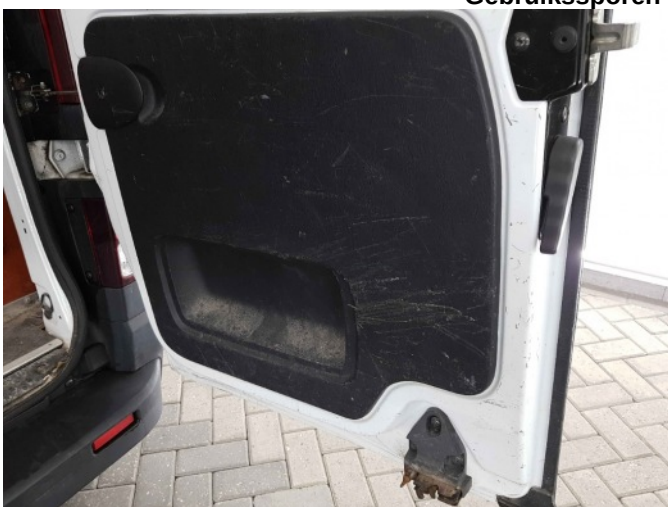
4. Achterklep

**Gebruikssporen**

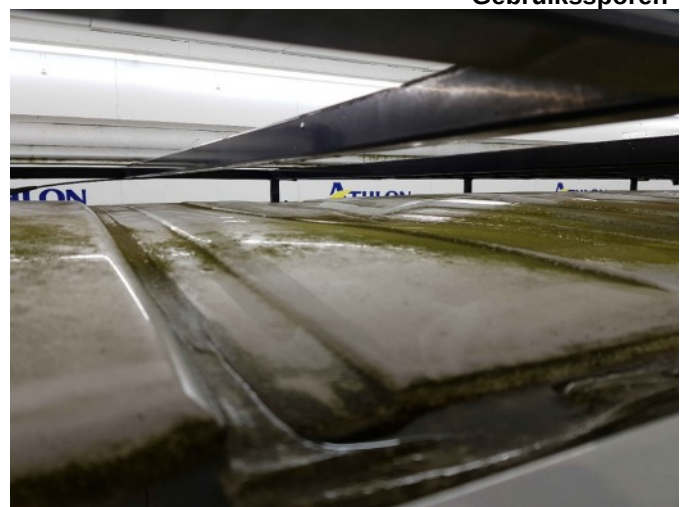
5. Dak

**Deuk/Deuken**

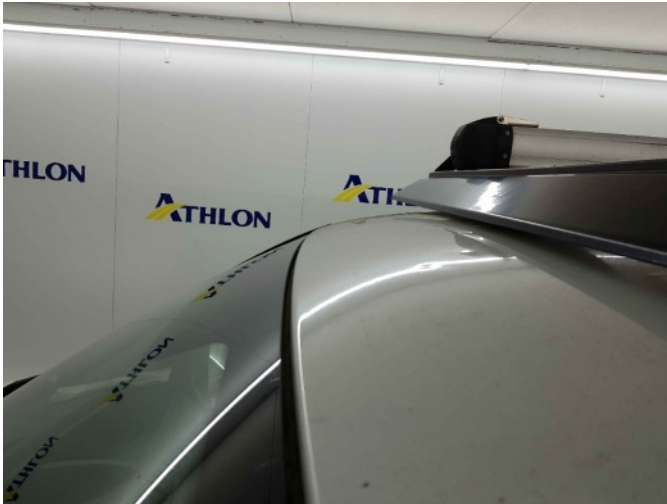
5. Dak

**Deuk/Deuken**

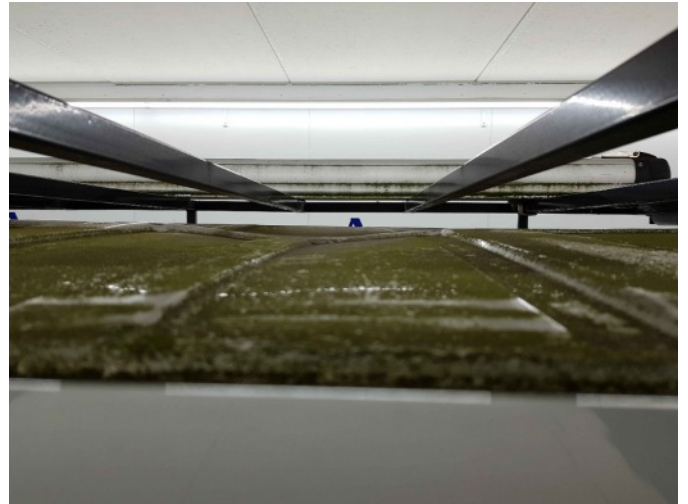
5. Dak

**Deuk/Deuken**

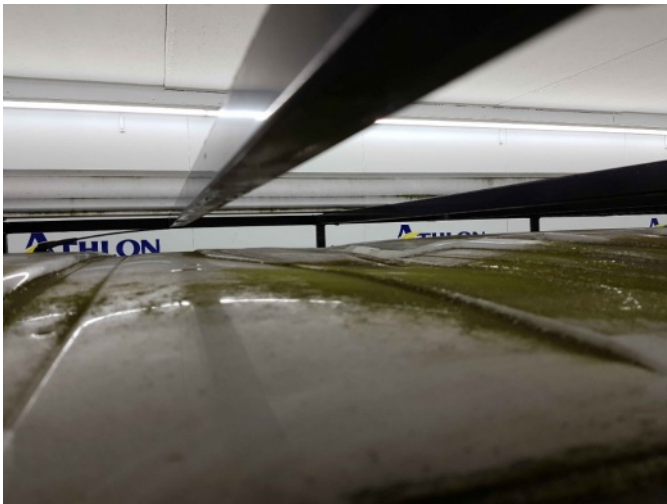
5. Dak

**Deuk/Deuken**

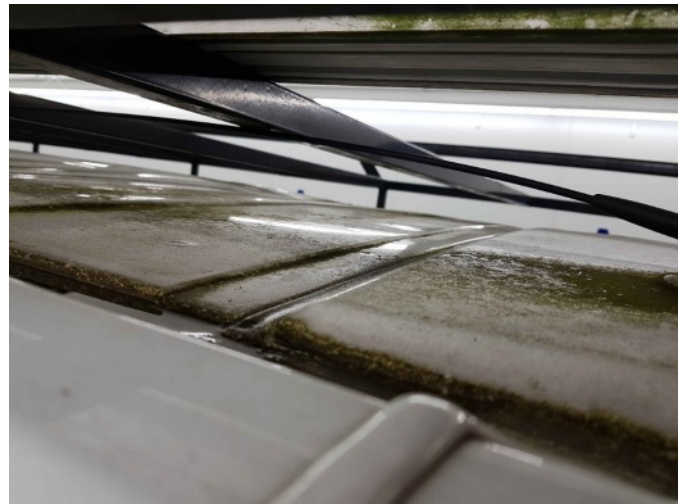
5. Dak

**Deuk/Deuken**

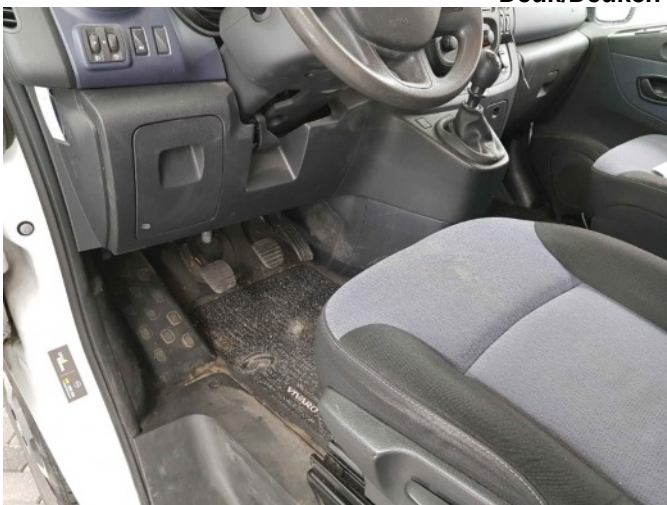
6. Diverse

**Gebruikssporen**

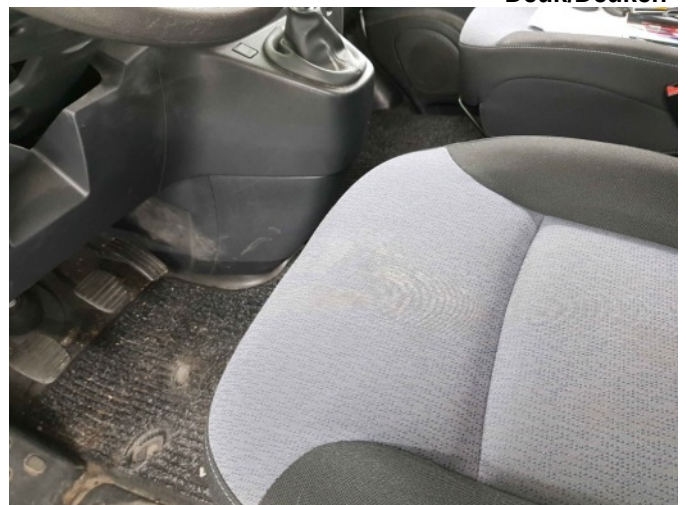
6. Diverse

**Gebruikssporen**

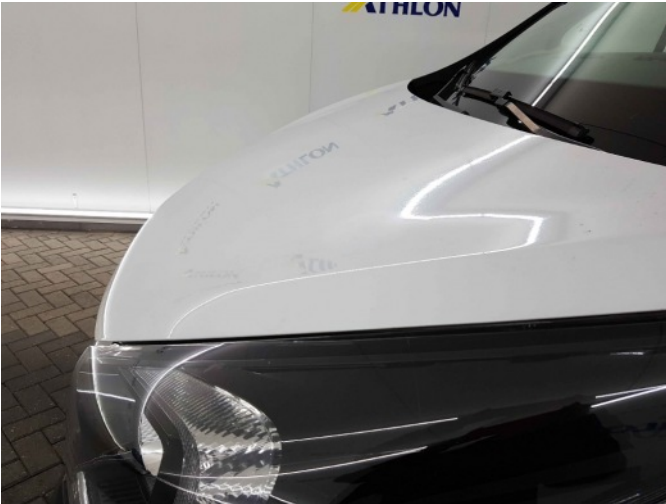
6. Diverse

**Gebruikssporen**

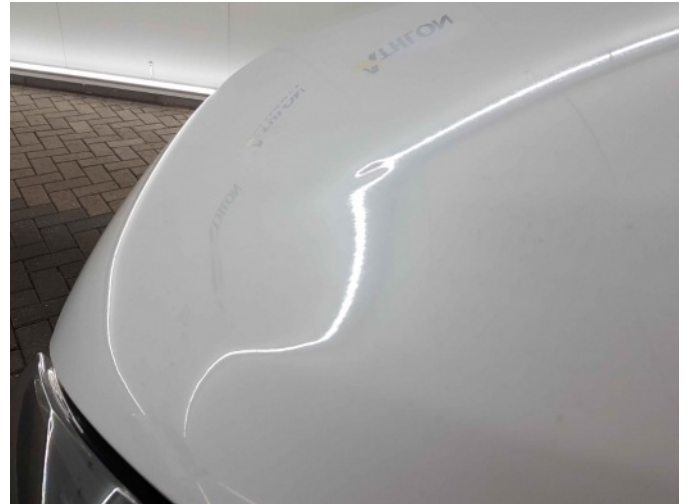
6. Diverse

**Gebruikssporen**

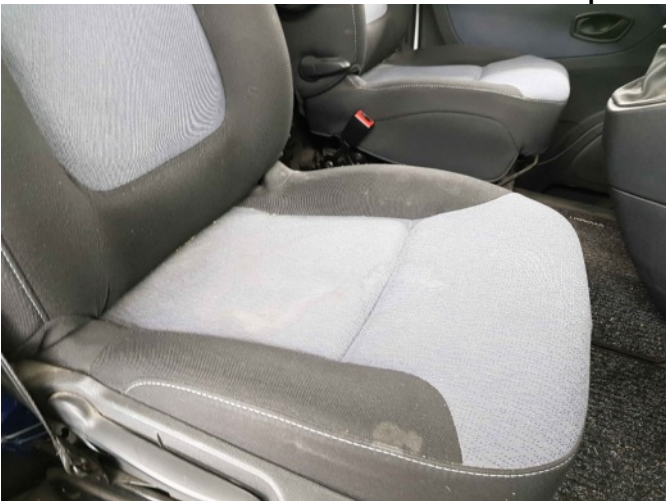
6. Diverse

**Gebruikssporen**

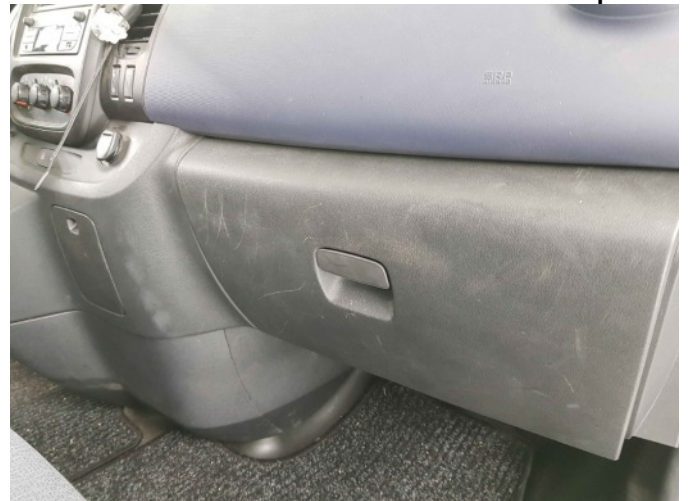
6. Diverse

**Gebruikssporen**

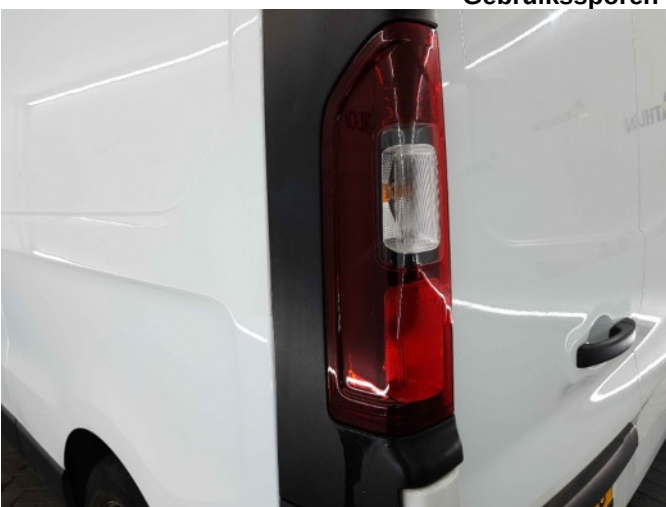
6. Diverse

**Gebruikssporen**

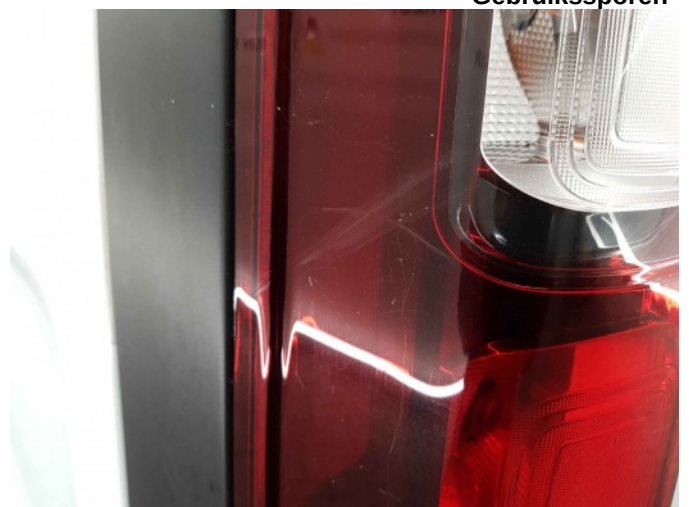
6. Diverse

**Gebruikssporen**
