## Klantenrapport

Rapport nummer: 0000000847637-NL253  
 Inspectie plaats: ALMERE  
 Bezichtigingdatum: 08.09.2021  
 Vlag : PJ-749-N

#### Hyundai Tucson;Terreinwagen;Diesel;Manual;

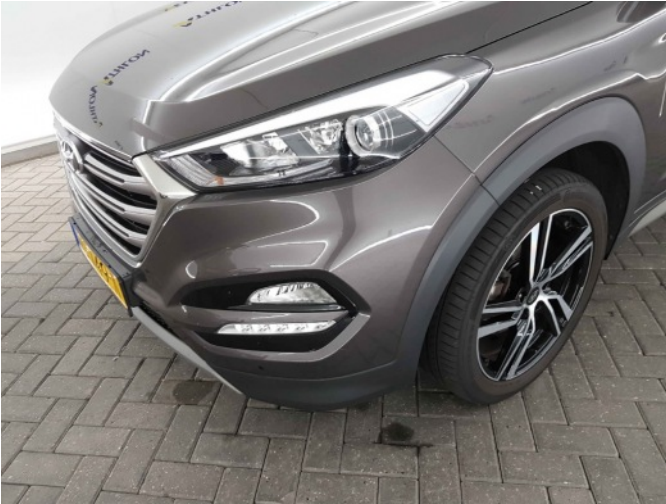
1. Diverse

**Gebruikssporen**

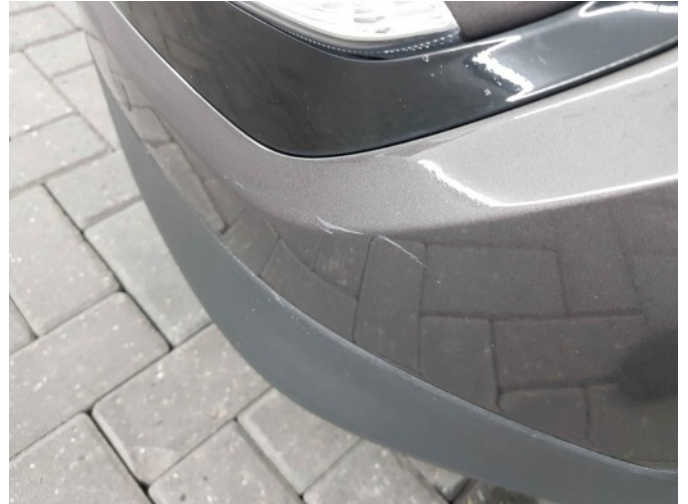
1. Diverse

**Gebruikssporen**
