**Rapport nummer:** 0000000841971-NL170  
**Inspectie plaats:** ALMERE  
**Bezichtigingdatum:** 06.09.2021  
**Vlag :** RH-512-L

##### Opel Karl;Hatchback;Petrol;Manual;Off White

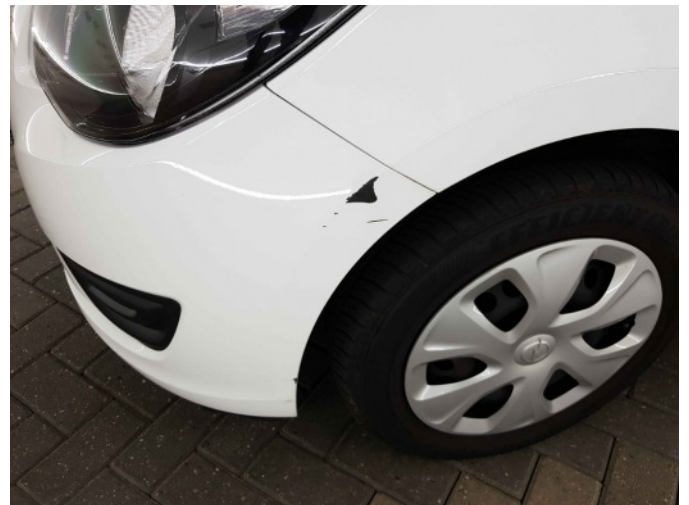
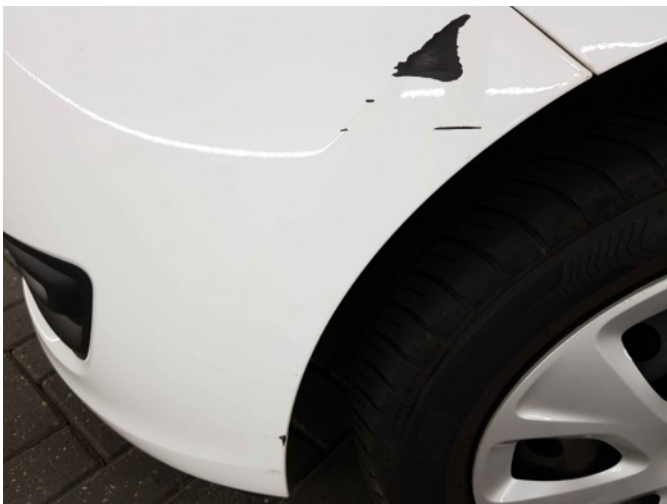
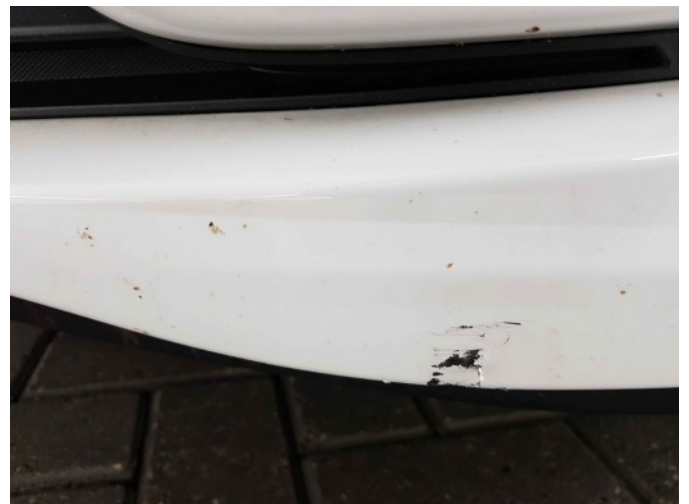
1. Voorbumper

**Schaafplek**

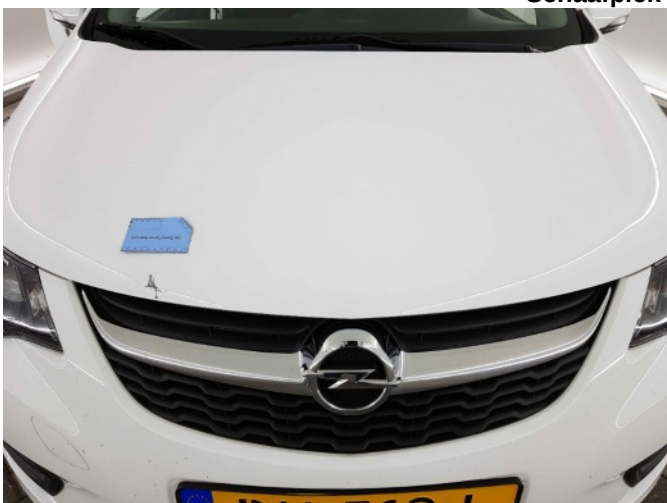
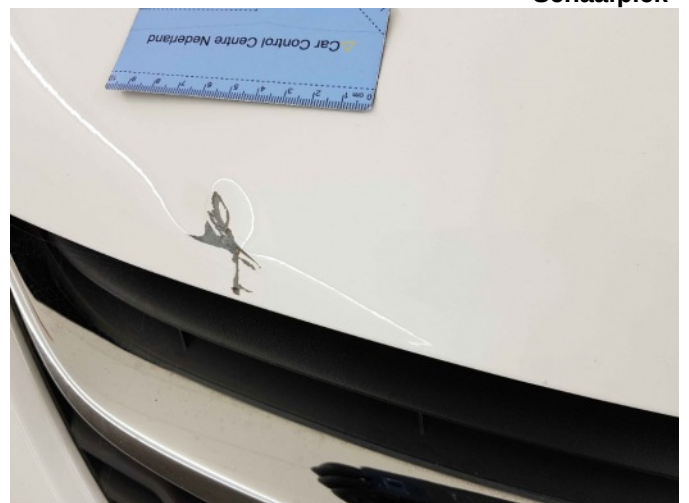
2. Motorkap

**Deuk/Deuken**

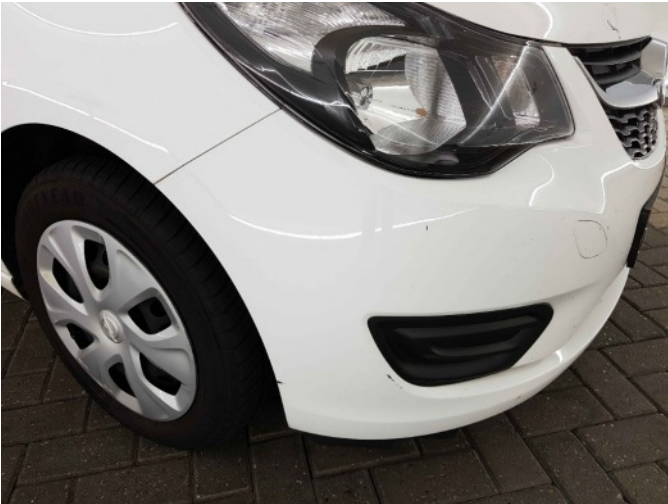
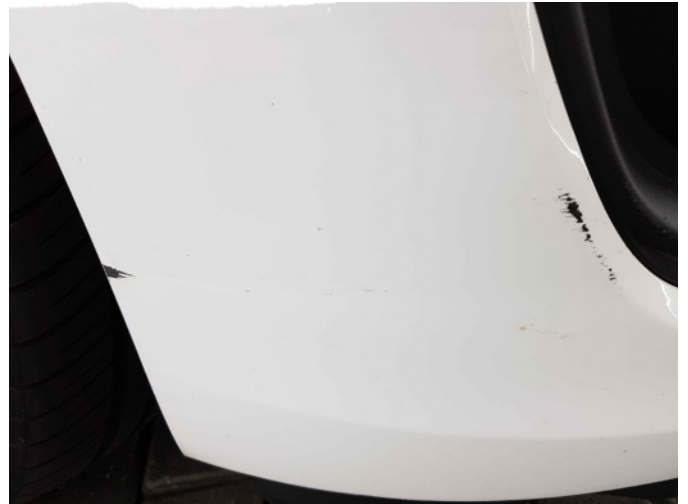
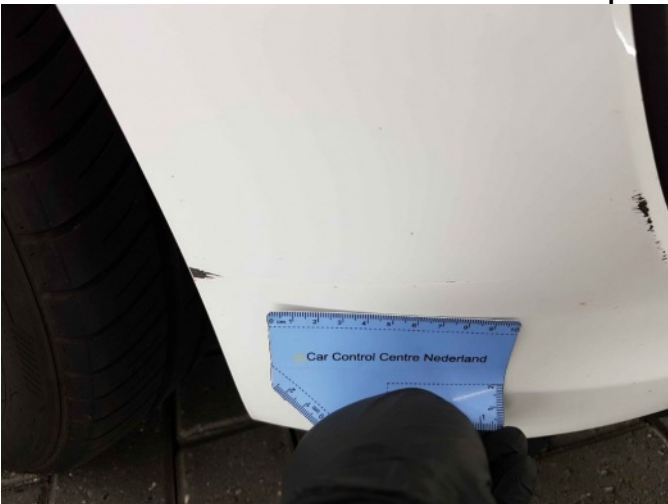
3. Voorbumper

**Schaafplek**

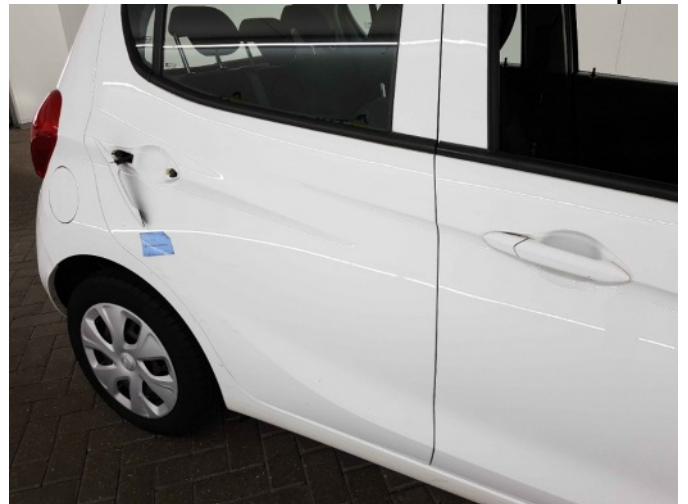
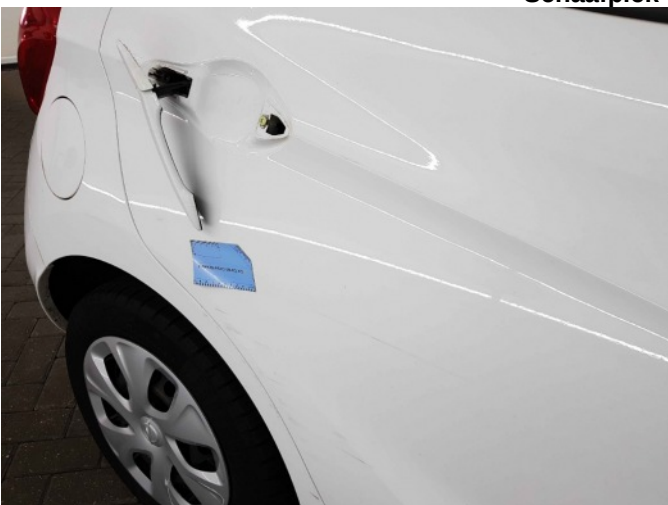
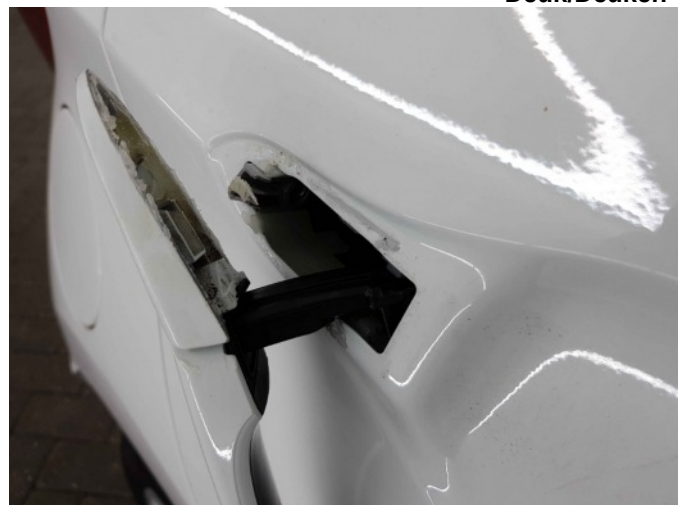
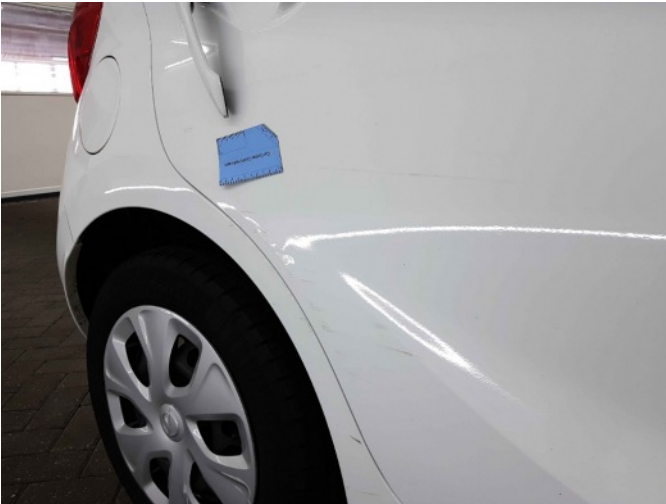
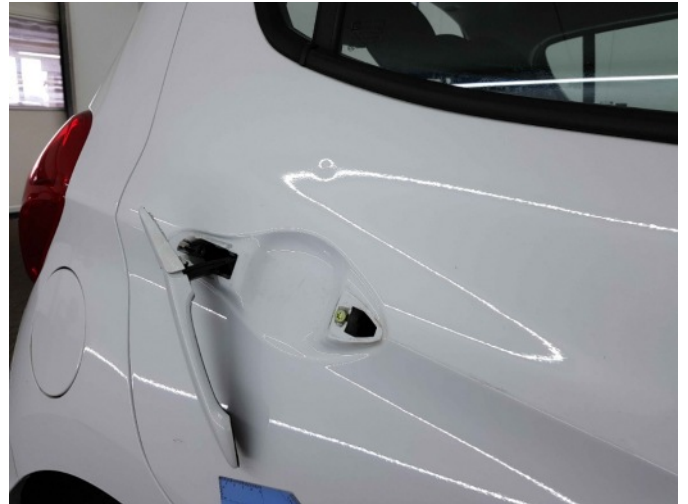
4. Portier achter - rechts

**Deuk/Deuken**

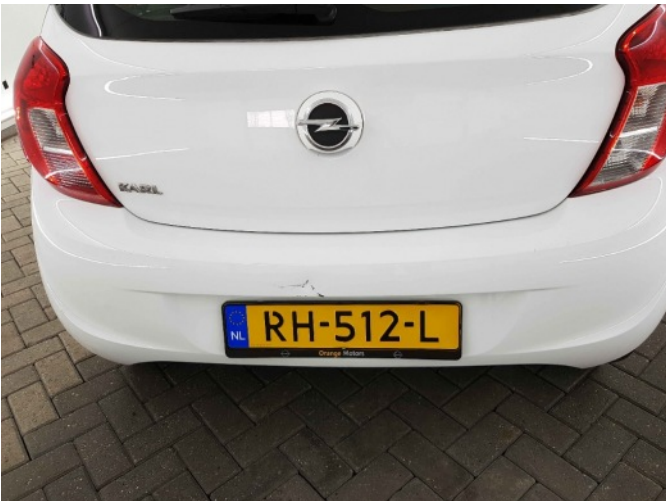
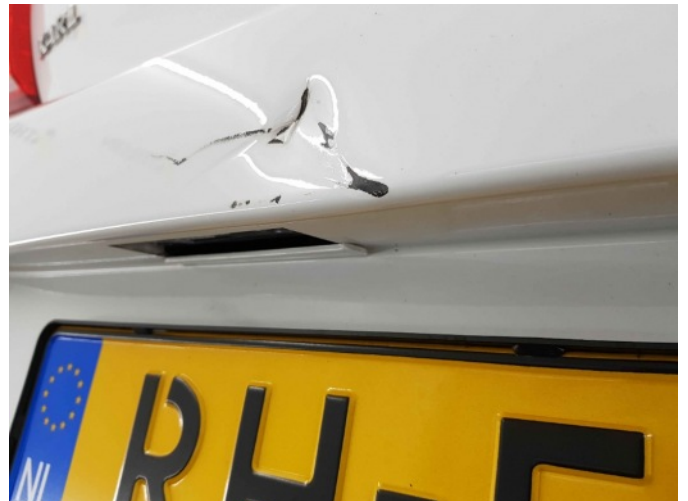
5. Achterbumper

**Deuk/Deuken**

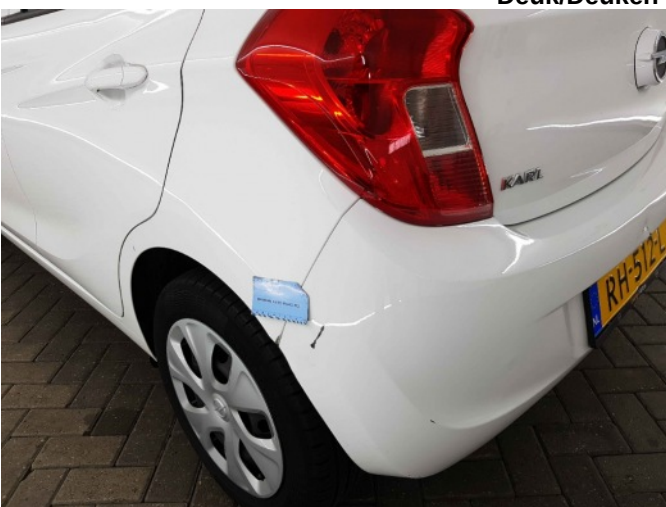
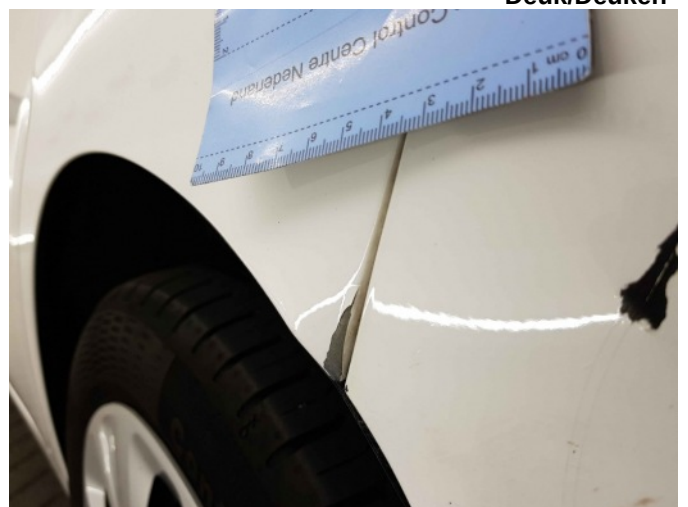
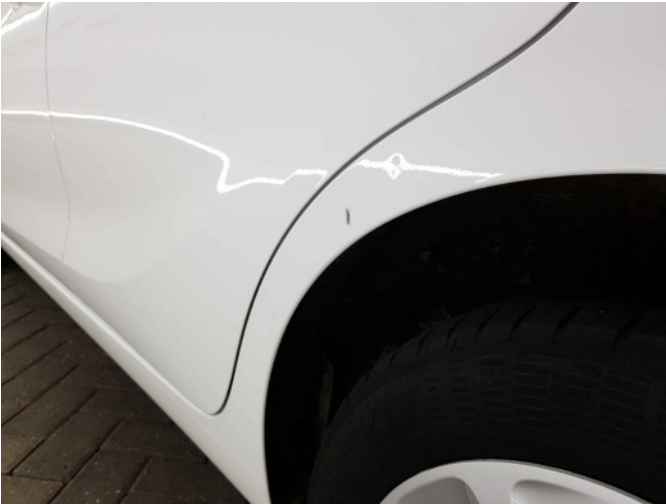
6. Zijwand - achter - Links

**Deuk/Deuken**

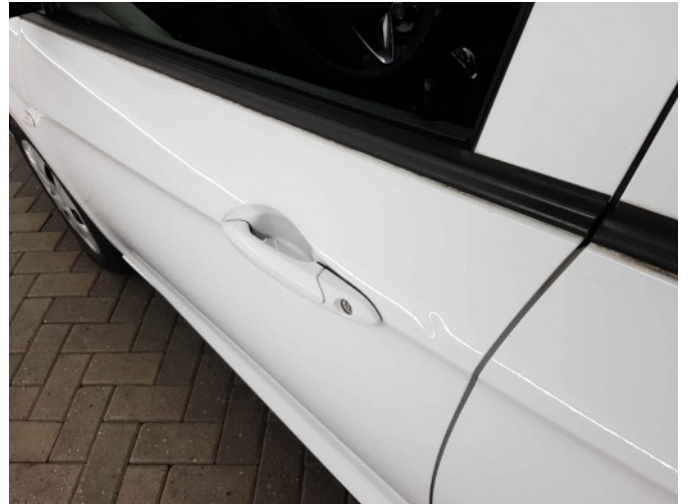
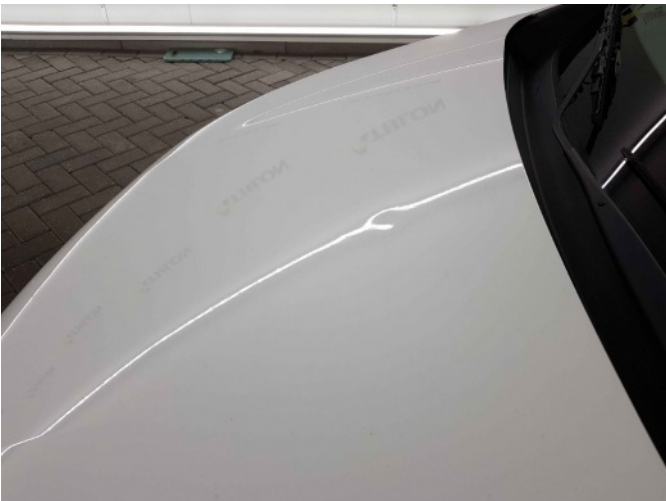
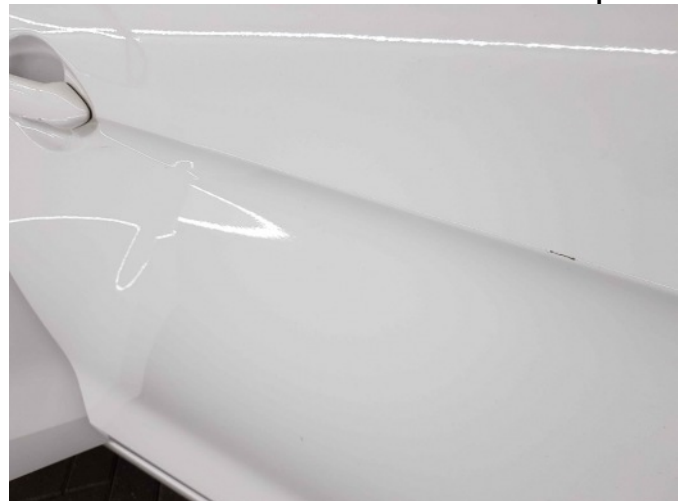
7. Diverse

**Gebruikssporen**

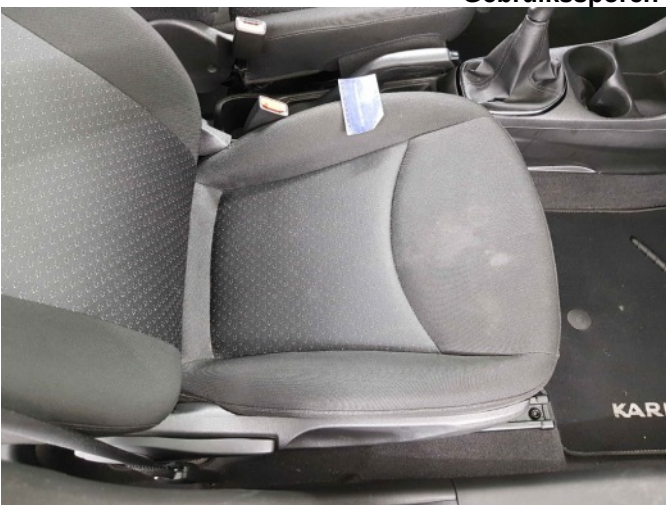
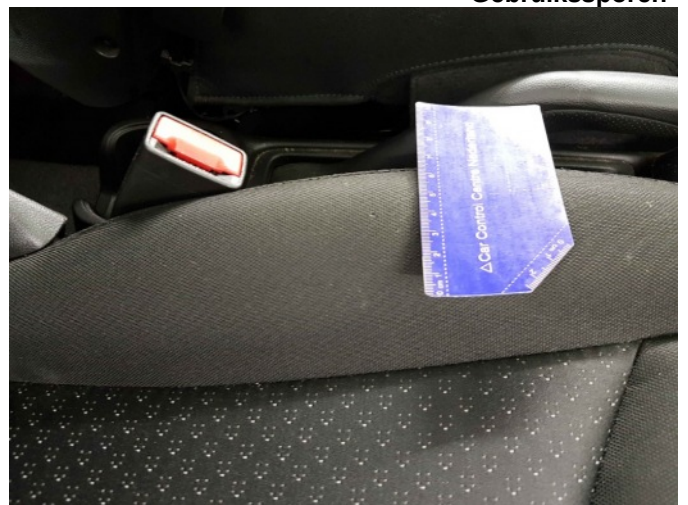
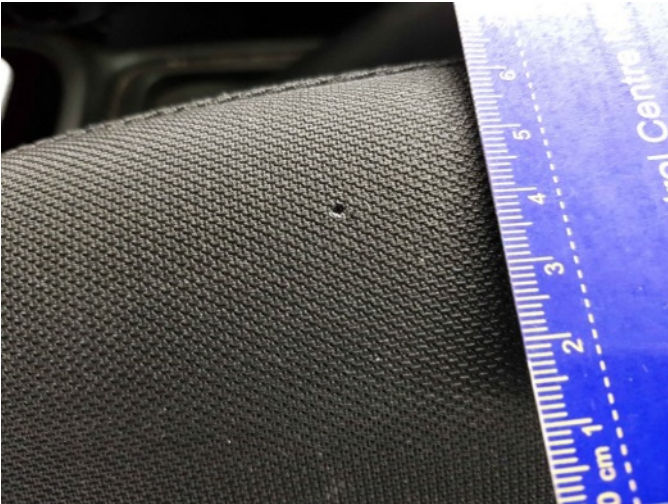
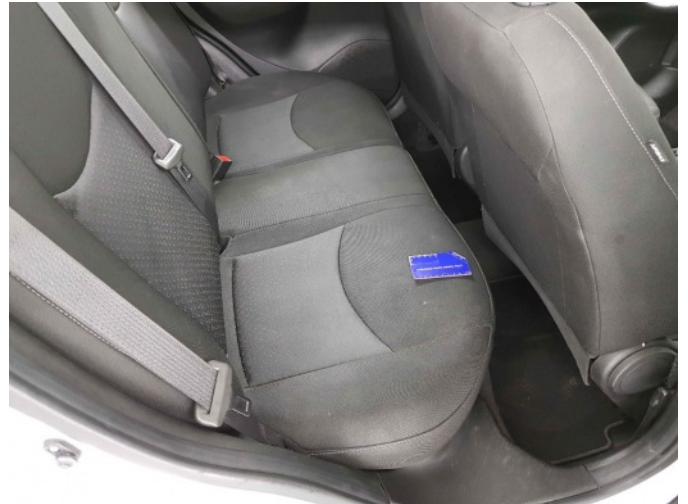
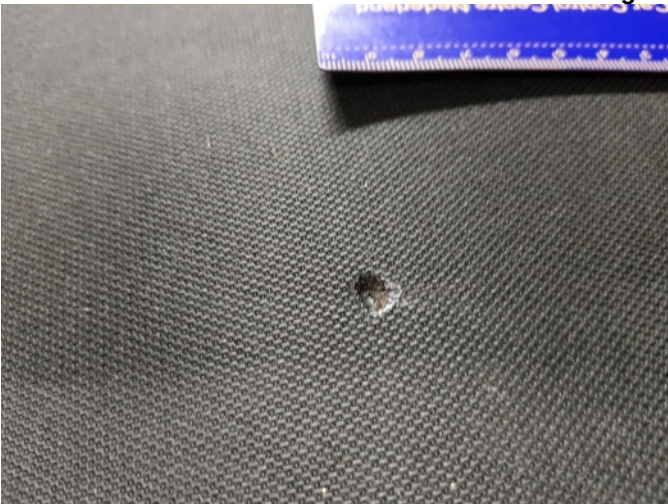
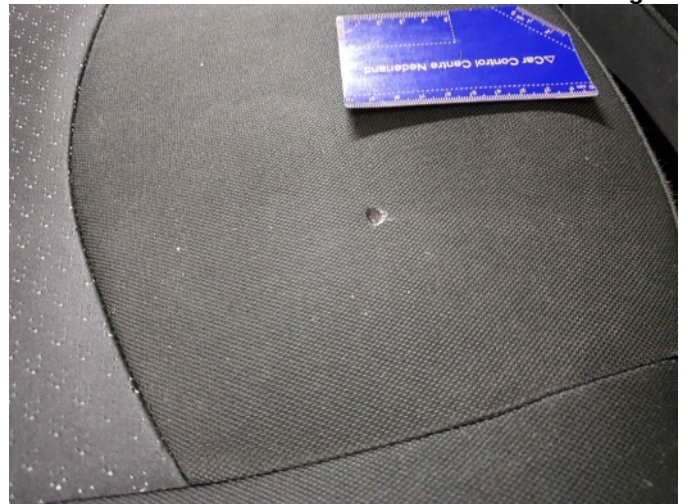
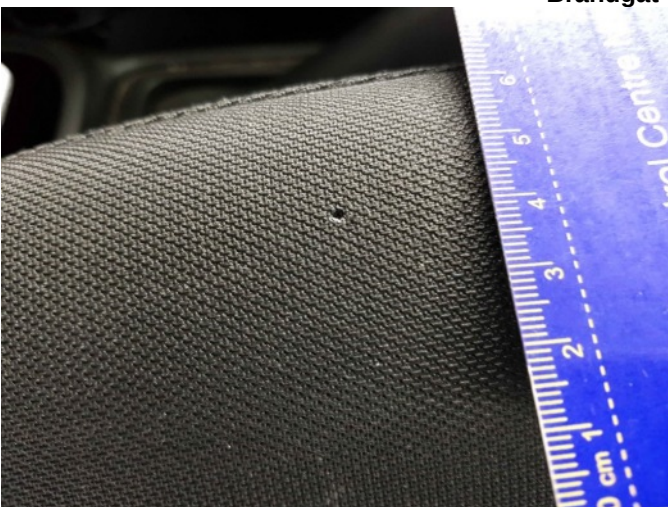
8. Diverse interieur schade

**Brandgat**

| | 1 | 2 | 3 | 4 | 5 | 6 | |
|---|---|---|---|---|---|---|---|
| Stoelbekleding | | | | | ✓ | | Slecht |
