Rapport nummer: 0000000848531-NL170
Inspectie plaats: ALMERE
Bezichtigingdatum: 06.09.2021
Vlag : XV-835-S

Mercedes CLA;Sedan;Petrol;Automatic;

VIN:	WDD1173421N762140	Kilometerstand afgelezen:	48403 km
Eerste registratie / Bouwjaar:	28.03.2019 / 0	Bezichtigingdatum / -plaats:	06.09.2021 ALMERE
Voertuig type:	Personenauto	Voertuig type:	Sedan
HSN/TSN:	null//null	Auto rookvrij:	ja
Conditie exterieur:	3 - Toestand bevredigend	Conditie interieur:	2 - Toestand goed

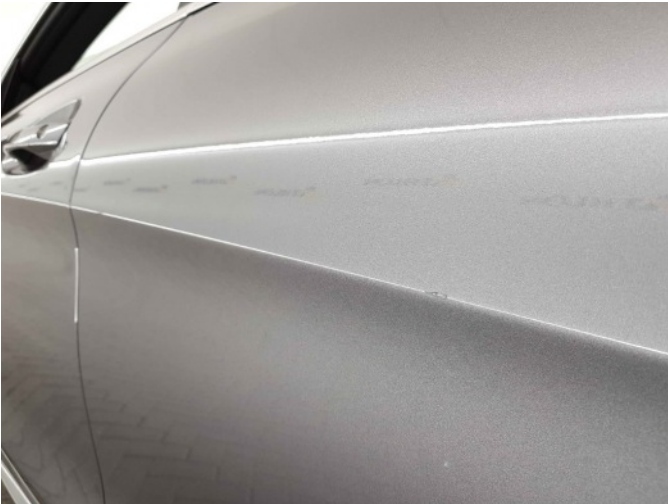
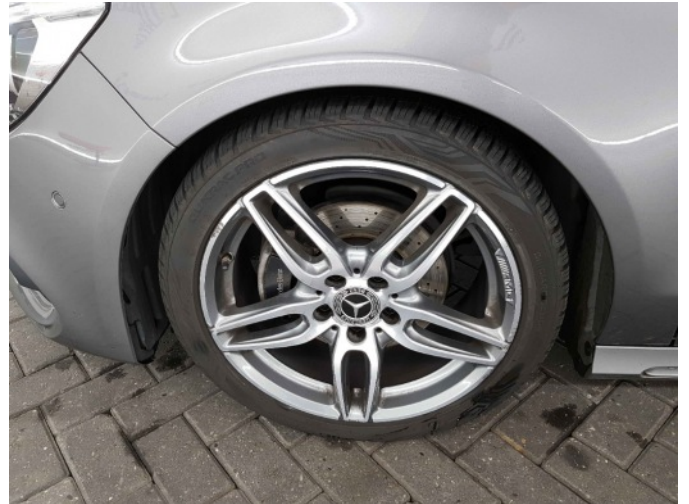
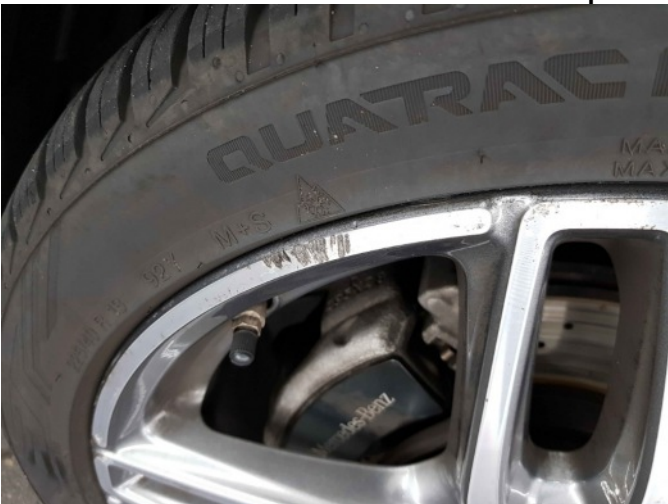
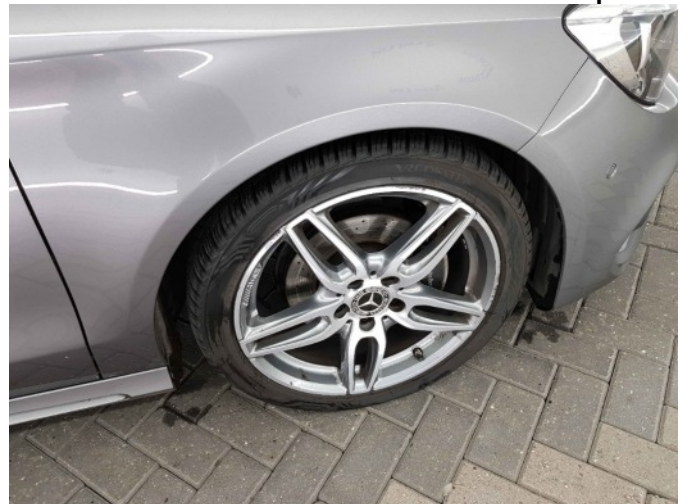
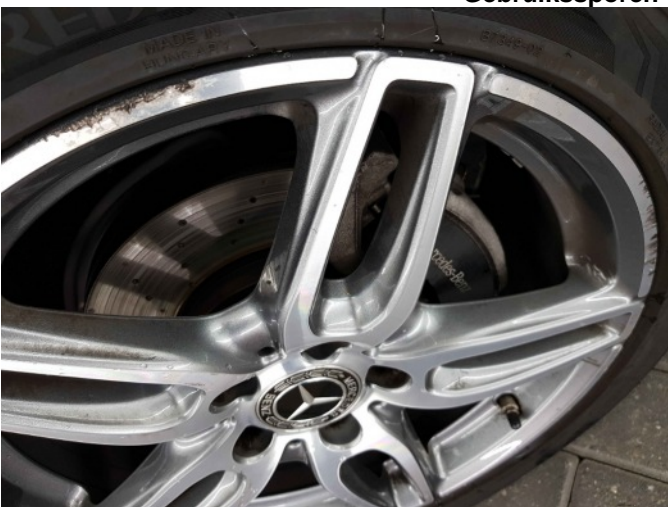
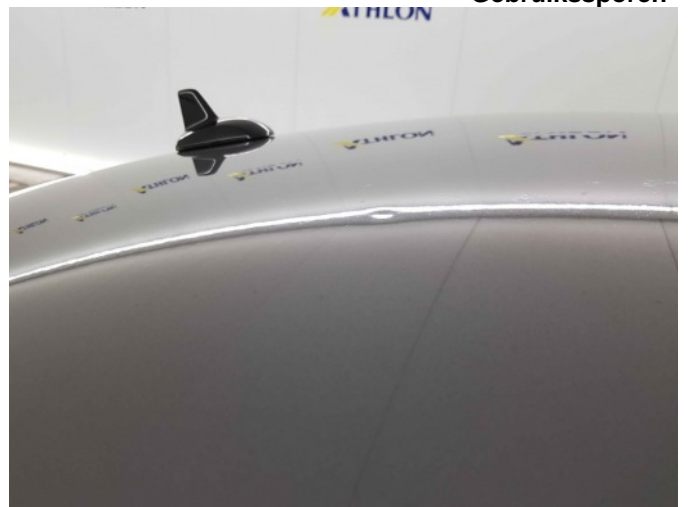
1. Diverse

1.) Diverse | Gebruikssporen

Gebruikssporen
