## Klantenrapport

Rapport nummer: 0000000848347-NL253  
 Inspectie plaats: ALMERE  
 Bezichtigingdatum: 06.09.2021  
 Vlag : RG-454-B

#### Skoda Octavia Combi;Hatchback;Diesel;Automatic;Grey

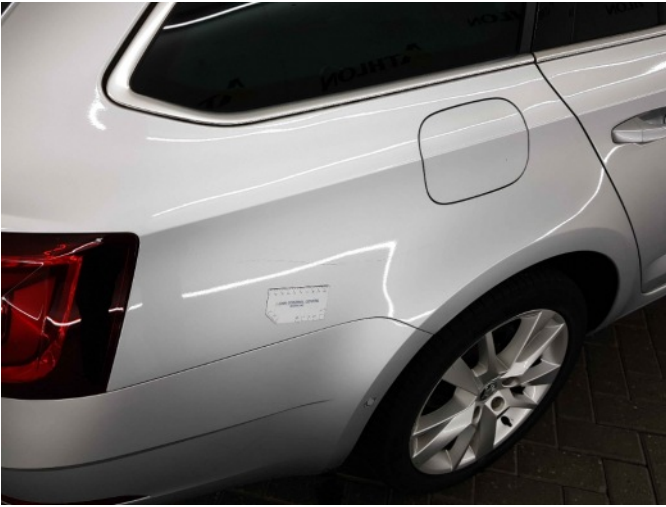
1. Zijwand - achter - rechts

**Krassen**

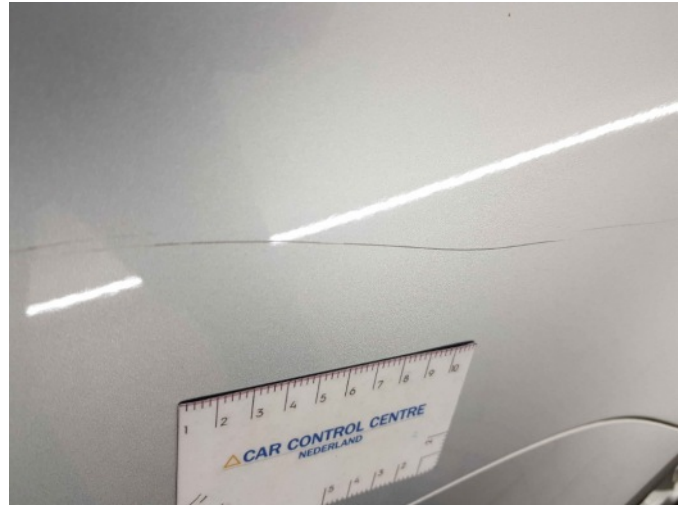
1. Zijwand - achter - rechts

**Krassen**

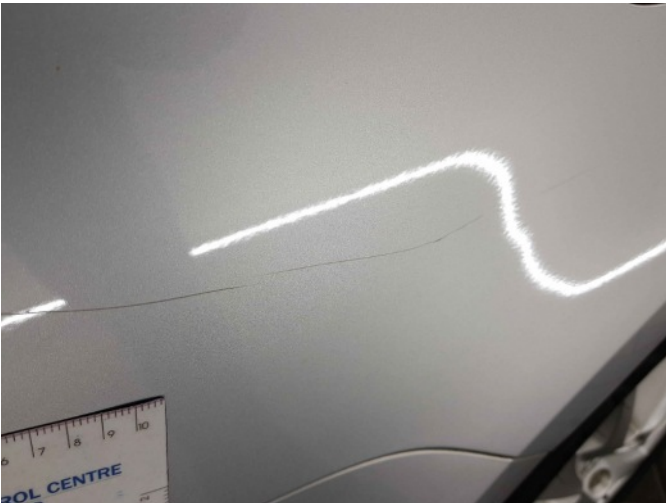
1. Zijwand - achter - rechts

**Krassen**

Gebruikssporen

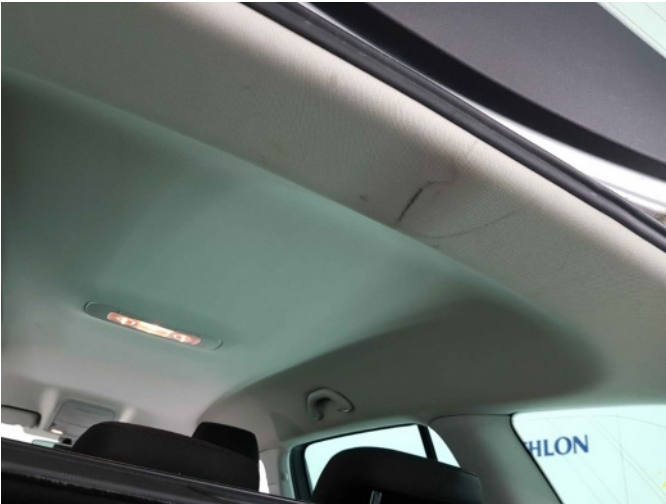
1. Diverse

**Gebruikssporen**

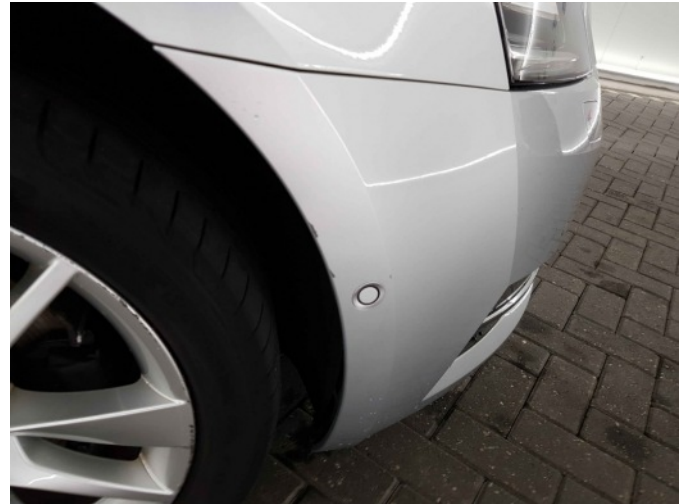
1. Diverse

**Gebruikssporen**

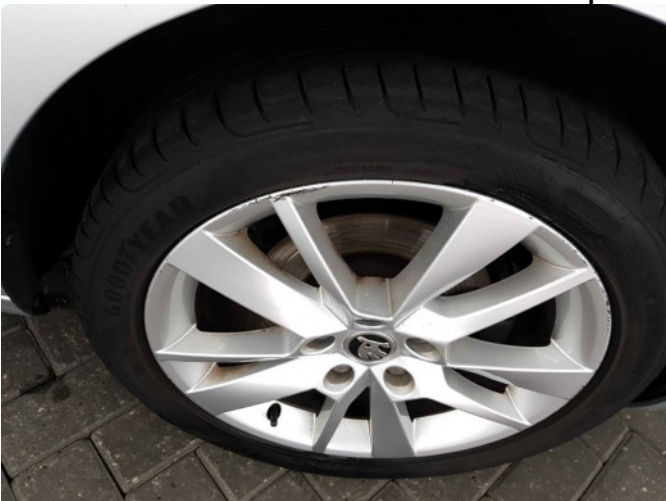
1. Diverse

**Gebruikssporen**

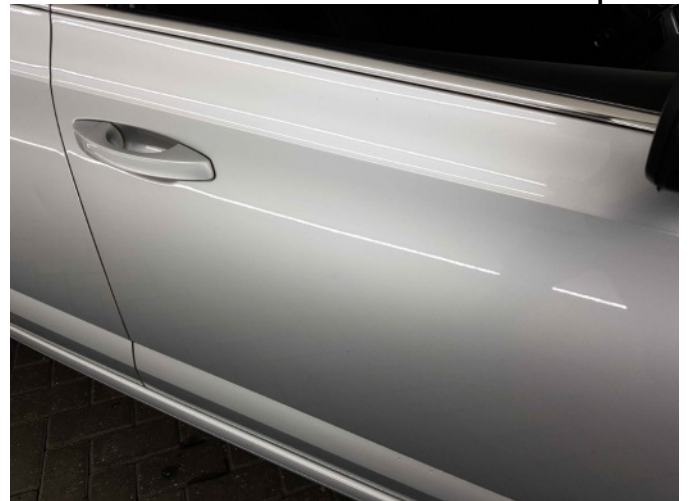
1. Diverse

**Gebruikssporen**

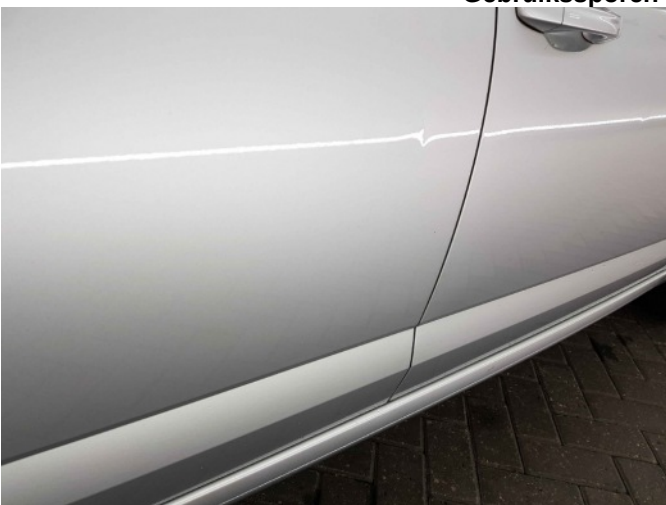
1. Diverse

**Gebruikssporen**

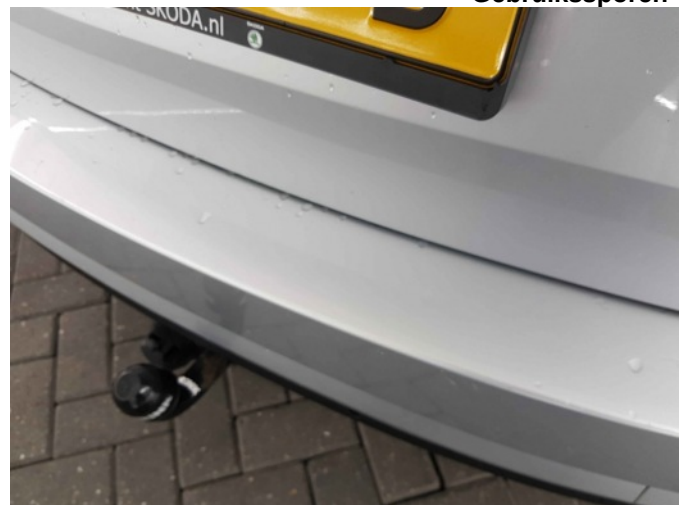
1. Diverse

**Gebruikssporen**

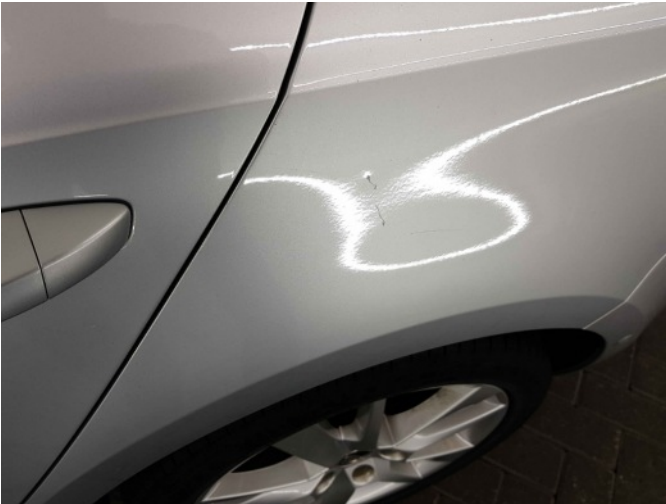
1. Diverse

**Gebruikssporen**
