Rapport nummer: 0000000848550-NL170
Inspectie plaats: ALMERE
Bezichtigingdatum: 16.09.2021
Vlag : JD-390-K

Opel Corsa;Hatchback;Petrol;Manual;Blue

VIN:	W0L0XEP68G4117468	Kilometerstand afgelezen:	103667 km
Eerste registratie / Bouwjaar:	15.02.2016 / 0	Bezichtigingdatum / -plaats:	16.09.2021 ALMERE
Voertuig type:	Personenauto	Voertuig type:	Hatchback
HSN/TSN:	null//null	Auto rookvrij:	ja
Conditie exterieur:	3 - Toestand bevredigend	Conditie interieur:	2 - Toestand goed

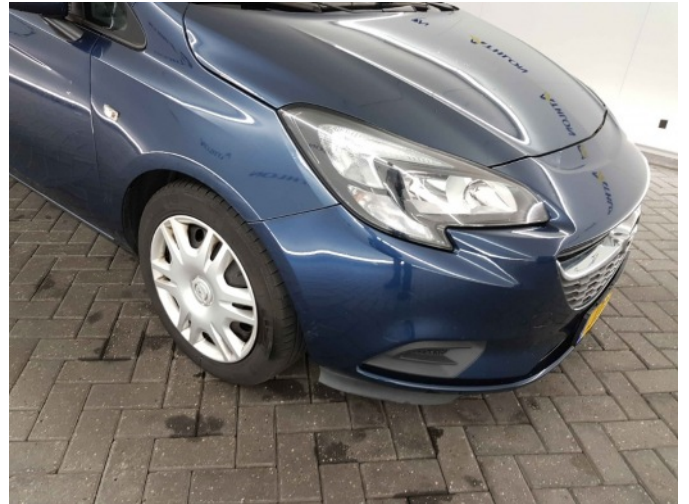
1. Diverse

Gebruikssporen

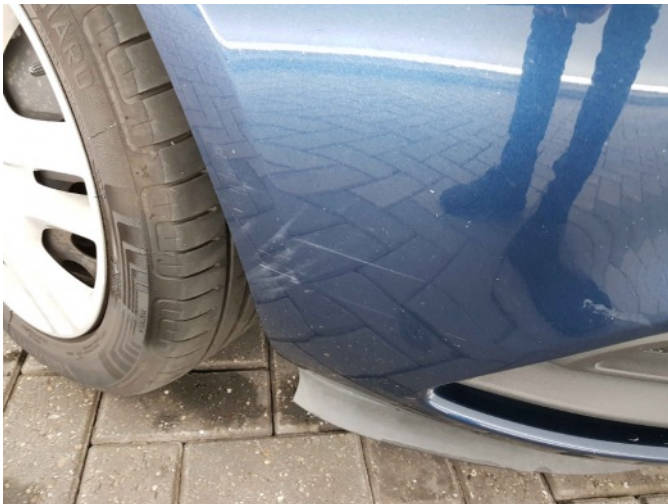
1. Diverse

Gebruikssporen

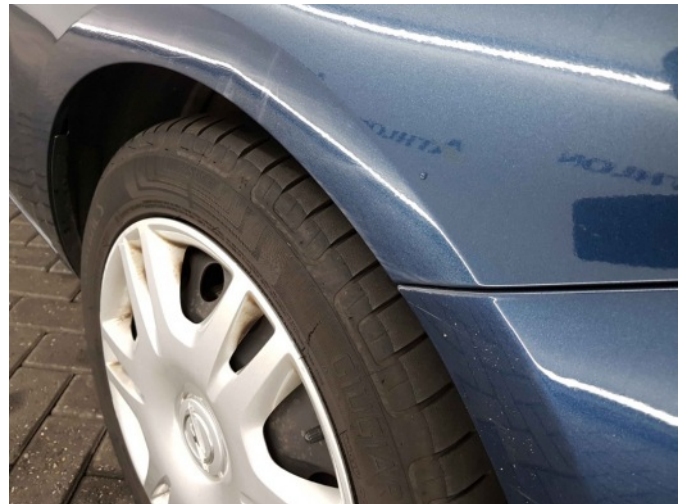
1. Diverse

Gebruikssporen

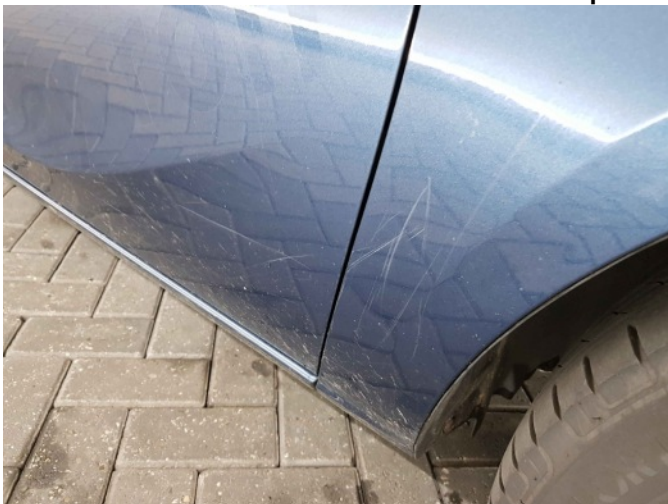
1. Diverse

Gebruikssporen

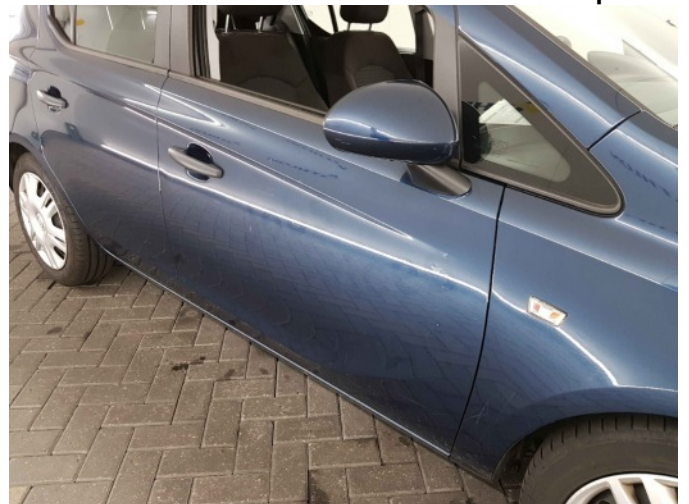
1. Diverse

Gebruikssporen

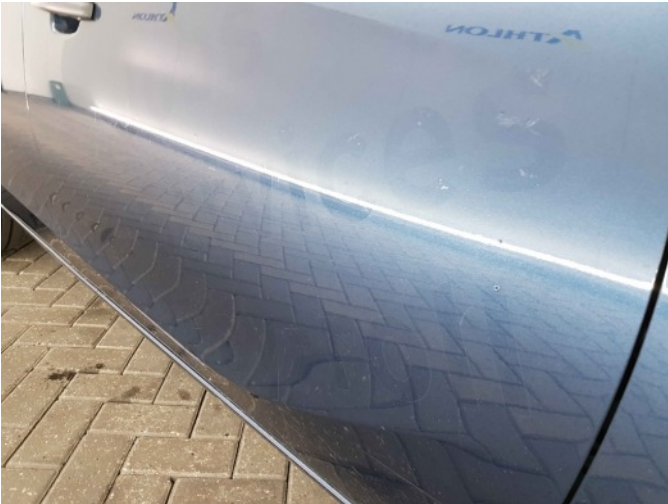
1. Diverse

Gebruikssporen

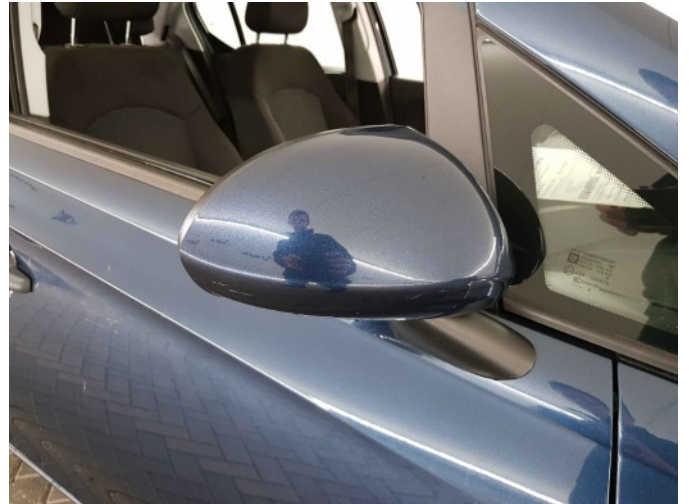
1. Diverse

Gebruikssporen

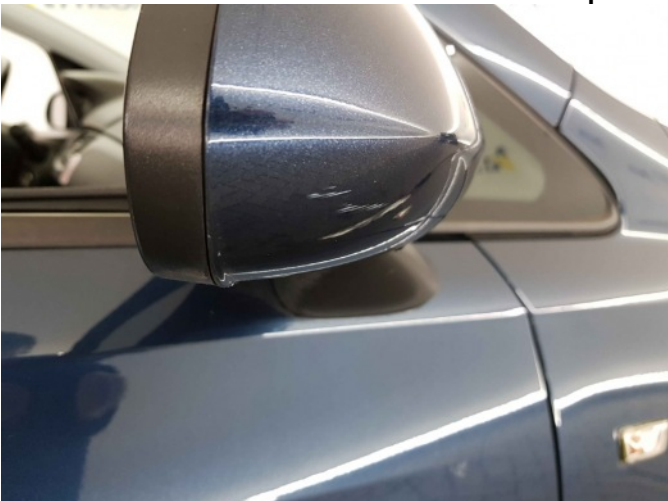
1. Diverse

Gebruikssporen

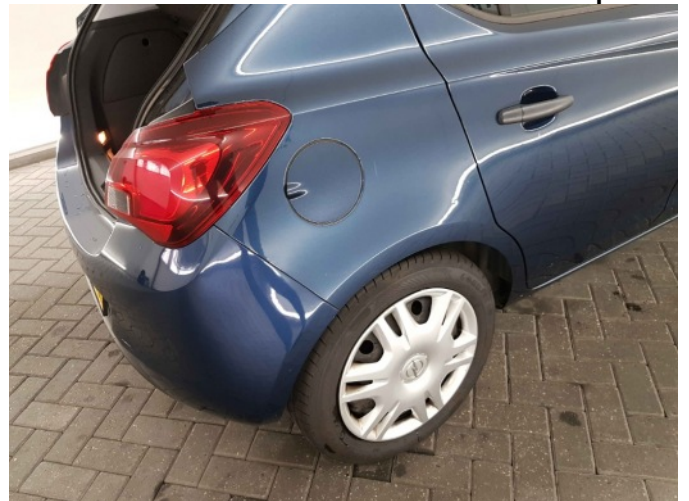
1. Diverse

Gebruikssporen

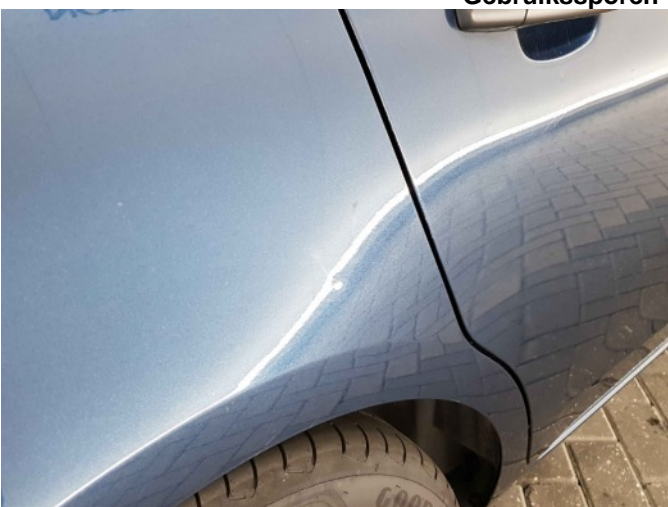
1. Diverse

Gebruikssporen

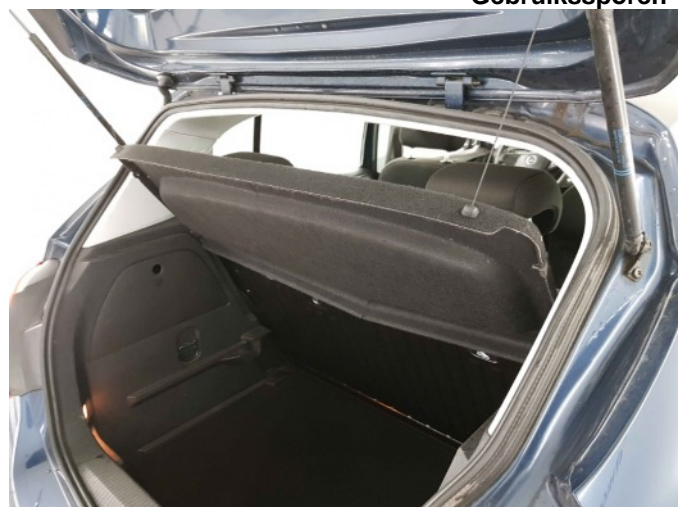
1. Diverse

Gebruikssporen

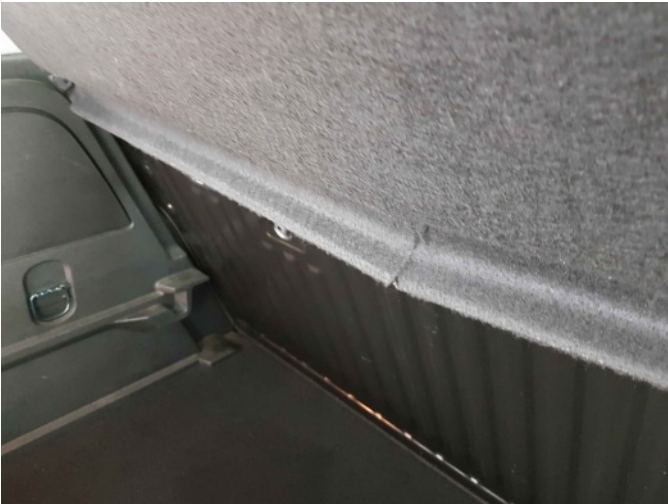
1. Diverse

Gebruikssporen

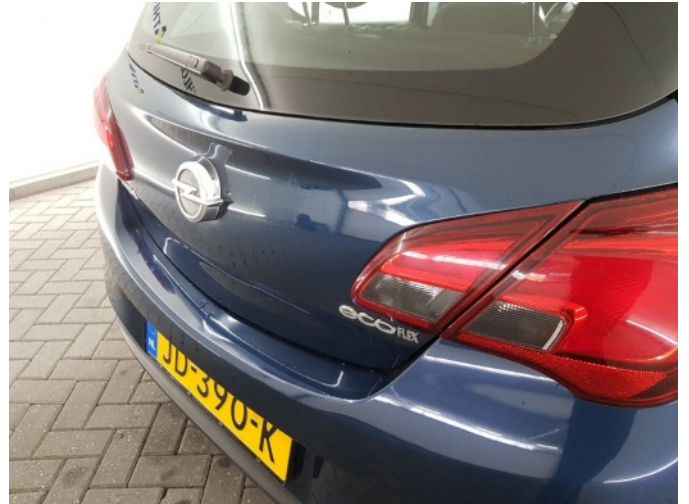
1. Diverse

Gebruikssporen

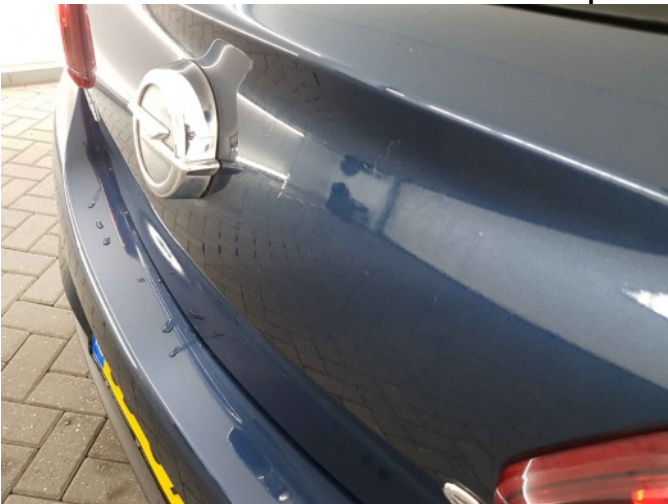
1. Diverse

Gebruikssporen

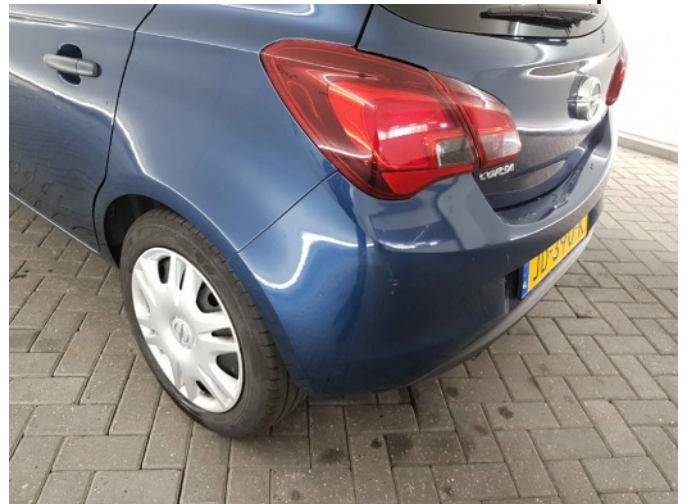
1. Diverse

Gebruikssporen

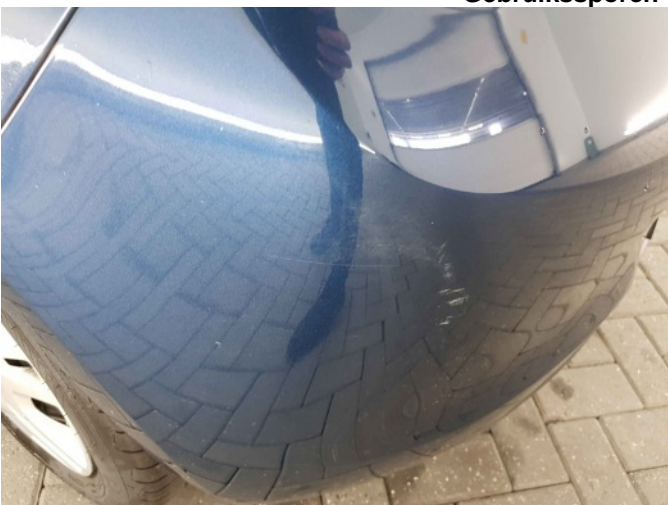
1. Diverse

Gebruikssporen

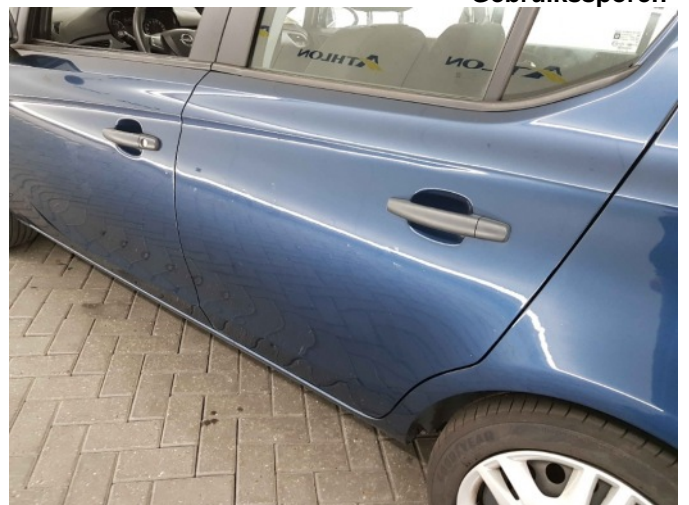
1. Diverse

Gebruikssporen

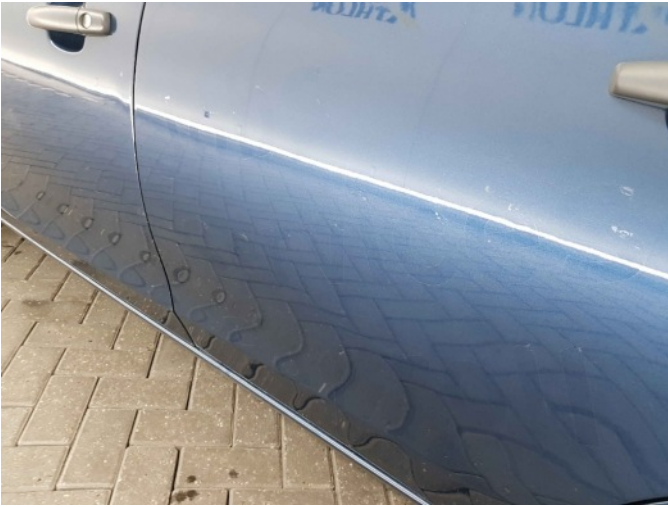
1. Diverse

Gebruikssporen
