Klantenrapport

Rapport nummer: 0000000850176-NL253
 Inspectie plaats: ALMERE
 Bezichtigingdatum: 15.09.2021
 Vlag : HS-455-T

Opel Karl;Hatchback;Petrol;Manual;Off White

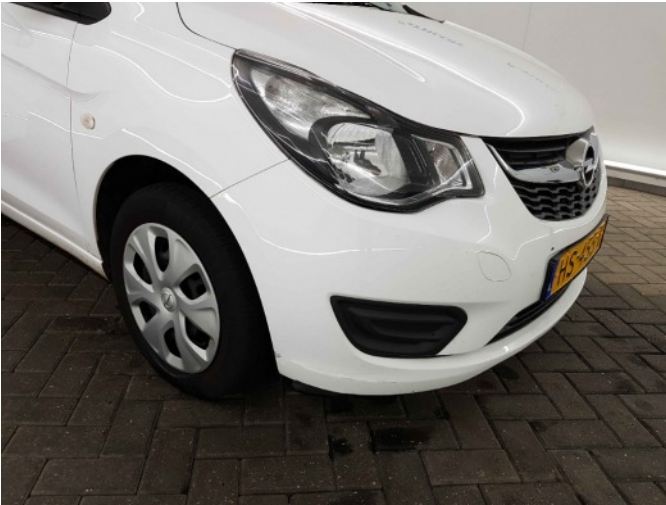
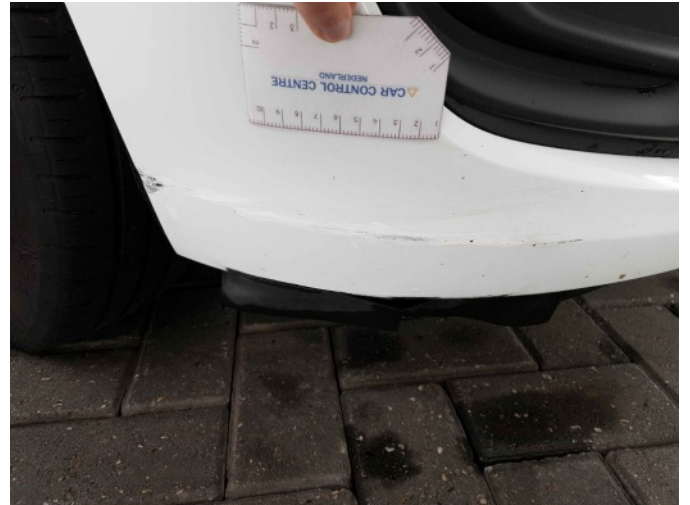
1. Voorbumper

- 1.) Voorbumper | Schaafplek
- 2.) Portier voor - rechts | Deuk/Deuken
- 3.) Voorbumper | Deuk/Deuken
- 4.) Stoel - achter - rechts: zitting | Brandgat
- 5.) Diverse | Gebruikssporen

Schaafplek

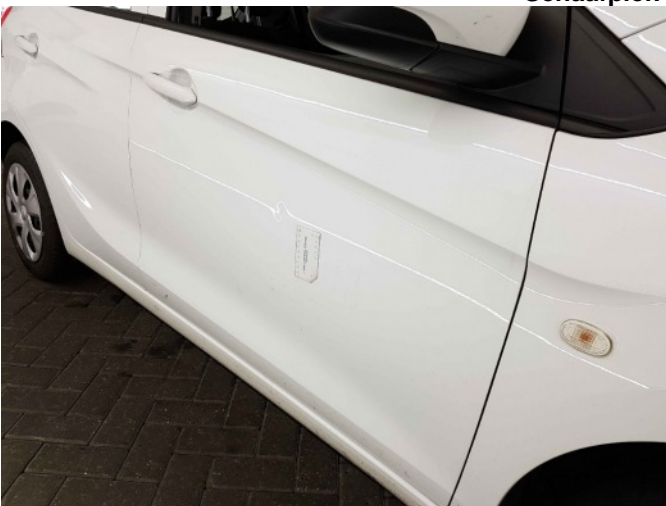
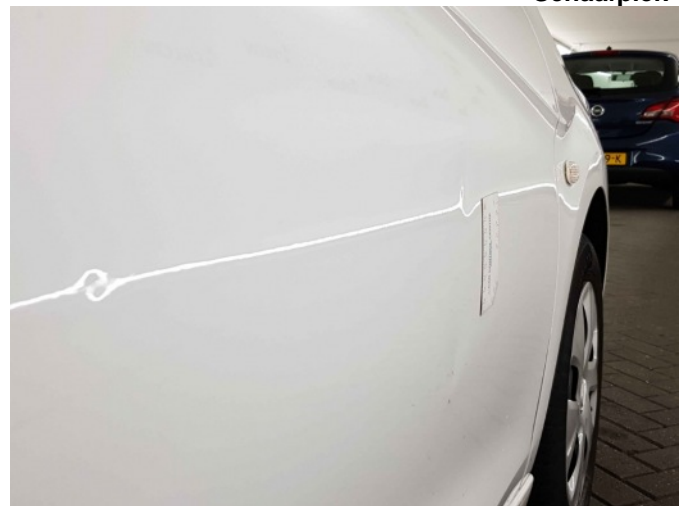
2. Portier voor - rechts

Deuk/Deuken

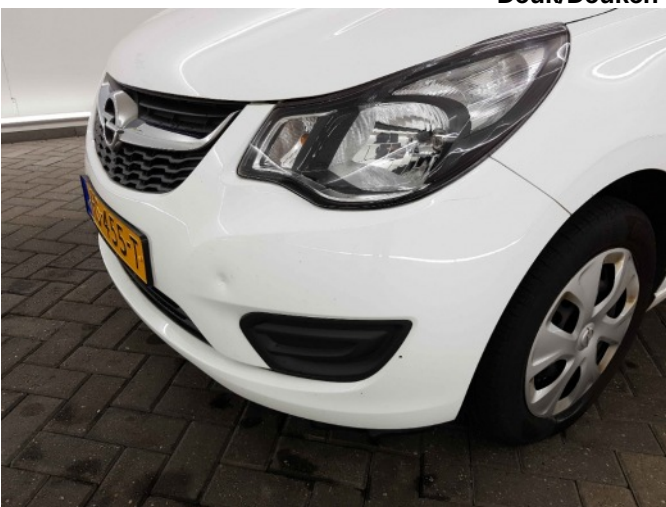
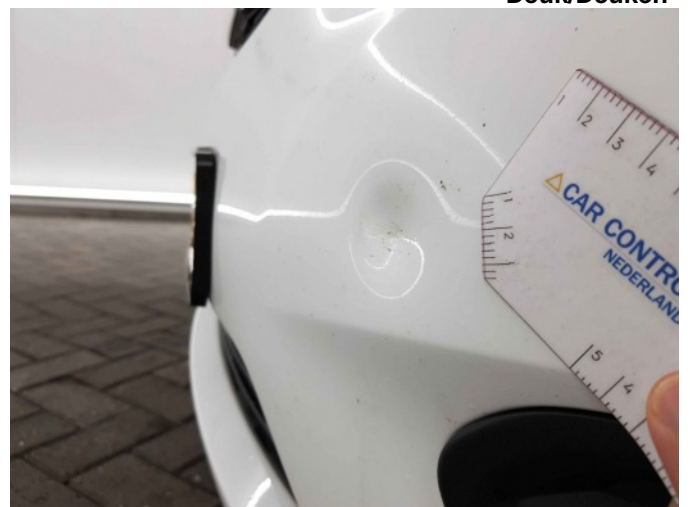
3. Voorbumper

Deuk/Deuken

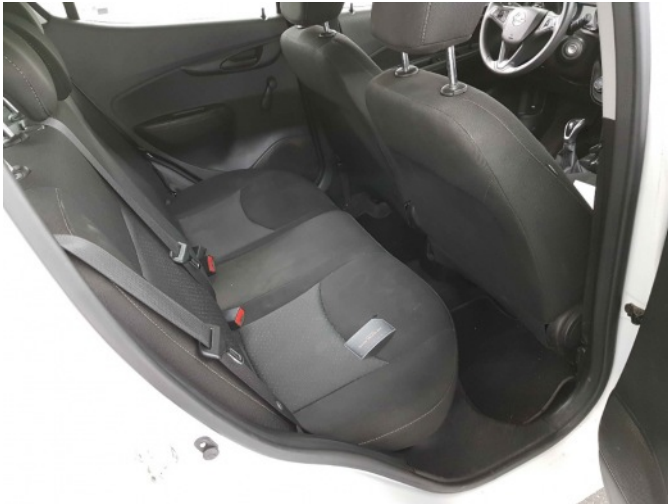
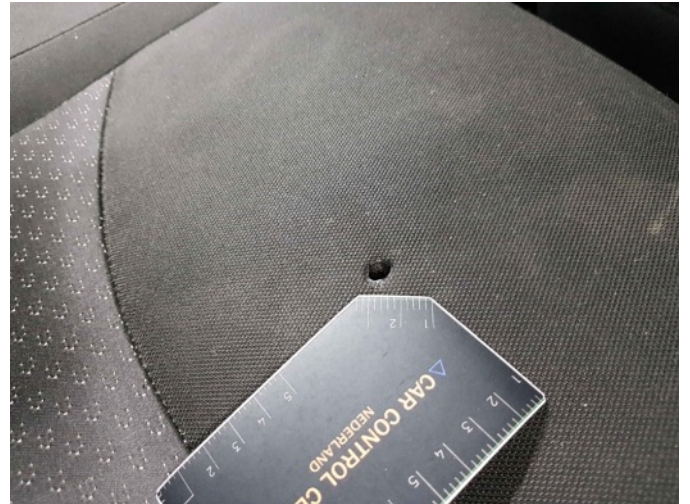
4. Stoel - achter - rechts: zitting

Brandgat

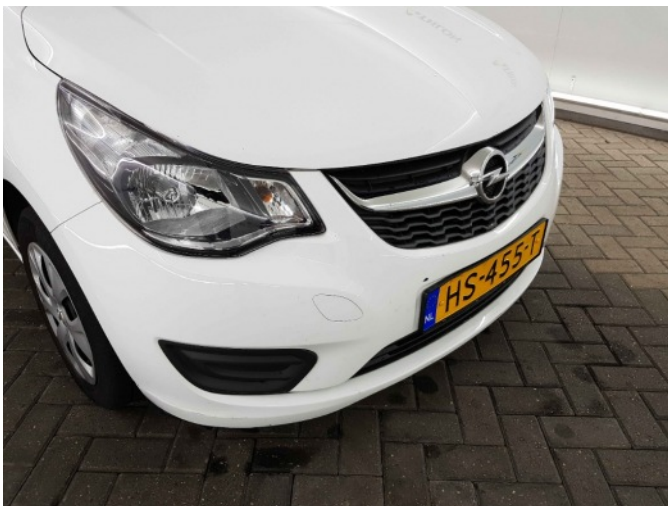
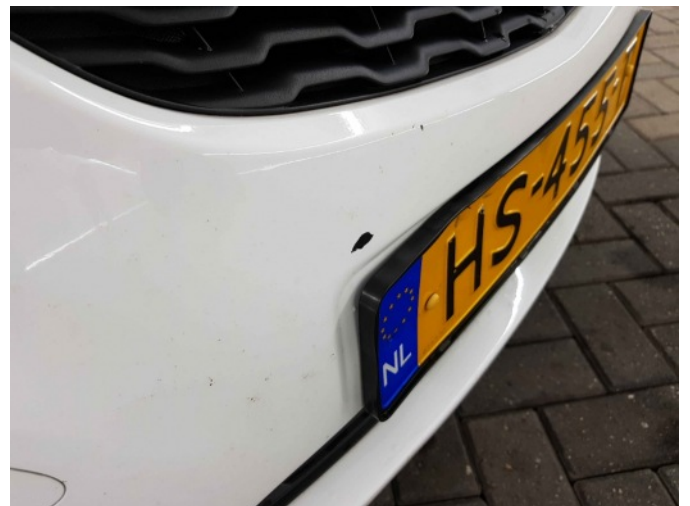
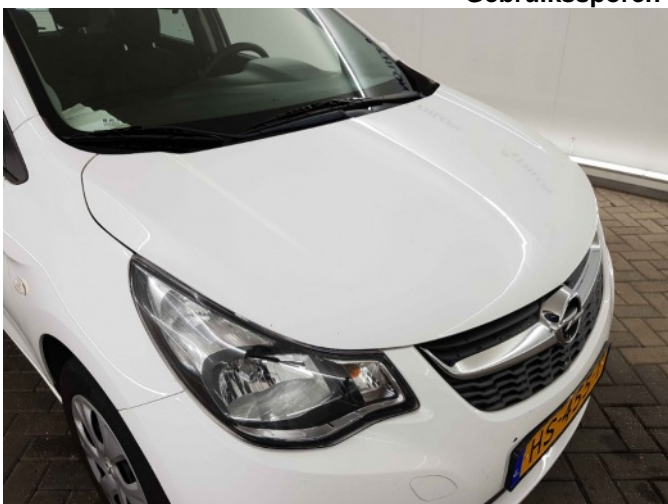
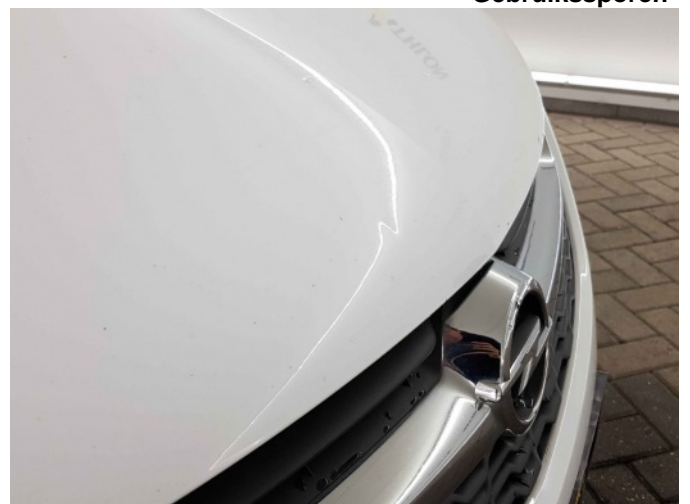
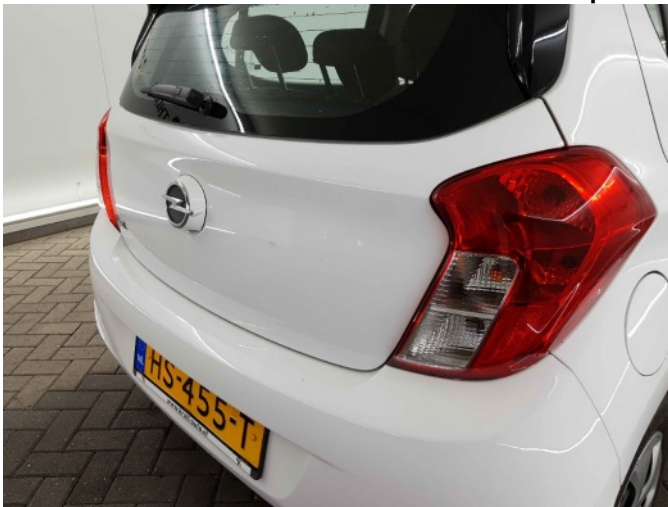
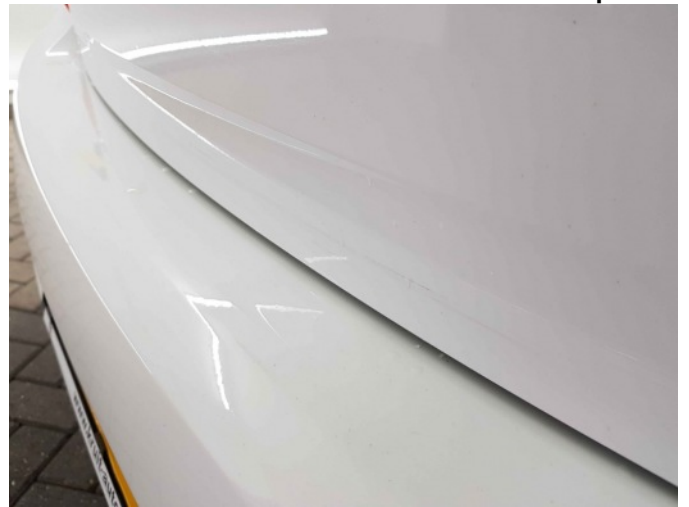
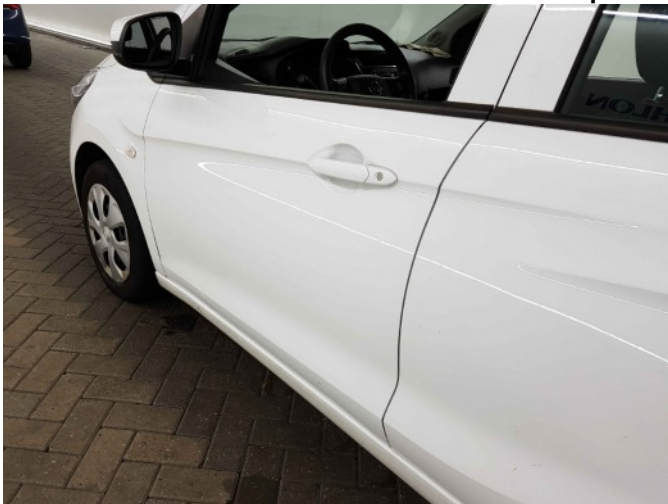
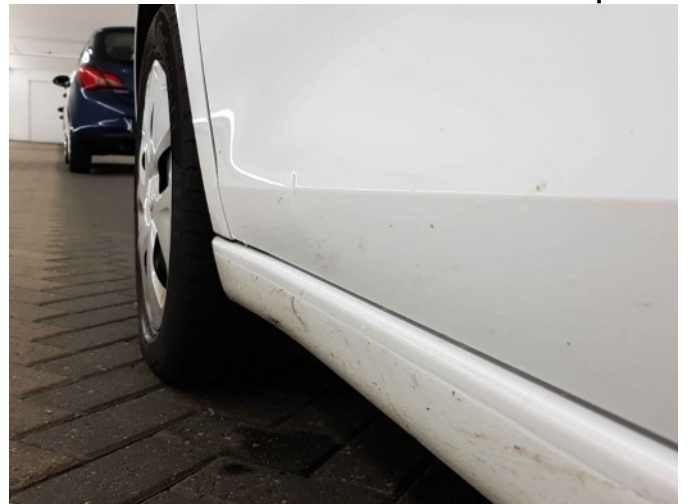
1. Diverse

Gebruikssporen
