**Rapport nummer:** 0000000850176-NL170  
**Inspectie plaats:** ALMERE  
**Bezichtigingdatum:** 15.09.2021  
**Vlag :** HS-455-T

#### Opel Karl;Hatchback;Petrol;Manual;Off White

fotografisch verslag

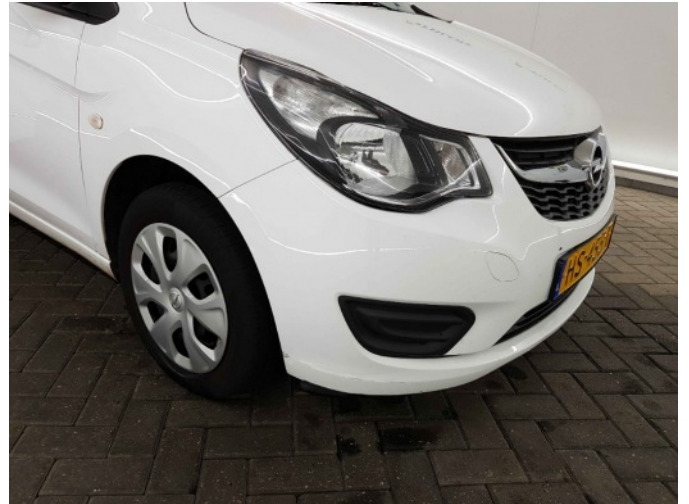
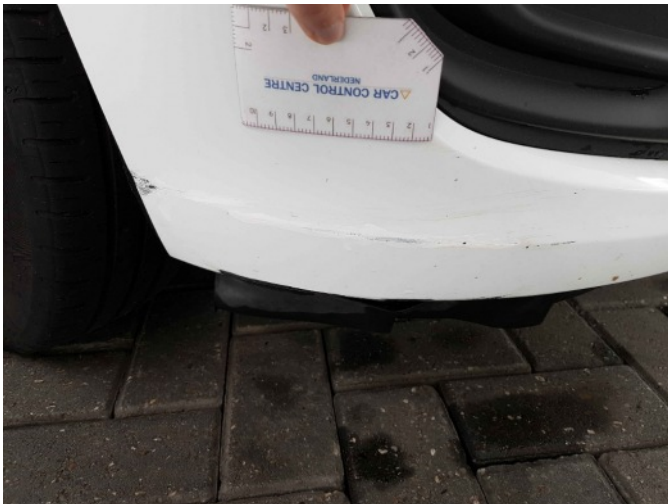
1. Voorbumper

Schaafplek

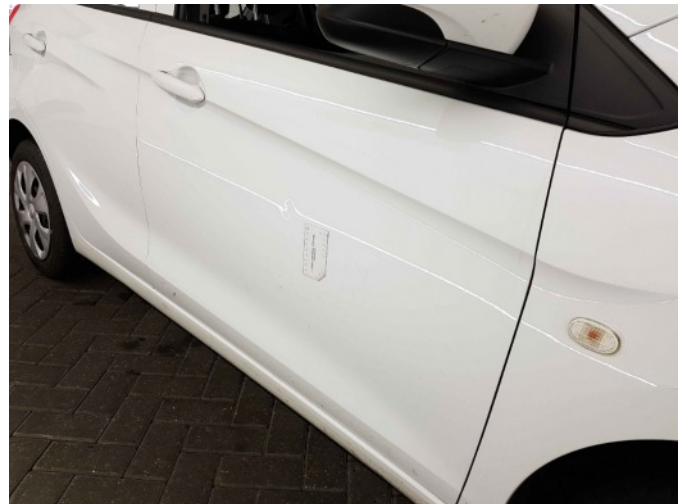
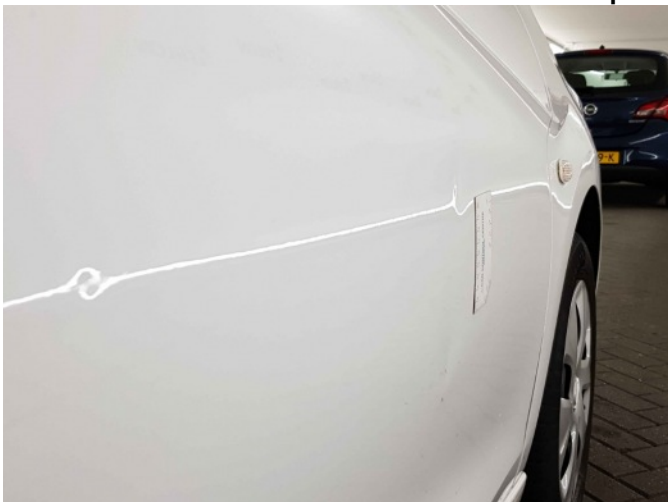
2. Portier voor - rechts

Deuk/Deuken

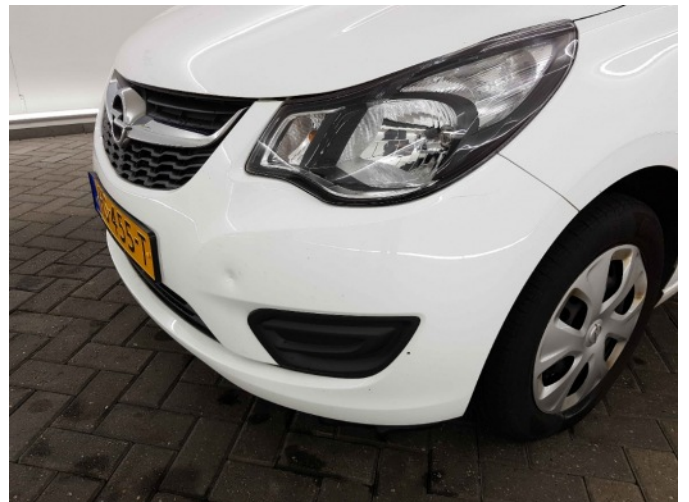
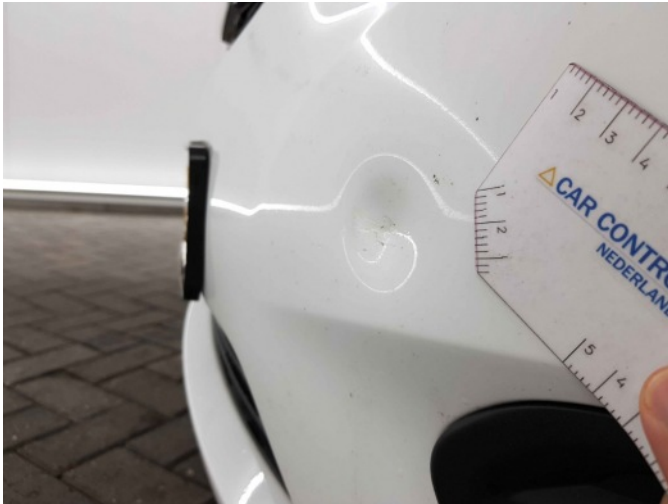
3. Voorbumper

Deuk/Deuken

**Deuk/Deuken**

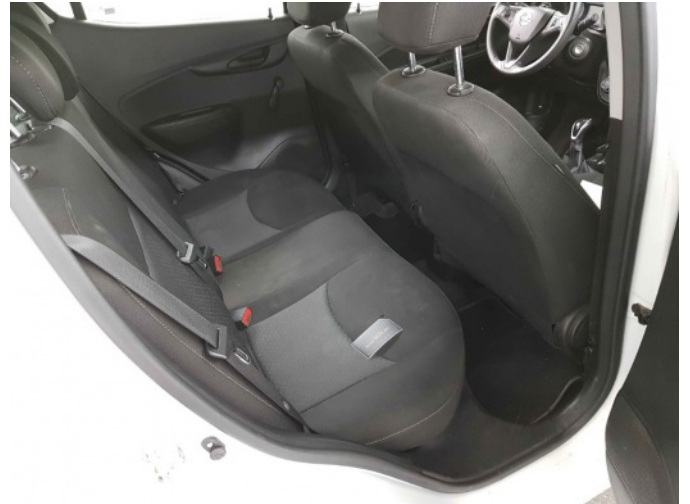
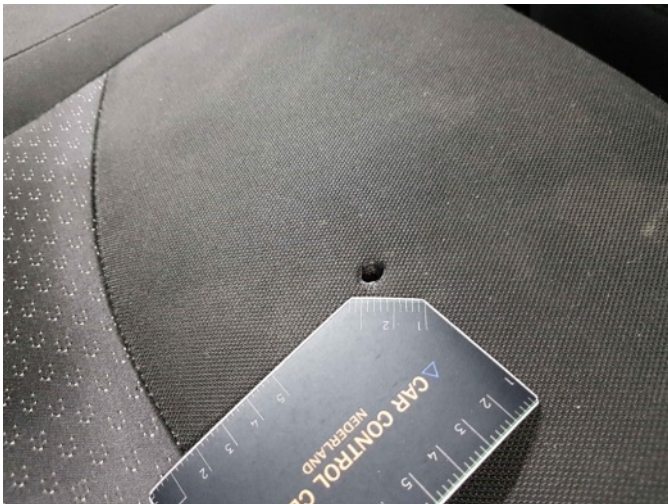
4. Stoel - achter - rechts: zitting

**Brandgat**

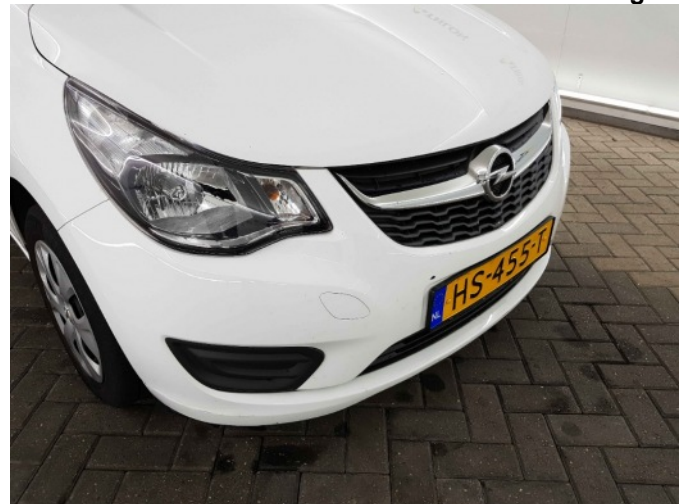
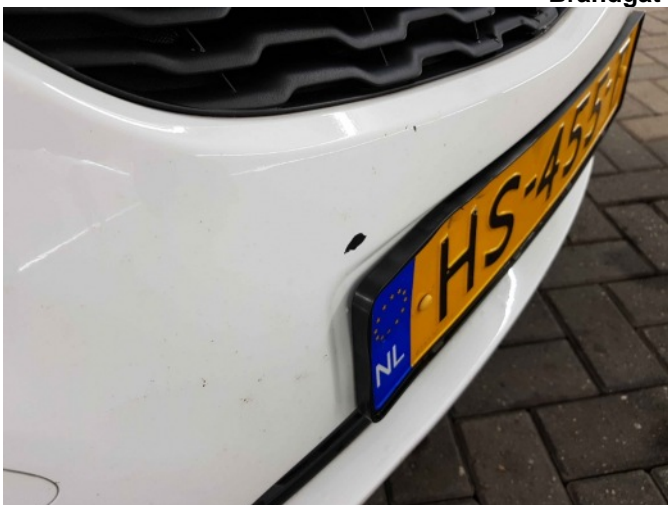
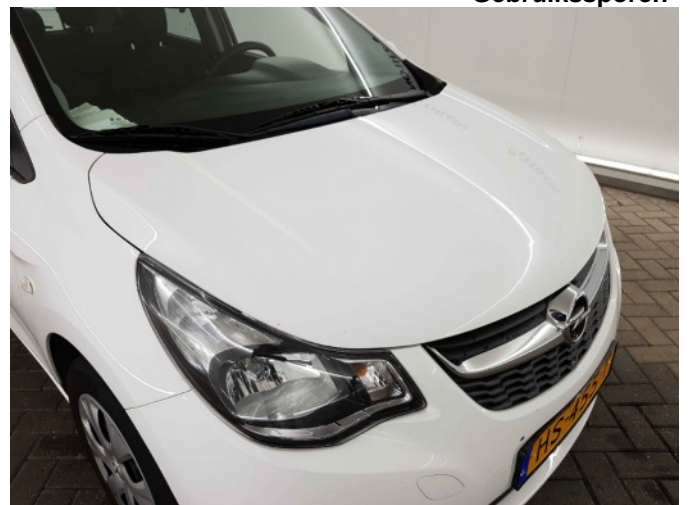
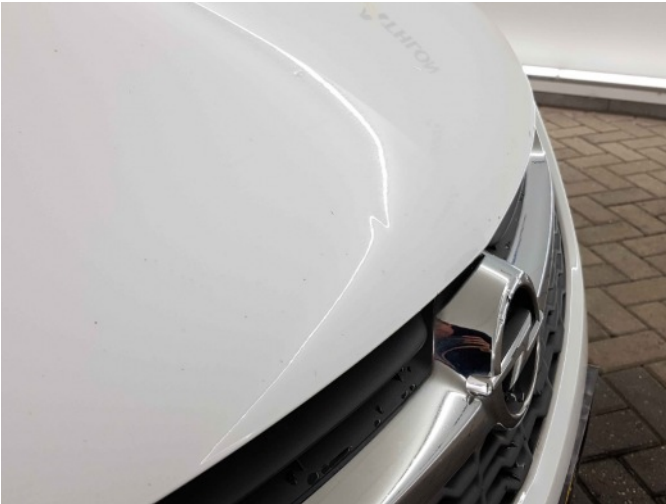
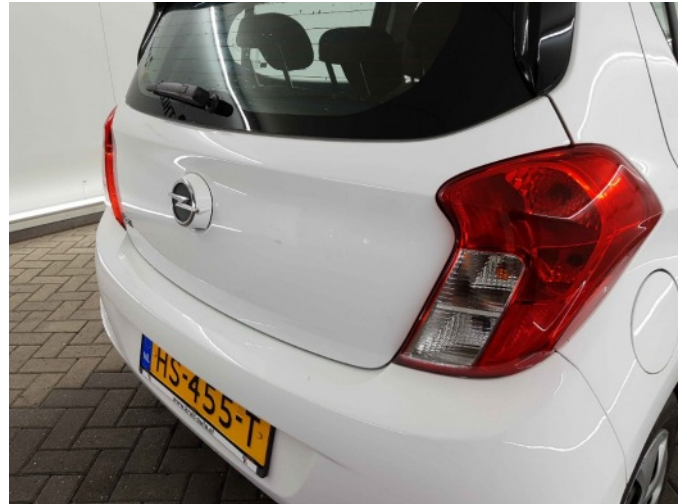
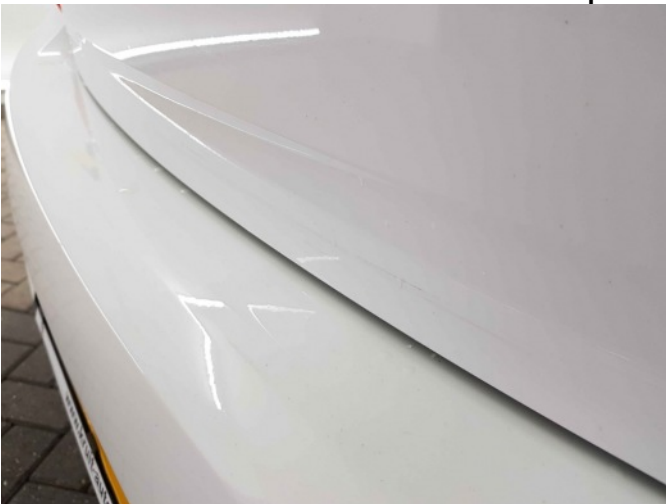
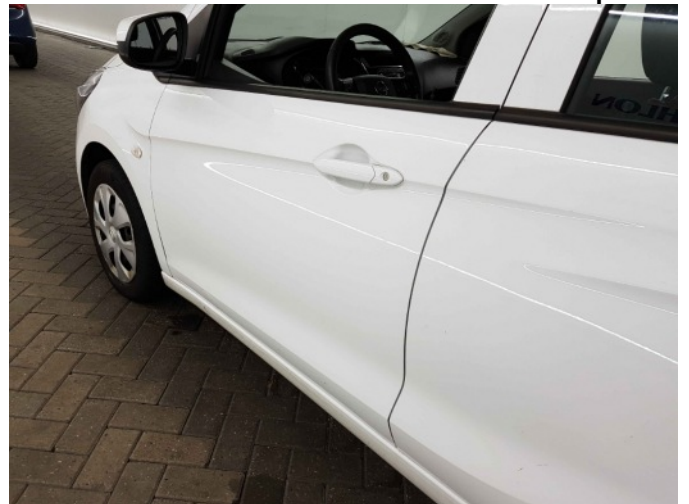
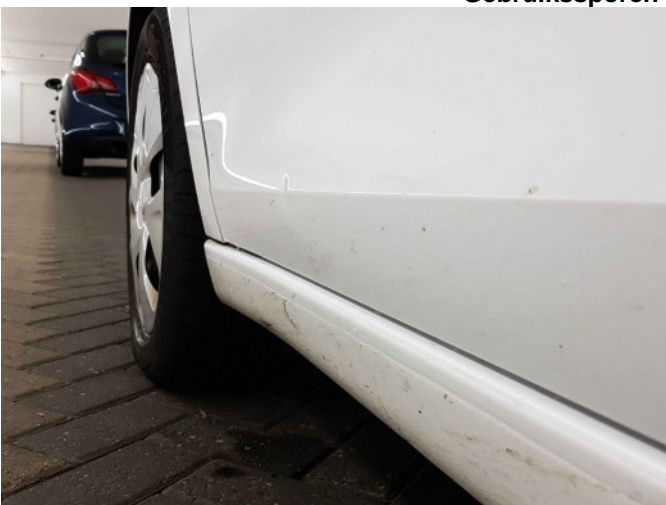
5. Diverse

**Gebruikssporen**
