Klantenrapport

Rapport nummer: 0000000848550-NL253
 Inspectie plaats: ALMERE
 Bezichtigingdatum: 16.09.2021
 Vlag : JD-390-K

Opel Corsa;Hatchback;Petrol;Manual;Blue

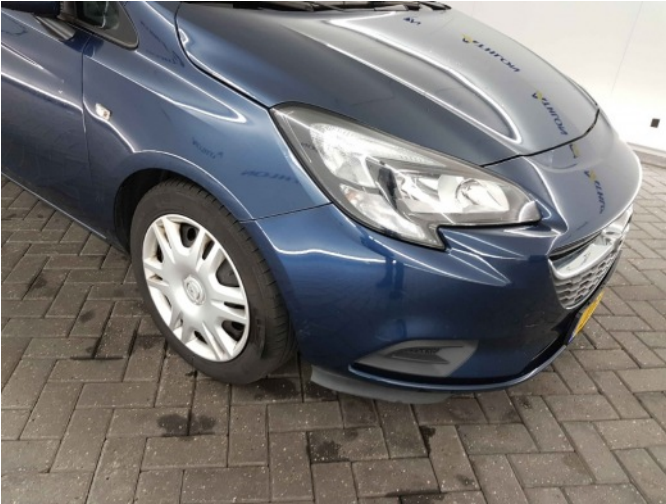
1. Diverse

Gebruikssporen

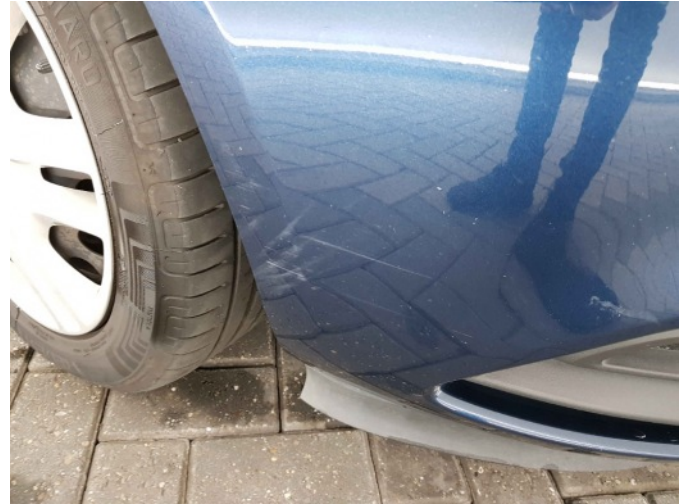
1. Diverse

Gebruikssporen

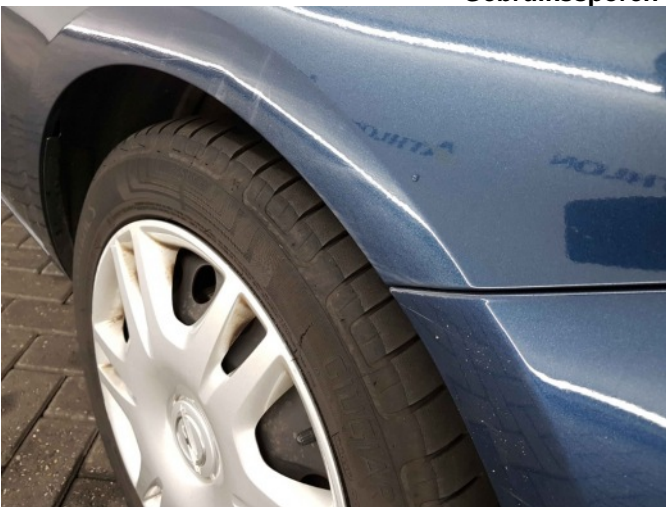
1. Diverse

Gebruikssporen

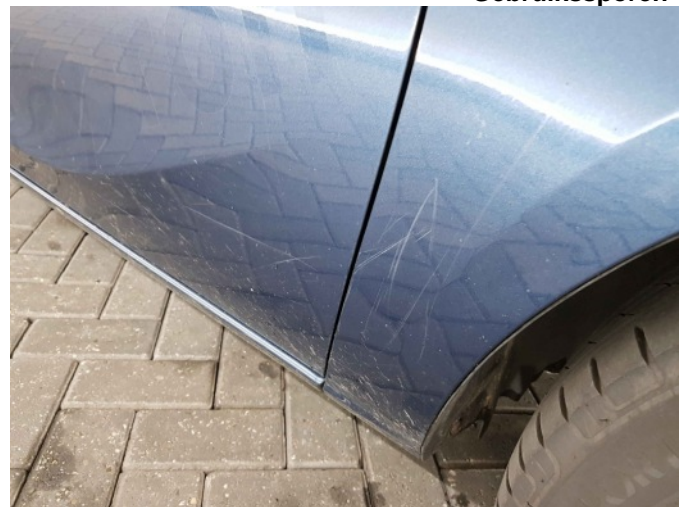
1. Diverse

Gebruikssporen

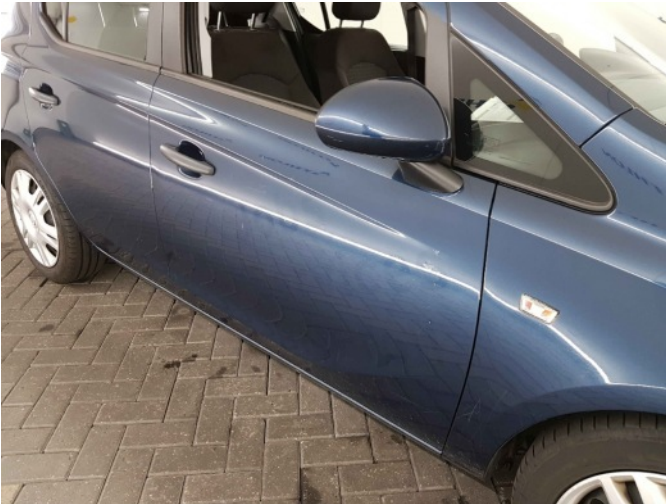
1. Diverse

Gebruikssporen

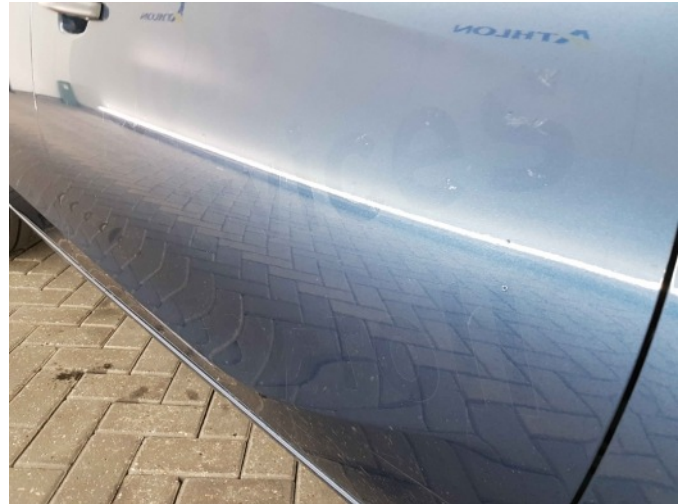
1. Diverse

Gebruikssporen

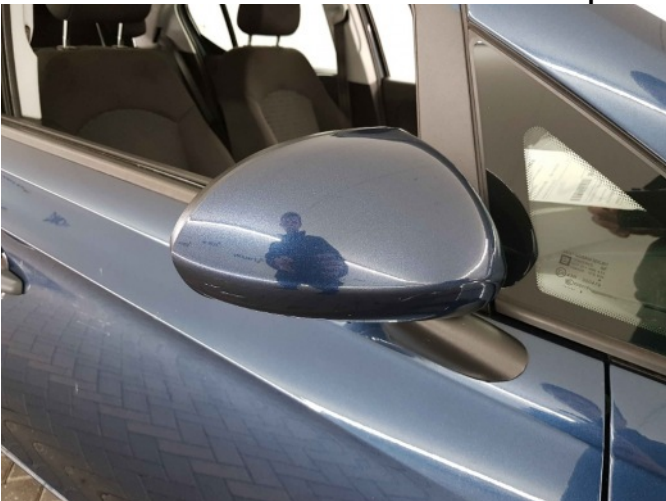
1. Diverse

Gebruikssporen

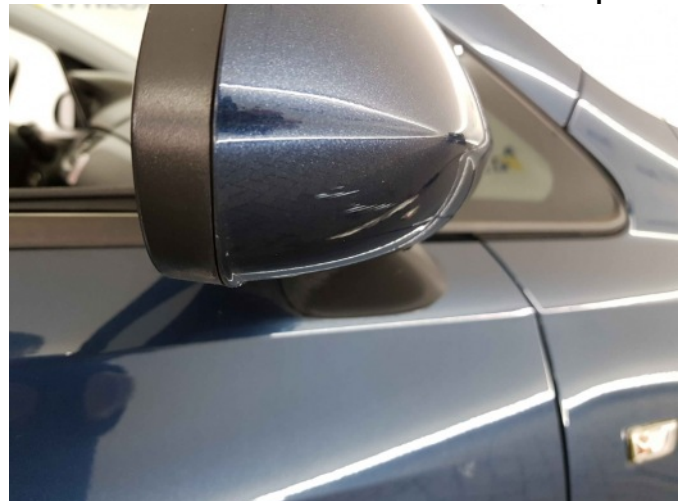
1. Diverse

Gebruikssporen

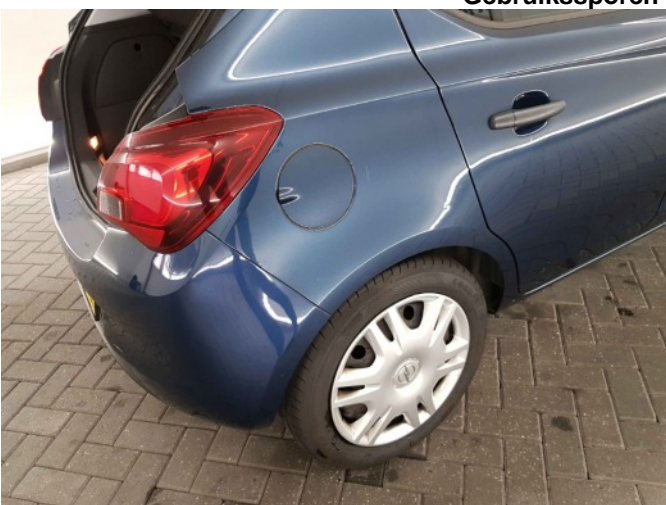
1. Diverse

Gebruikssporen

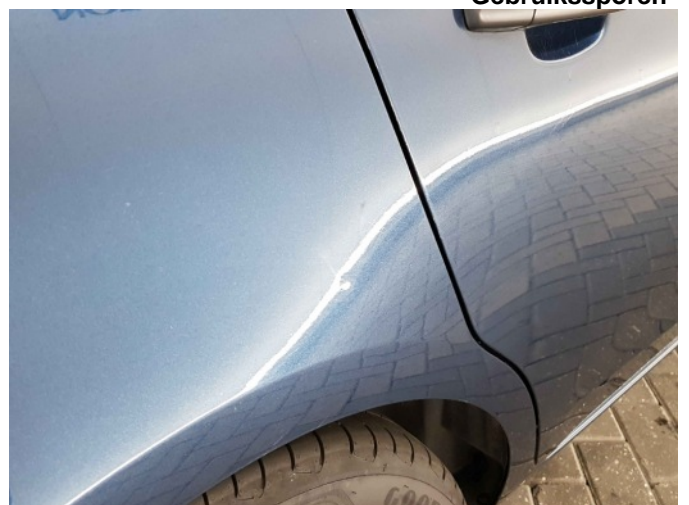
1. Diverse

Gebruikssporen

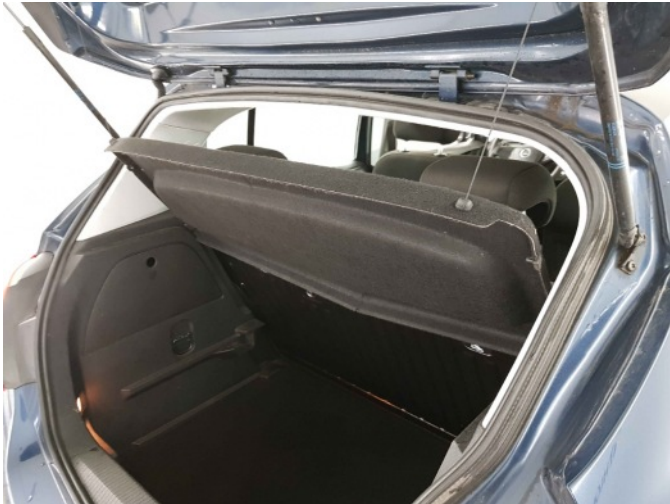
1. Diverse

Gebruikssporen

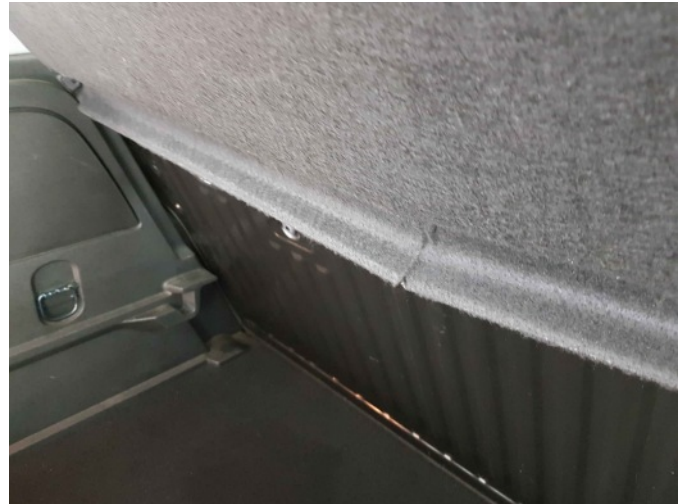
1. Diverse

Gebruikssporen

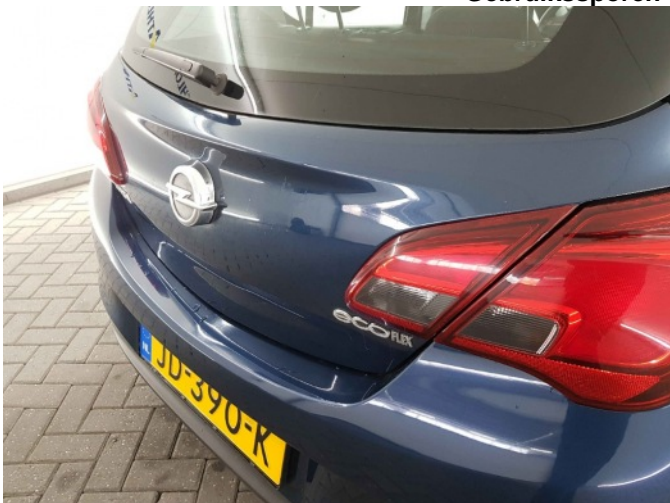
1. Diverse

Gebruikssporen

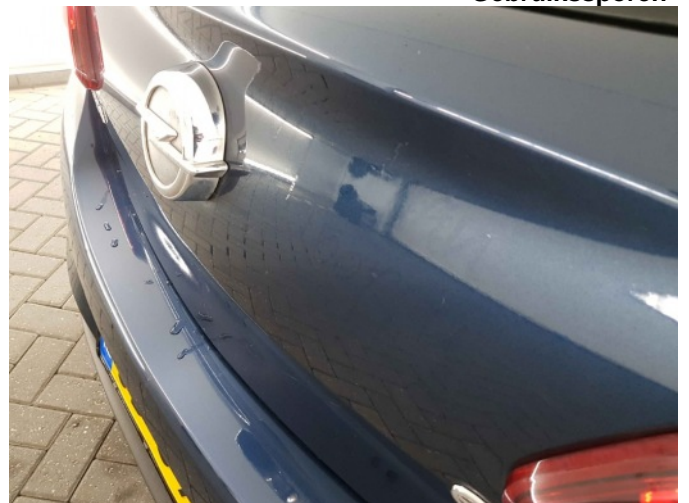
1. Diverse

Gebruikssporen

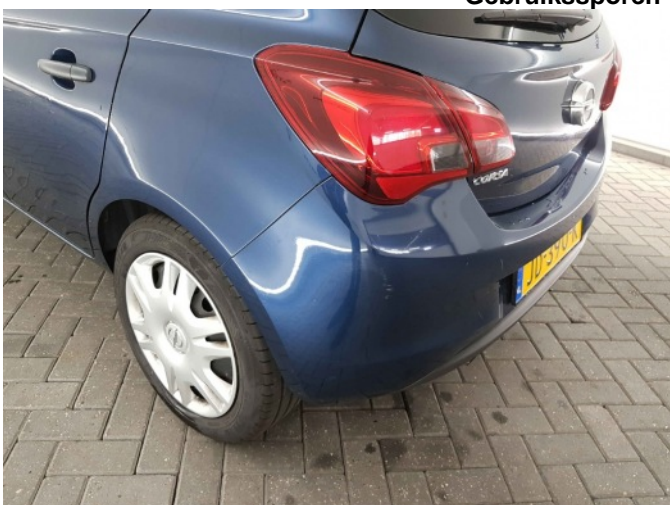
1. Diverse

Gebruikssporen

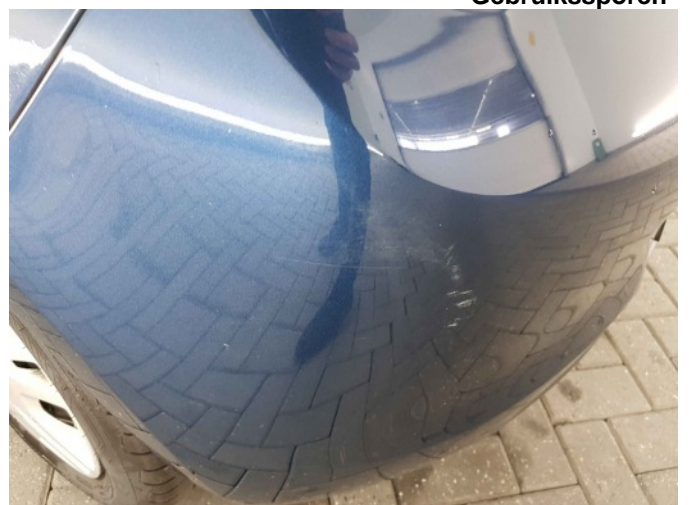
1. Diverse

Gebruikssporen

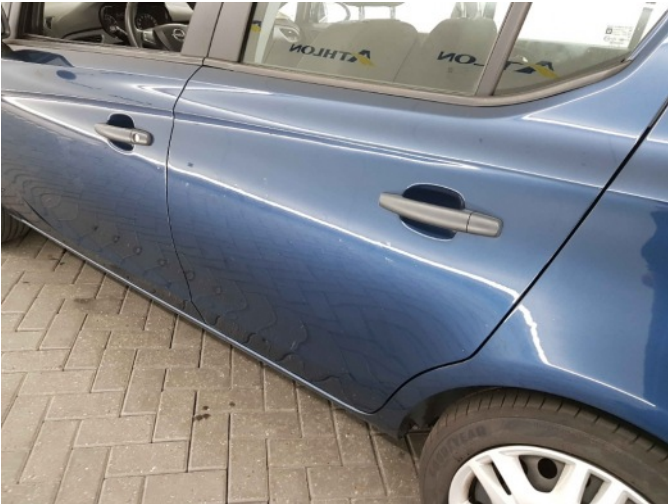
1. Diverse

Gebruikssporen

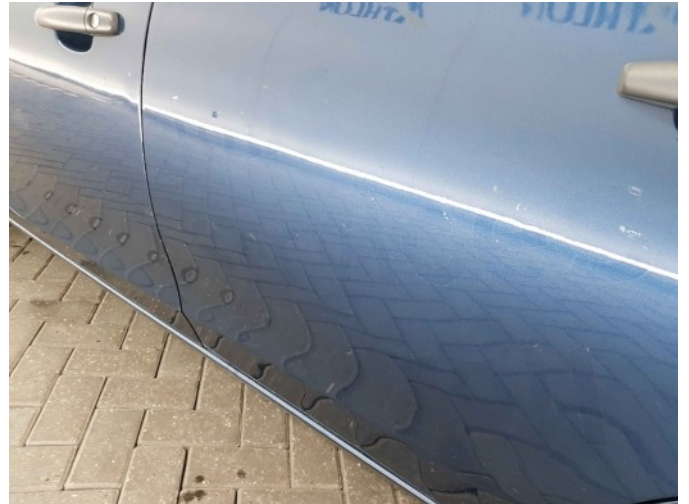
1. Diverse

Gebruikssporen
