## Klantenrapport

**Rapport nummer:** 0000000853897-NL253  
**Inspectie plaats:** ALMERE  
**Bezichtigingdatum:** 22.09.2021  
**Vlag :** KJ-846-V

#### Opel Astra Sports Tourer; Hatchback; Petrol; Manual; Blue

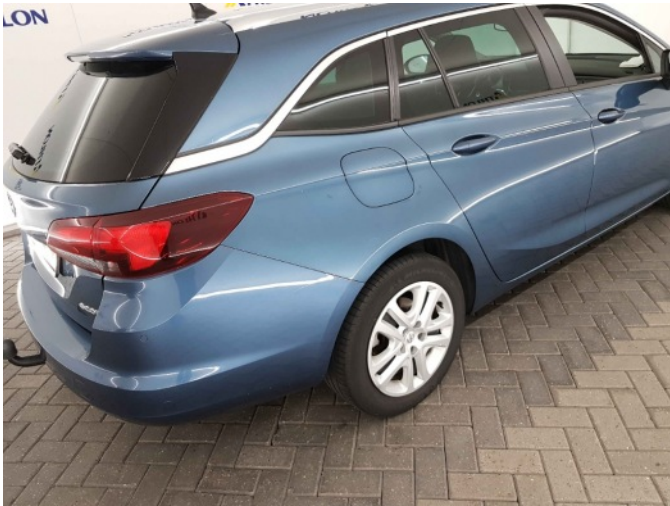
1. Diverse

Gebruikssporen

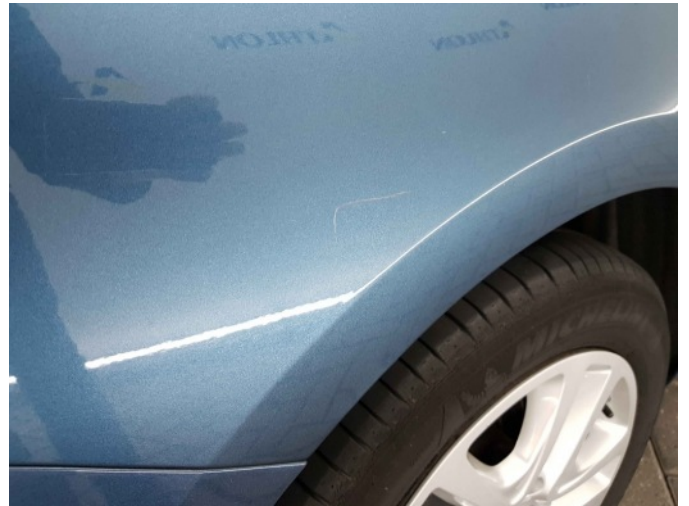
1. Diverse

**Gebruikssporen**

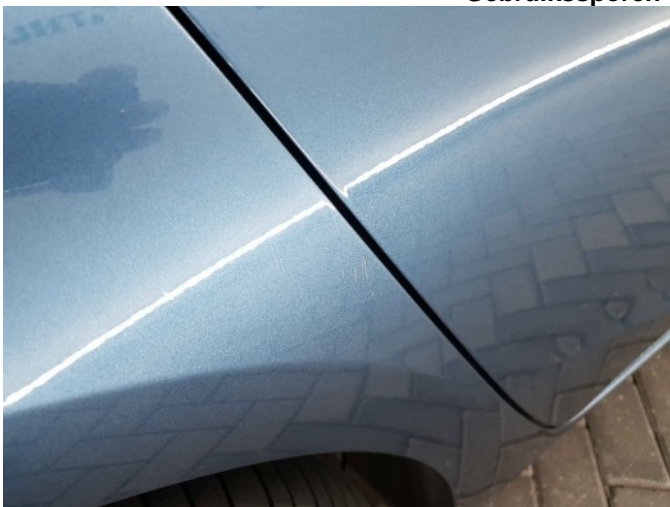
1. Diverse

**Gebruikssporen**

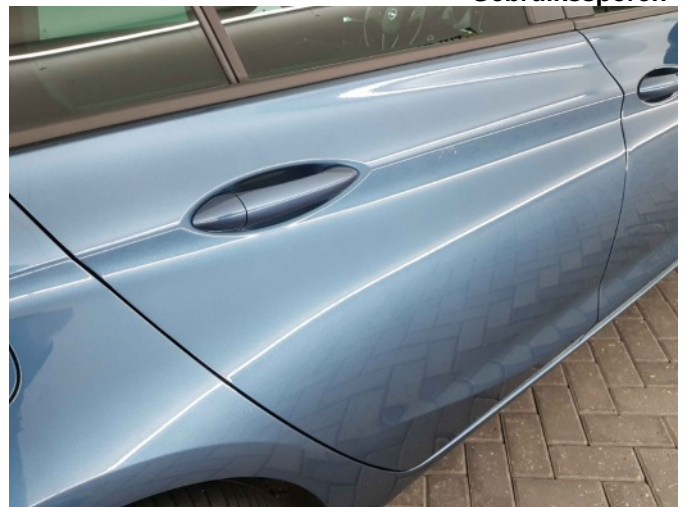
1. Diverse

**Gebruikssporen**

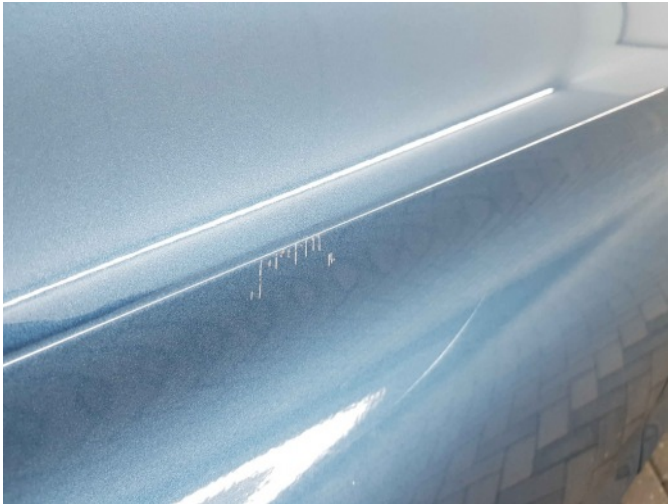
1. Diverse

**Gebruikssporen**

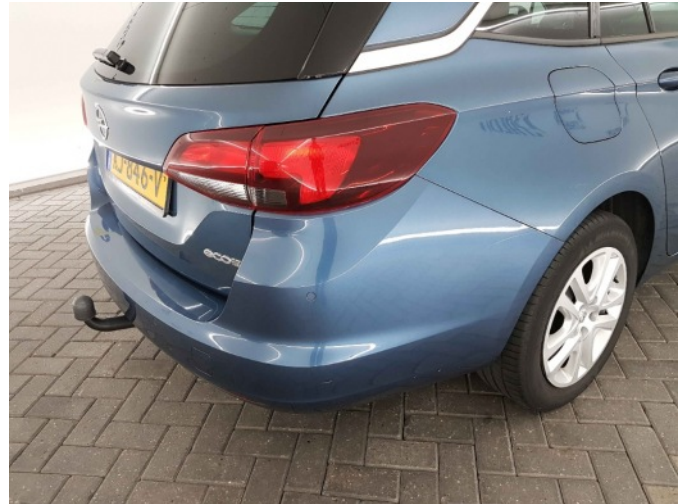
1. Diverse

**Gebruikssporen**

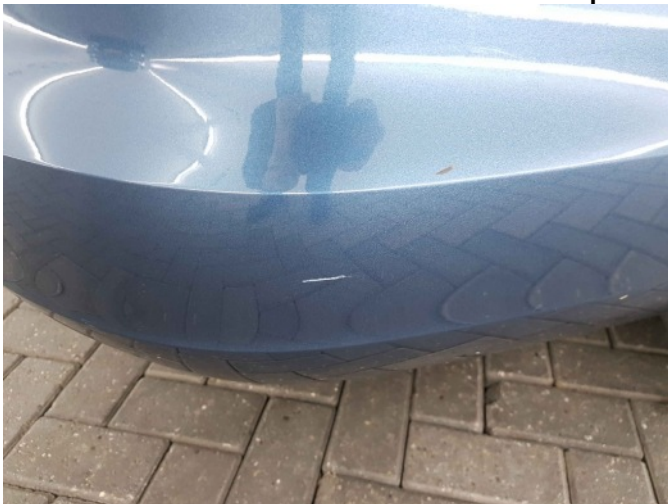
1. Diverse

**Gebruikssporen**

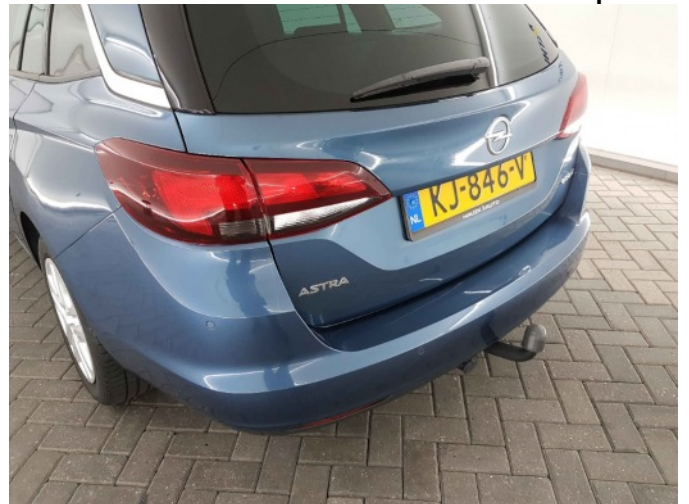
1. Diverse

**Gebruikssporen**

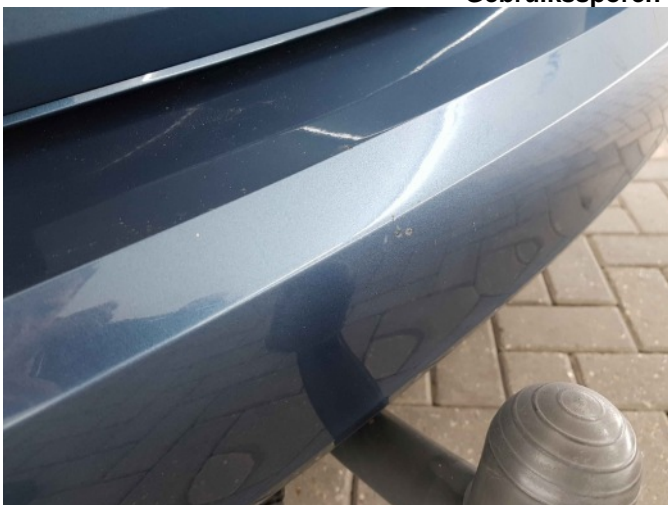
1. Diverse

**Gebruikssporen**

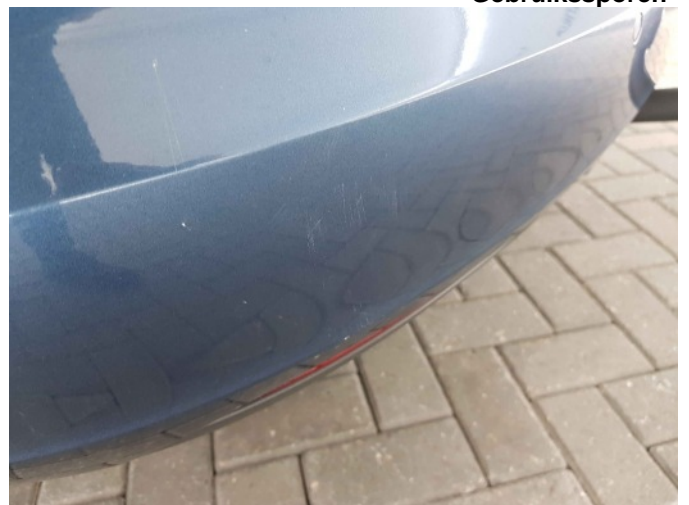
1. Diverse

**Gebruikssporen**

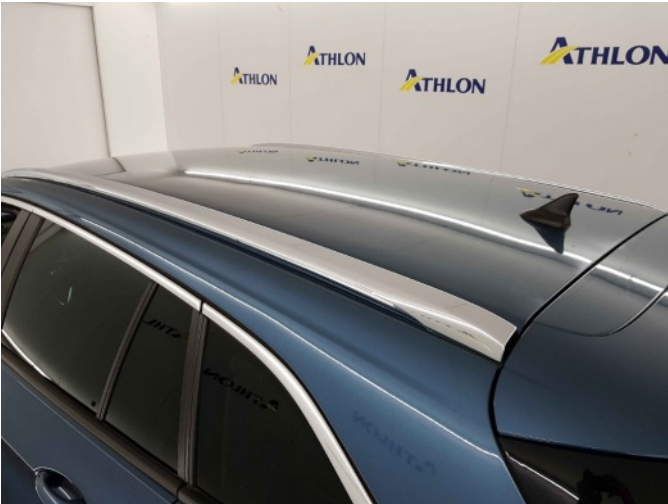
1. Diverse

**Gebruikssporen**

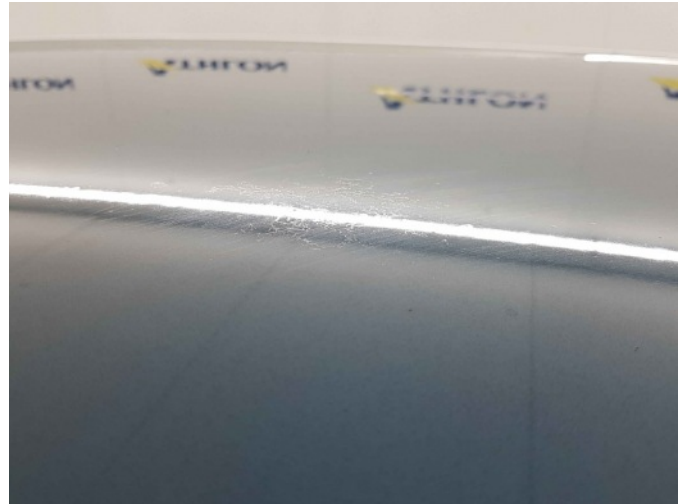
1. Diverse

**Gebruikssporen**
