Rapport nummer: 0000000852823-NL170
Inspectie plaats: ALMERE
Bezichtigingdatum: 22.09.2021
Vlag : GF-855-S

Opel Adam;Hatchback;Petrol;Automatic;Off White

VIN:	W0L0MAP08F6069244	Kilometerstand afgelezen:	25568 km
Eerste registratie / Bouwjaar:	08.05.2015 / 0	Bezichtigingdatum / -plaats:	22.09.2021 ALMERE
Voertuig type:	Personenauto	Voertuig type:	Hatchback
HSN/TSN:	null//null	Auto rookvrij:	ja
Conditie exterieur:	3 - Toestand bevredigend	Conditie interieur:	2 - Toestand goed

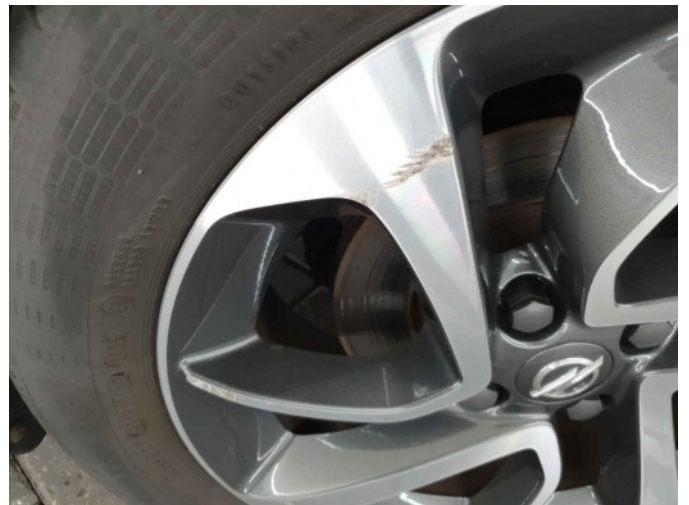
1. diverse

Gebruikssporen

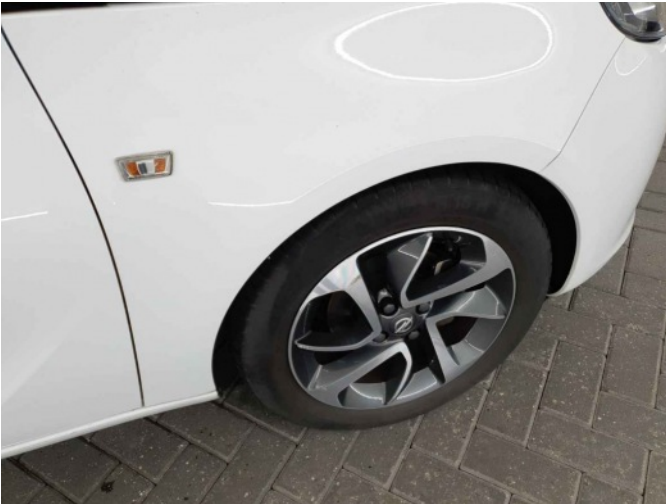
1. diverse

Gebruikssporen

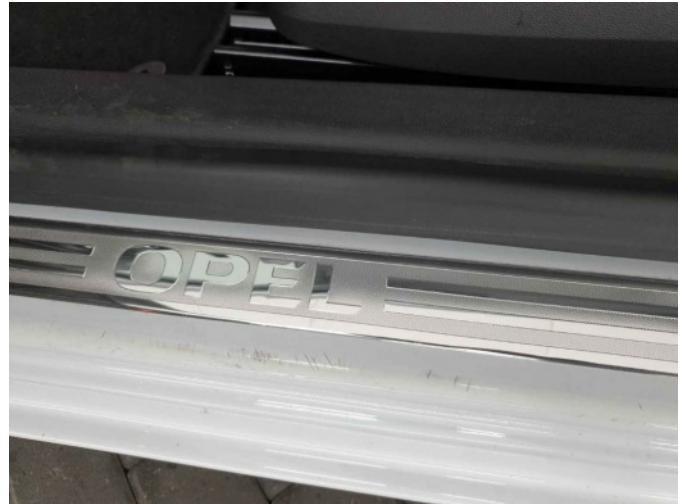
1. diverse

Gebruikssporen

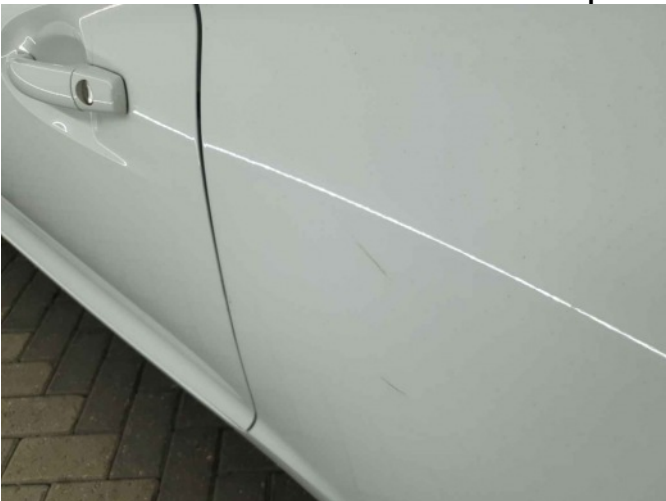
1. diverse

Gebruikssporen

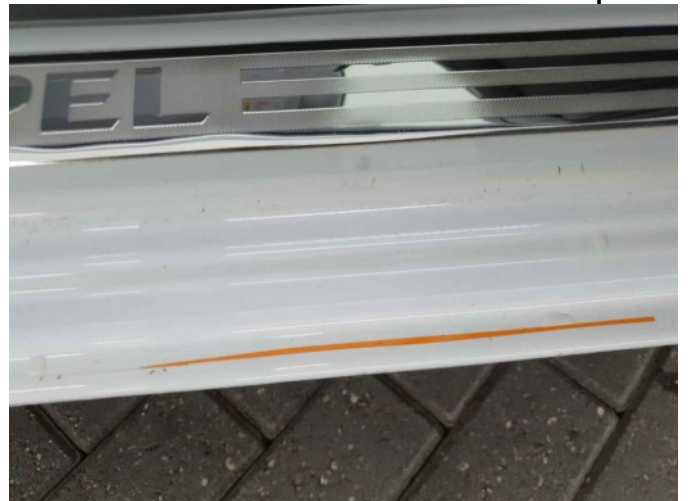
1. diverse

Gebruikssporen
