Rapport nummer: 0000000853910-NL170
 Inspectie plaats: ALMERE
 Bezichtigingdatum: 22.09.2021
 Vlag : J-774-LV

Opel Astra; Hatchback; Petrol; Manual;

VIN:	W0VBF6ES9LG056704	Kilometerstand afgelezen:	44403 km
Eerste registratie / Bouwjaar:	16.09.2020 / 0	Bezichtigingdatum / -plaats:	22.09.2021 ALMERE
Voertuig type:	Personenauto	Voertuig type:	Stationwagen
HSN/TSN:	null//null	Auto rookvrij:	ja
Conditie exterieur:	3 - Toestand bevredigend	Conditie interieur:	2 - Toestand goed

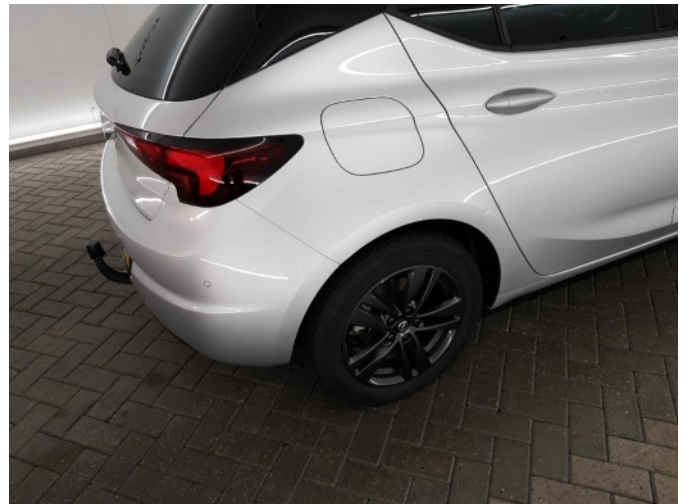
1. Diverse

Gebruikssporen

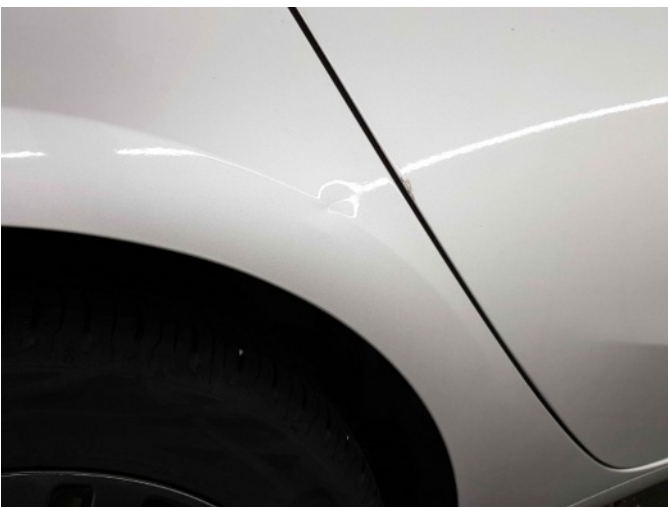
1. Diverse

Gebruikssporen

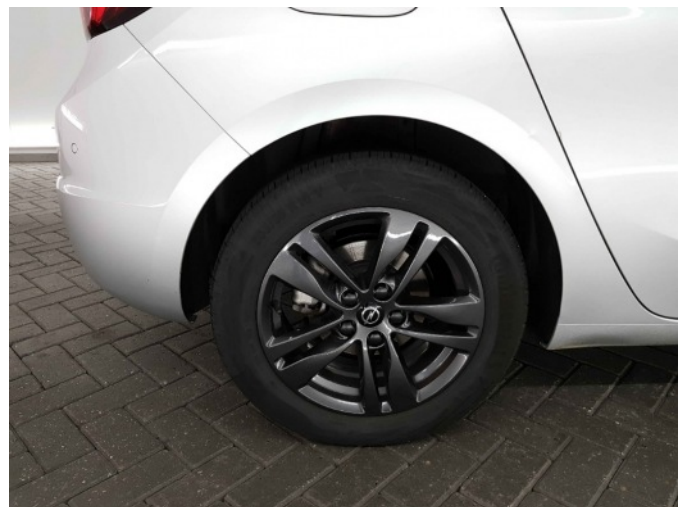
1. Diverse

Gebruikssporen

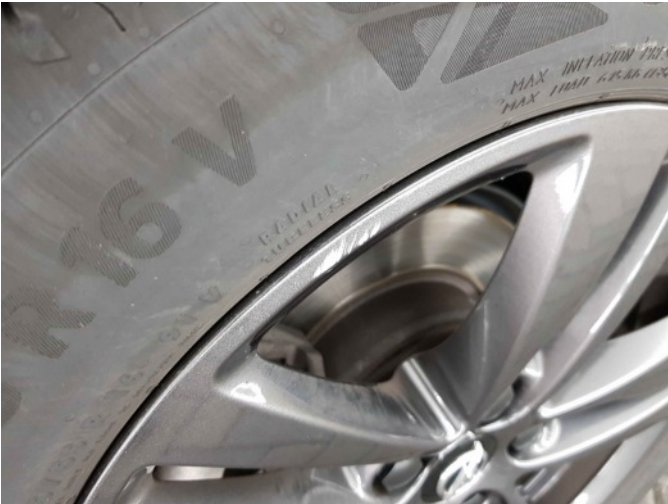
1. Diverse

Gebruikssporen
