Klantenrapport

Rapport nummer: 0000000853910-NL253
 Inspectie plaats: ALMERE
 Bezichtigingdatum: 22.09.2021
 Vlag : J-774-LV

Opel Astra; Hatchback; Petrol; Manual;

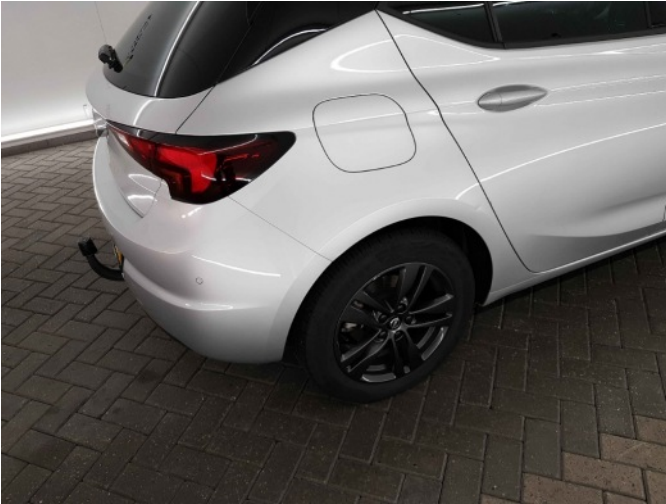
1. Diverse

Gebruikssporen

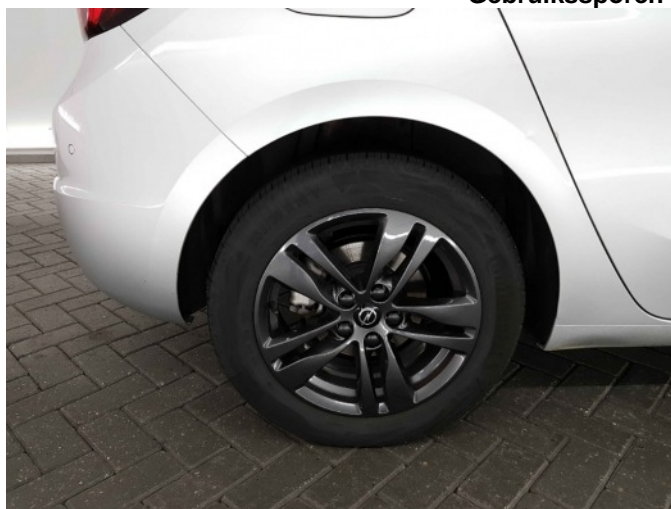
1. Diverse

Gebruikssporen

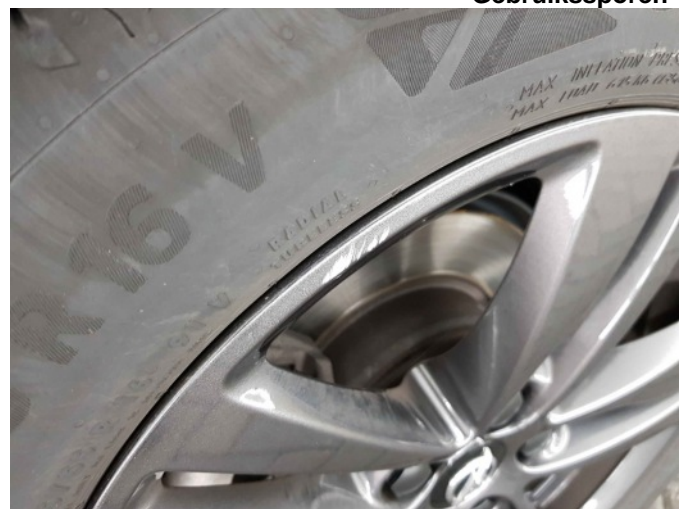
1. Diverse

Gebruikssporen
