## Klantenrapport

**Rapport nummer:** 0000000852823-NL253  
**Inspectie plaats:** ALMERE  
**Bezichtigingdatum:** 22.09.2021  
**Vlag :** GF-855-S

#### Opel Adam;Hatchback;Petrol;Automatic;Off White

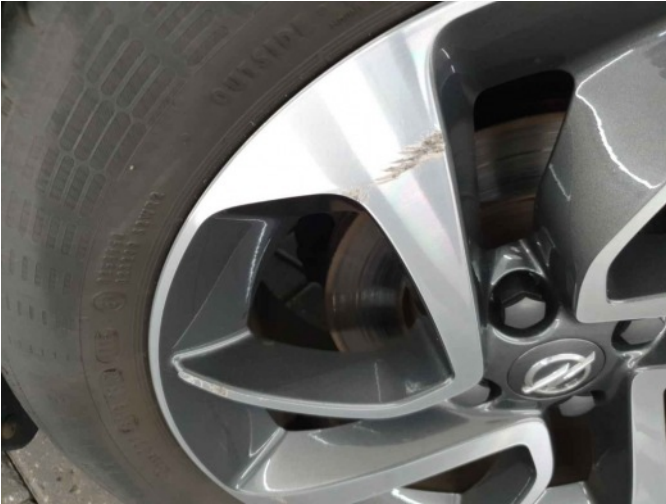
1. diverse

Gebruikssporen

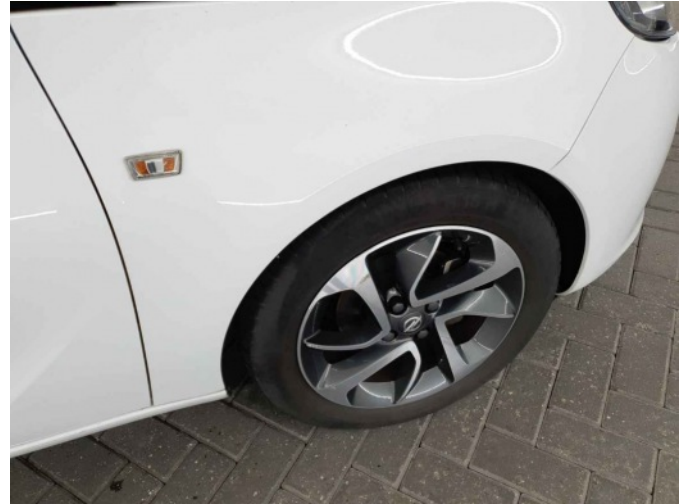
1. diverse

**Gebruikssporen**

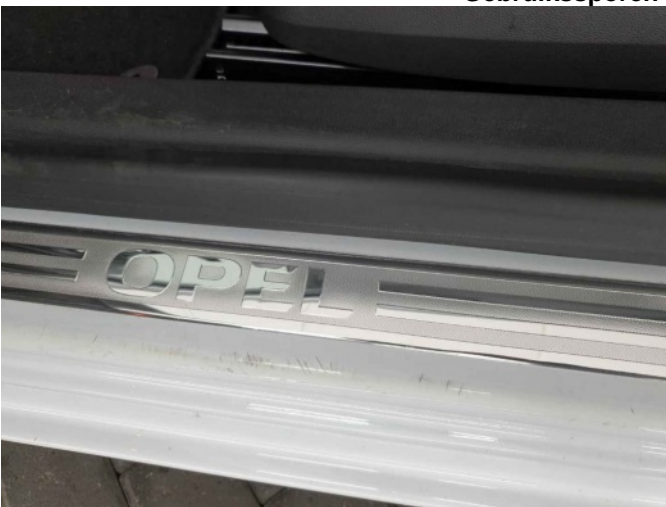
1. diverse

**Gebruikssporen**

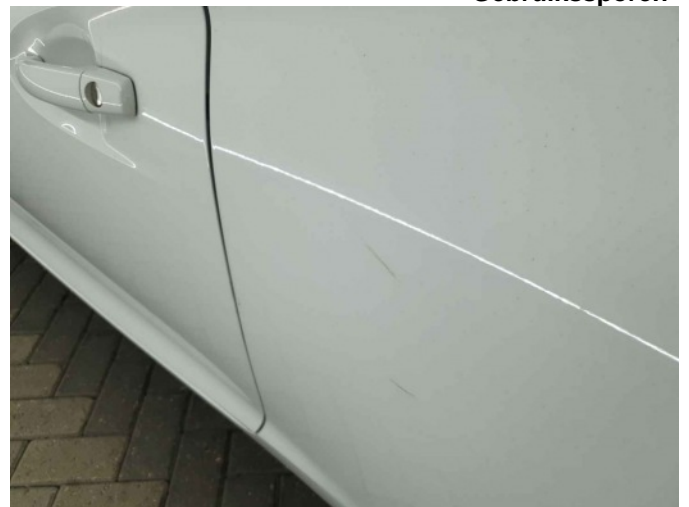
1. diverse

**Gebruikssporen**

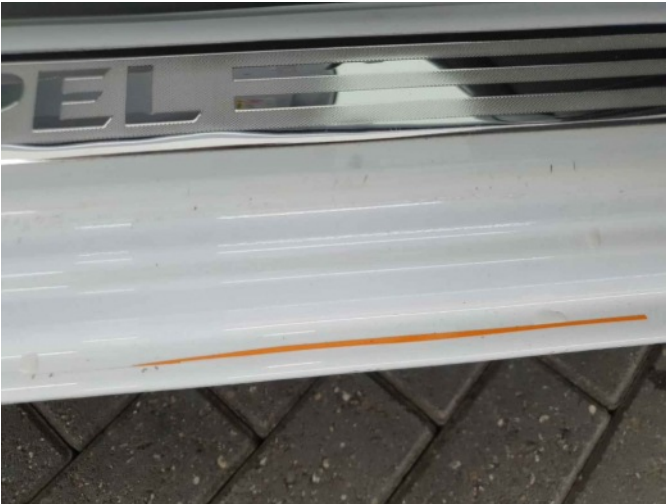
1. diverse

**Gebruikssporen**
