**Rapport nummer:** 0000000852871-NL170  
**Inspectie plaats:** ALMERE  
**Bezichtigingdatum:** 17.09.2021  
**Vlag :** ZN-355-R

**Peugeot 108;Hatchback;Petrol;Manual;**

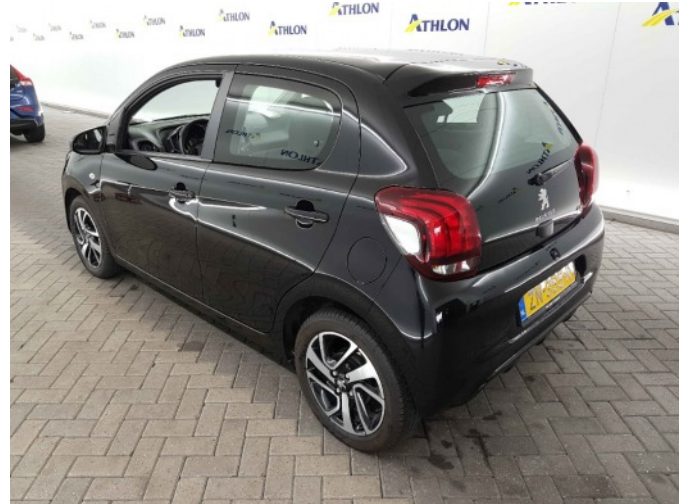
1. Diverse

1.) Diverse | Gebruikssporen

**Gebruikssporen**

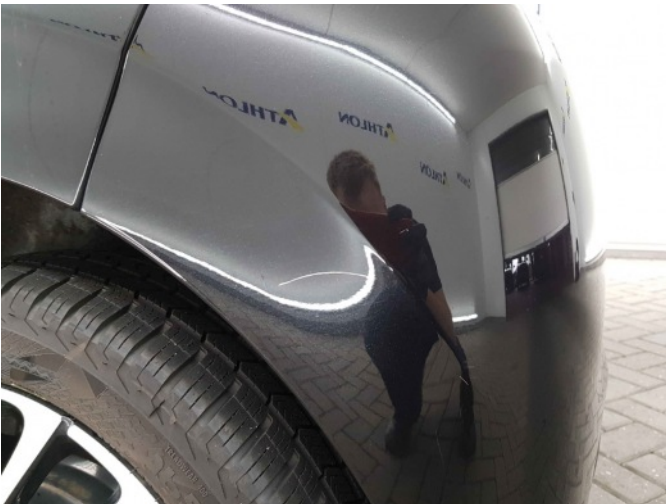
1. Diverse

**Gebruikssporen**
