## Klantenrapport

Rapport nummer: 0000000852871-NL253  
 Inspectie plaats: ALMERE  
 Bezichtigingdatum: 17.09.2021  
 Vlag : ZN-355-R

#### Peugeot 108;Hatchback;Petrol;Manual;

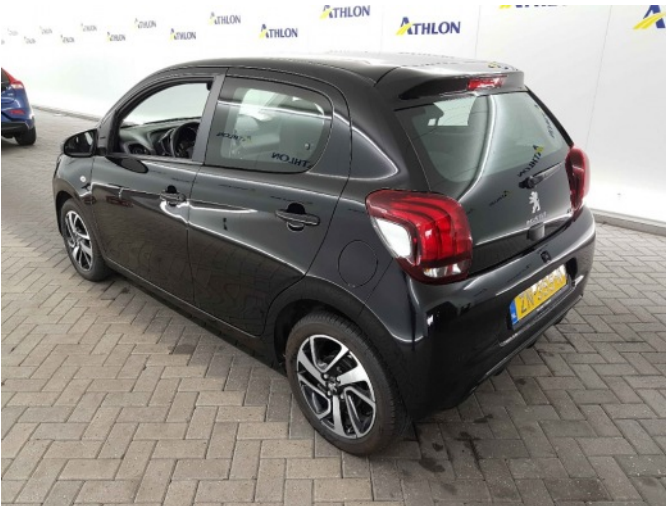
1. Diverse

Gebruikssporen

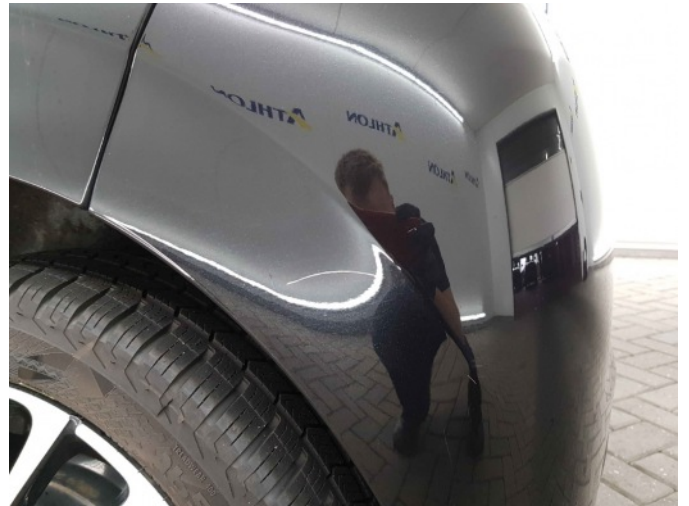
1. Diverse

Gebruikssporen
