Rapport nummer: 0000000852102-NL170
Inspectie plaats: ALMERE
Bezichtigingdatum: 21.09.2021
Vlag : PH-236-G

Peugeot 3008;Terreinwagen;Diesel;Automatic;White

VIN:	VF3MCBHZWHS162425	Kilometerstand afgelezen:	209448 km
Eerste registratie / Bouwjaar:	30.06.2017 / 0	Bezichtigingdatum / -plaats:	21.09.2021 ALMERE
Voertuig type:	Personenauto	Voertuig type:	SUV/Pickup
HSN/TSN:	null//null	Auto rookvrij:	ja
Conditie exterieur:	3 - Toestand bevredigend	Conditie interieur:	2 - Toestand goed

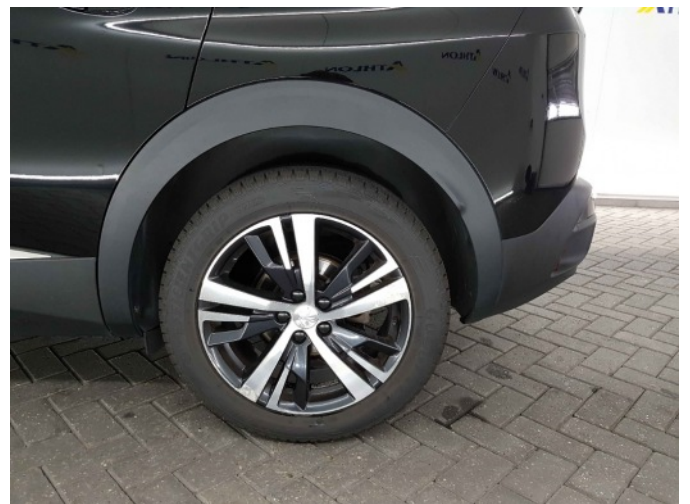
1. Diverse

1.) Diverse | Gebruikssporen

Gebruikssporen

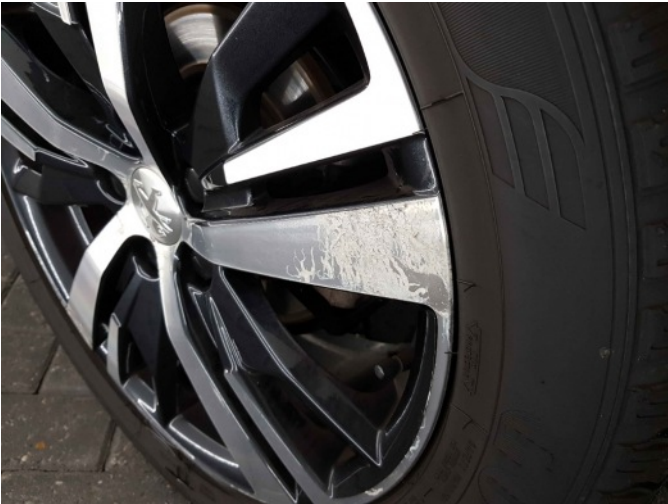
1. Diverse

Gebruikssporen

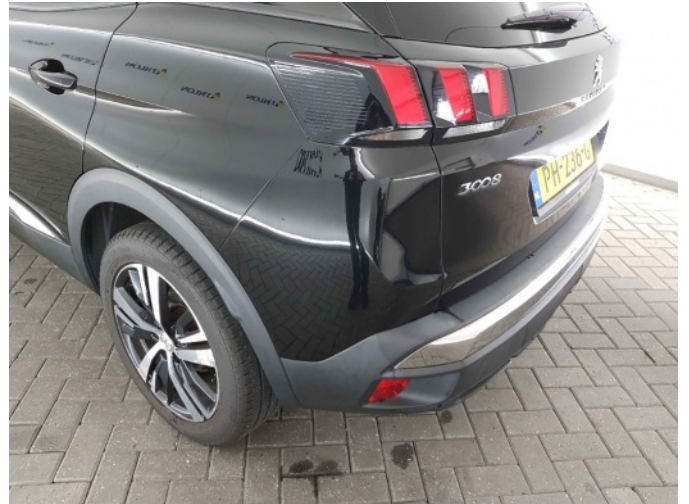
1. Diverse

Gebruikssporen

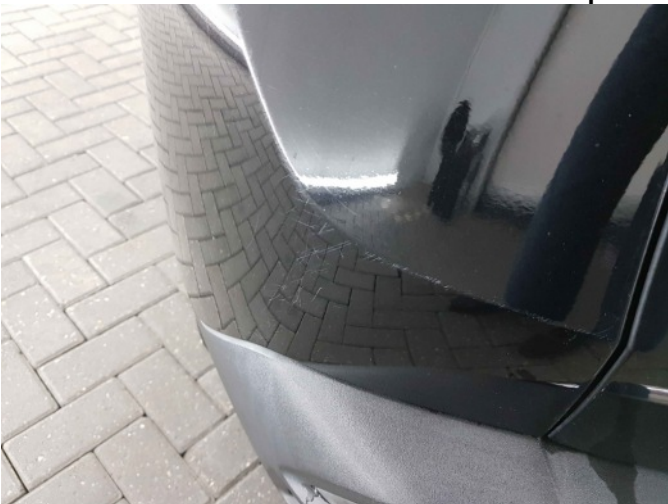
1. Diverse

Gebruikssporen
