Rapport nummer: 0000000852622-NL170
Inspectie plaats: ALMERE
Bezichtigingdatum: 17.09.2021
Vlag : PL-061-F

Opel Karl;Hatchback;Petrol;Manual;Grey

VIN:	W0LDD6E71HC789122	Kilometerstand afgelezen:	64371 km
Eerste registratie / Bouwjaar:	25.07.2017 / 0	Bezichtigingdatum / -plaats:	17.09.2021 ALMERE
Voertuig type:	Personenauto	Voertuig type:	Hatchback
HSN/TSN:	null//null	Auto rookvrij:	ja
Conditie exterieur:	3 - Toestand bevredigend	Conditie interieur:	2 - Toestand goed

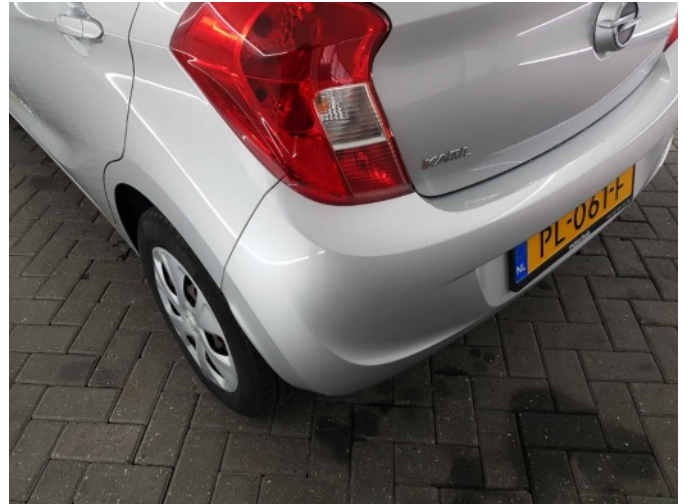
1. Diverse

Gebruikssporen

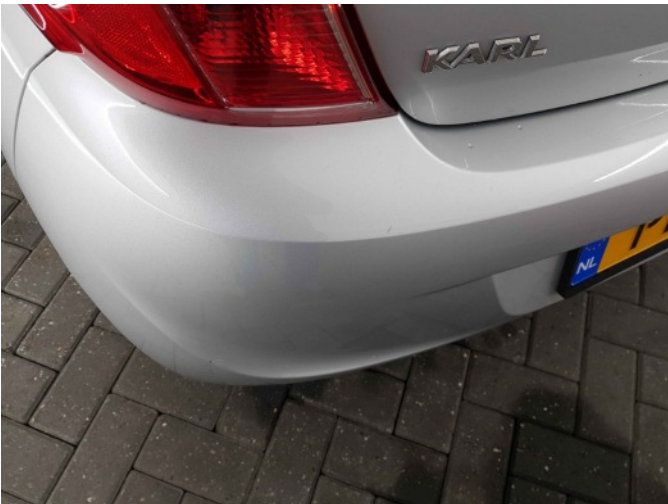
1. Diverse

Gebruikssporen

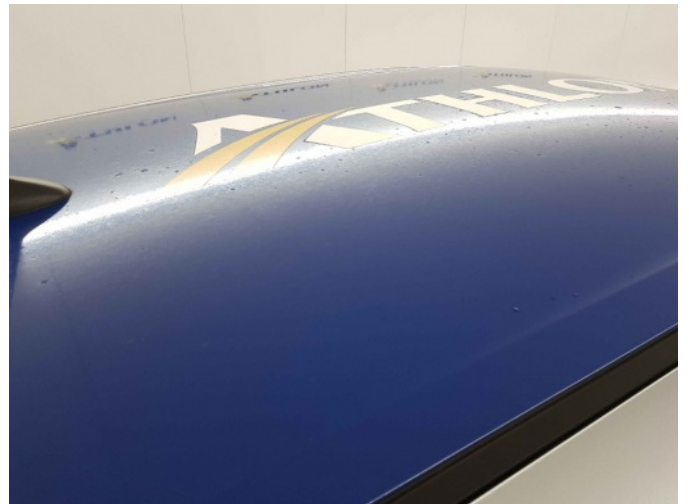
1. Diverse

Gebruikssporen

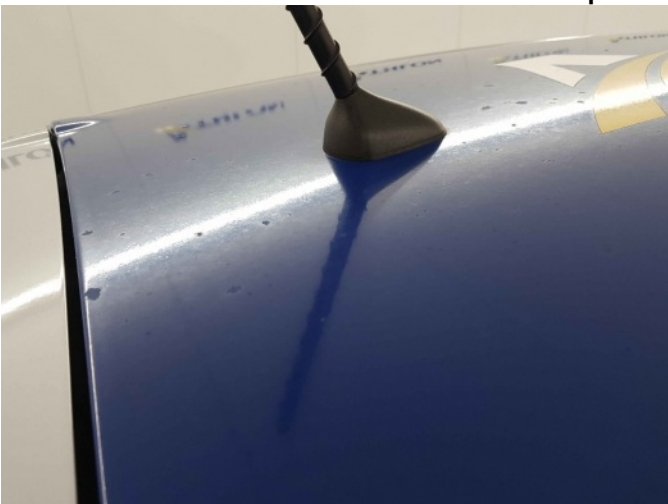
1. Diverse

Gebruikssporen
