Rapport nummer: 0000000852888-NL170
Inspectie plaats: ALMERE
Bezichtigingdatum: 17.09.2021
Vlag : ZK-013-G

Peugeot 108;Hatchback;Petrol;Manual;

VIN:	VF3PSCFB5KR005247	Kilometerstand afgelezen:	26155 km
Eerste registratie / Bouwjaar:	29.06.2019 / 0	Bezichtigingdatum / -plaats:	17.09.2021 ALMERE
Voertuig type:	Personenauto	Voertuig type:	Hatchback
HSN/TSN:	null//null	Auto rookvrij:	ja
Conditie exterieur:	2 - Toestand goed	Conditie interieur:	2 - Toestand goed

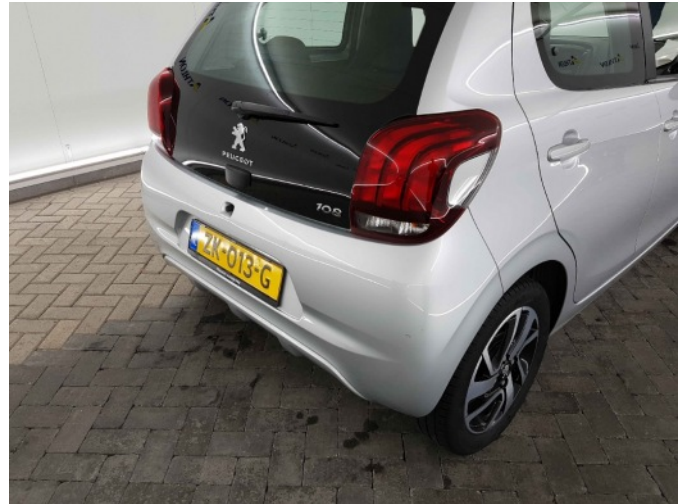
1. Diverse

Gebruikssporen

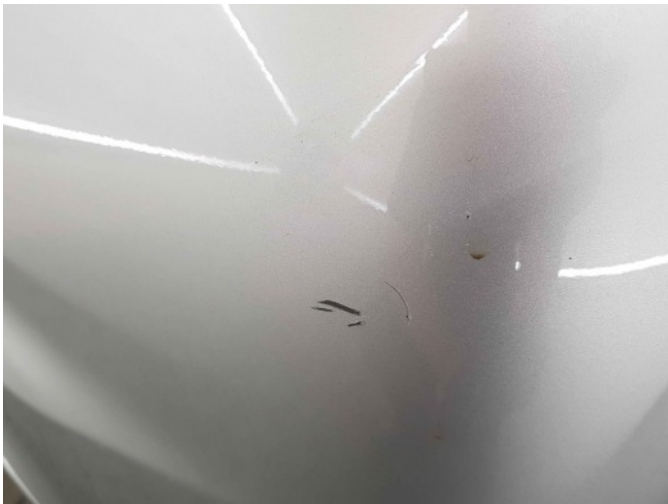
1. Diverse

Gebruikssporen

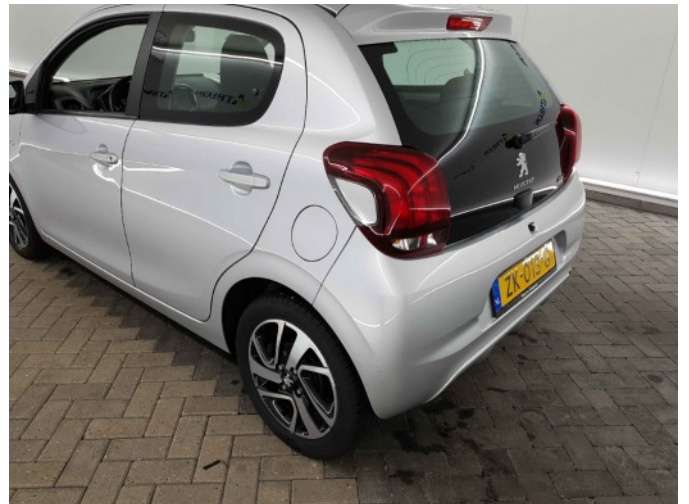
1. Diverse

Gebruikssporen

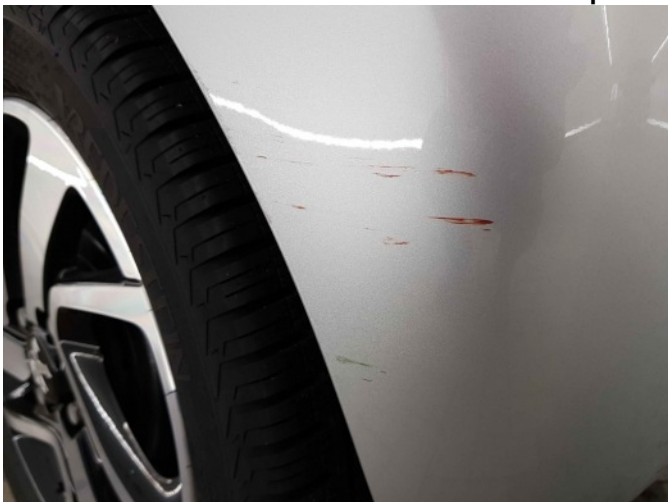
1. Diverse

Gebruikssporen

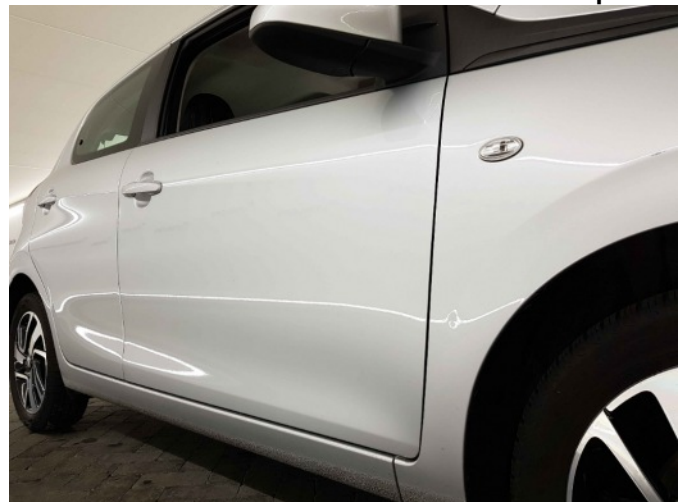
1. Diverse

Gebruikssporen
