## Klantenrapport

Rapport nummer: 0000000852102-NL253  
 Inspectie plaats: ALMERE  
 Bezichtigingdatum: 21.09.2021  
 Vlag : PH-236-G

#### Peugeot 3008;Terreinwagen;Diesel;Automatic;White

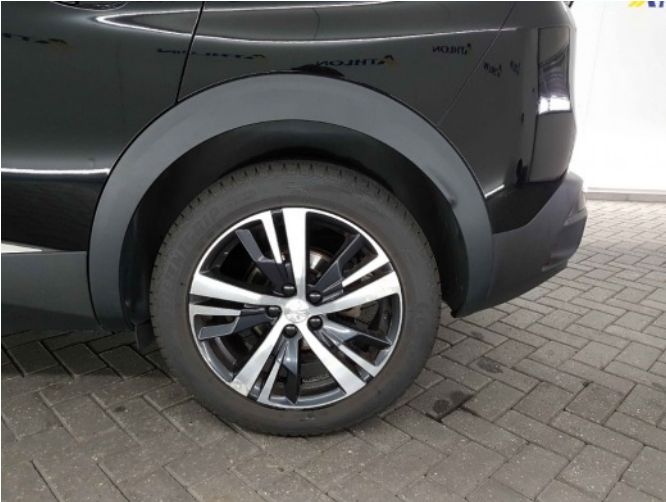
1. Diverse

**Gebruikssporen**

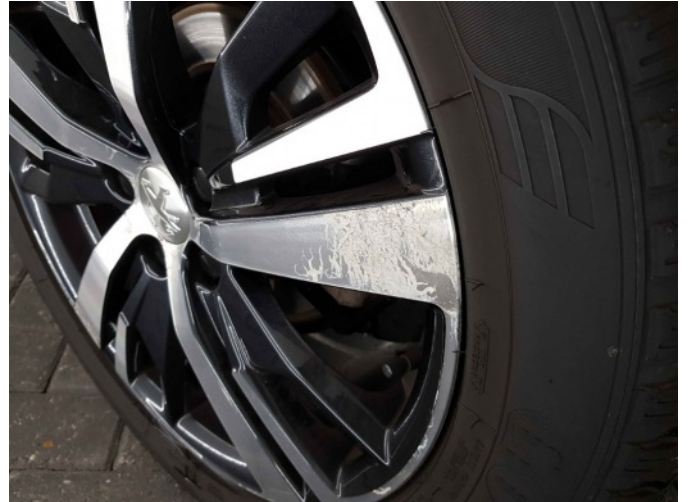
1. Diverse

**Gebruikssporen**

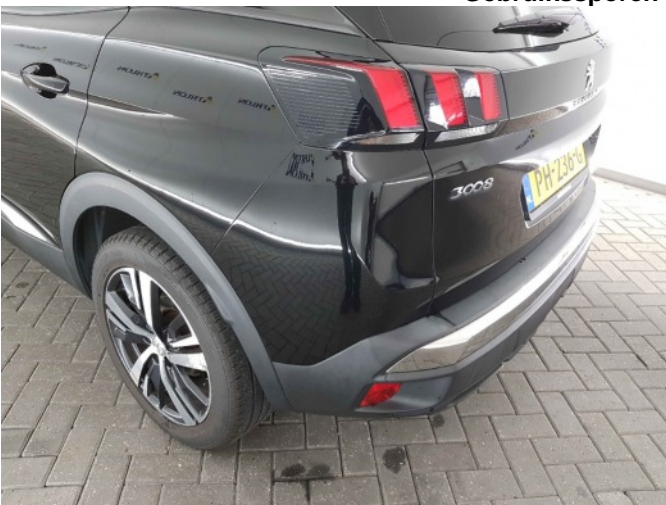
1. Diverse

**Gebruikssporen**

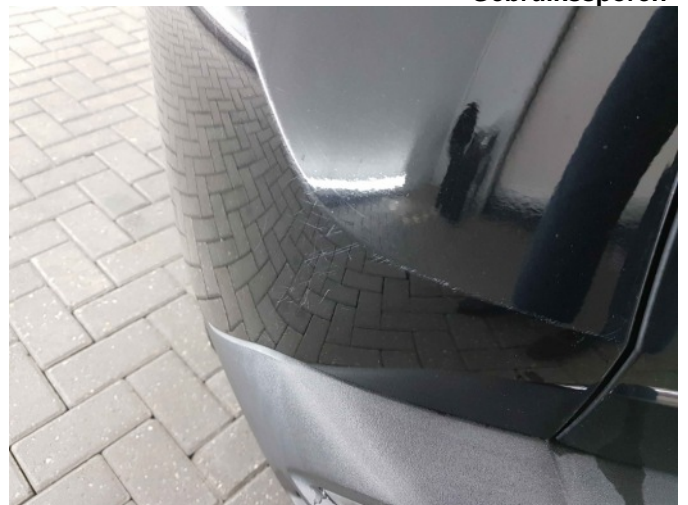
1. Diverse

**Gebruikssporen**
