## Klantenrapport

**Rapport nummer:** 0000000852929-NL253  
**Inspectie plaats:** Almere  
**Bezichtigingdatum:** 17.09.2021  
**Vlag :** ZK-887-F

#### Peugeot 108;Hatchback;Petrol;Manual;

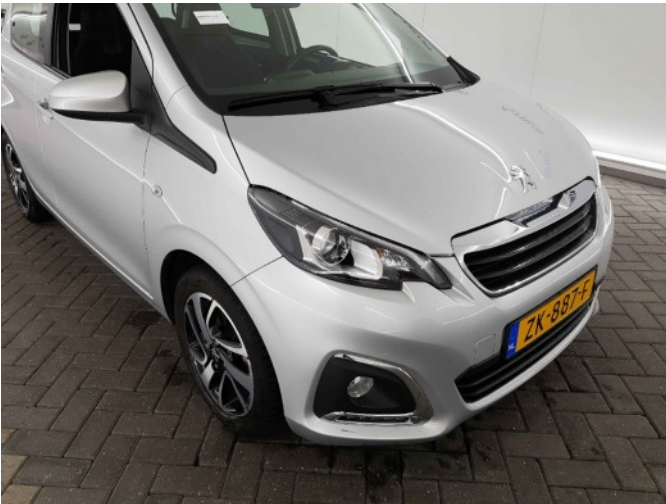
1. Diverse

**Gebruikssporen**

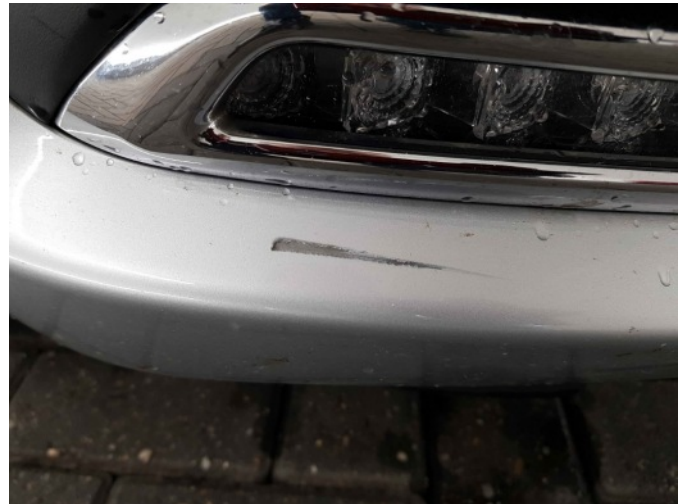
1. Diverse

**Gebruikssporen**

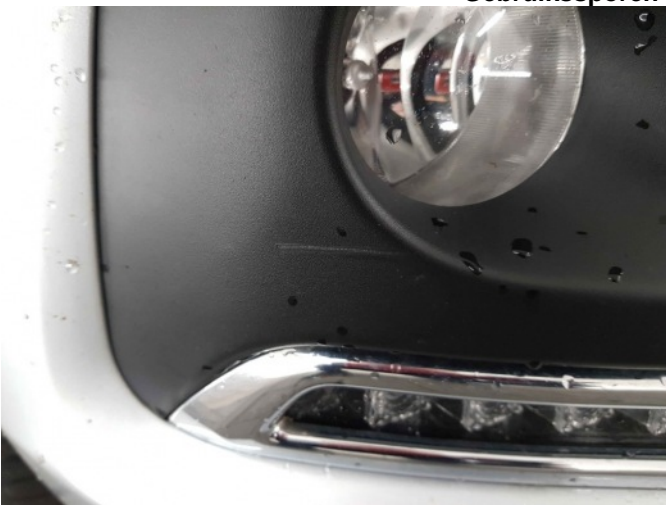
1. Diverse

**Gebruikssporen**

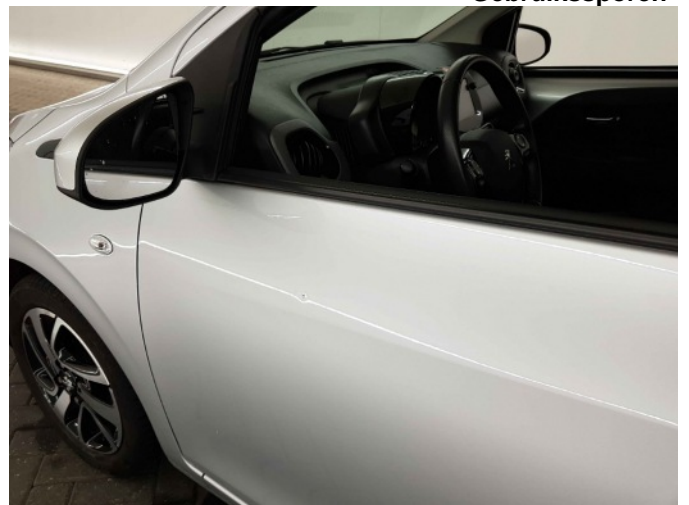
1. Diverse

**Gebruikssporen**
