Rapport nummer: 0000000853047-NL170
Inspectie plaats: ALMERE
Bezichtigingdatum: 20.09.2021
Vlag : V-605-RS

Peugeot Partner VAN;Bestelauto;Diesel;Manual;White

VIN:	VF37DBHY6JJ722929	Kilometerstand afgelezen:	132142 km
Eerste registratie / Bouwjaar:	30.08.2018 / 0	Bezichtigingdatum / -plaats:	20.09.2021 ALMERE
Voertuig type:	Bestelauto	Voertuig type:	busje
HSN/TSN:	null//null	Auto rookvrij:	ja
Conditie exterieur:	3 - Toestand bevredigend	Conditie interieur:	2 - Toestand goed

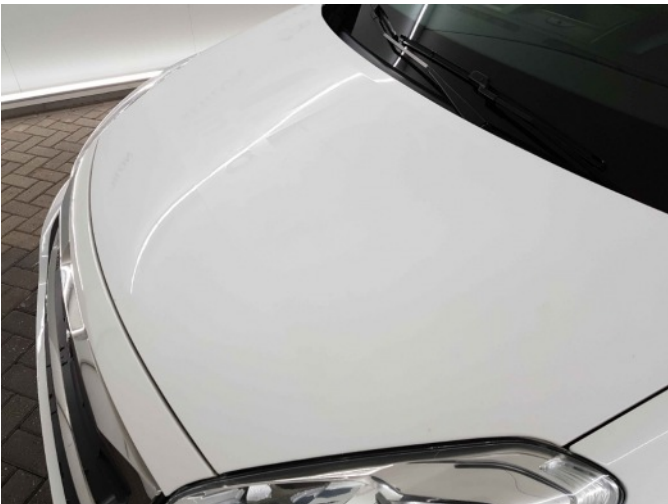
1. Diverse

Gebruikssporen

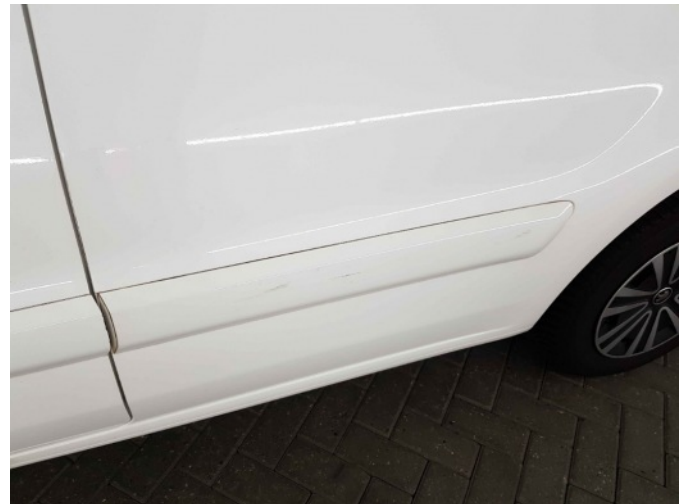
1. Diverse

Gebruikssporen

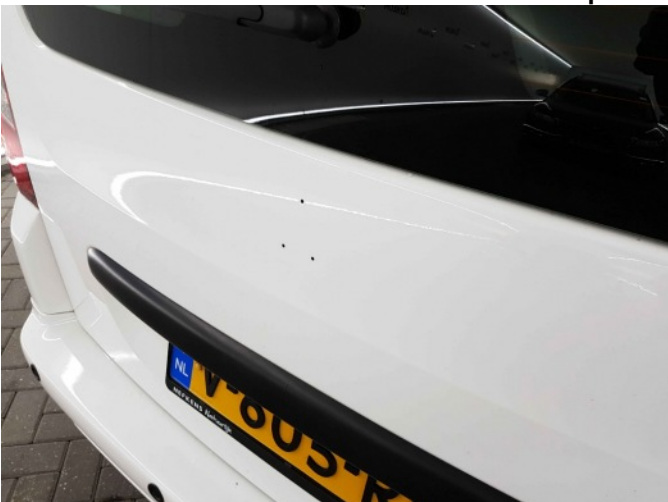
1. Diverse

Gebruikssporen

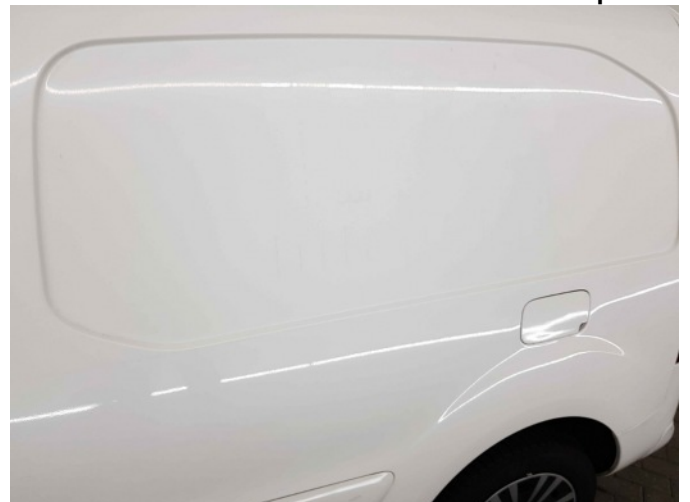
1. Diverse

Gebruikssporen

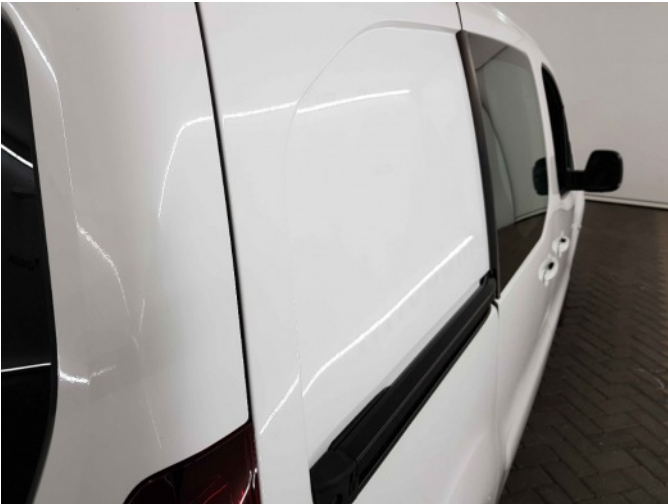
1. Diverse

Gebruikssporen
