## Klantenrapport

Rapport nummer: 0000000852622-NL253  
 Inspectie plaats: ALMERE  
 Bezichtigingdatum: 17.09.2021  
 Vlag : PL-061-F

#### Opel Karl;Hatchback;Petrol;Manual;Grey

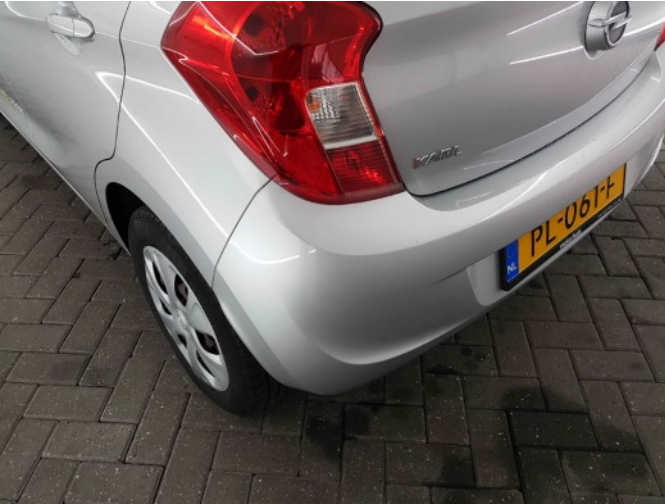
1. Diverse

**Gebruikssporen**

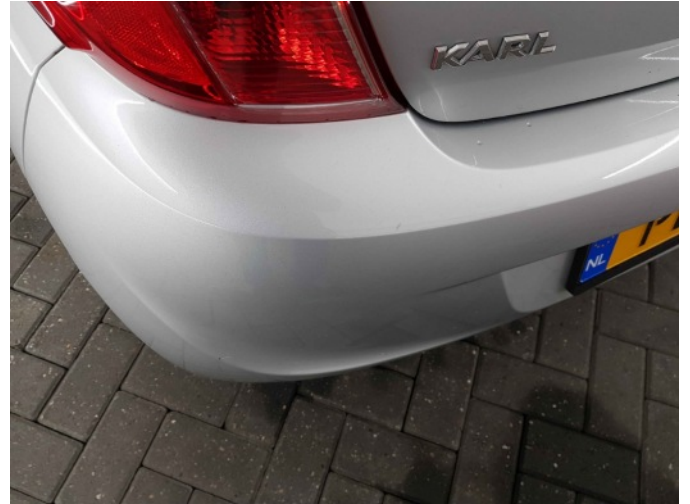
1. Diverse

**Gebruikssporen**

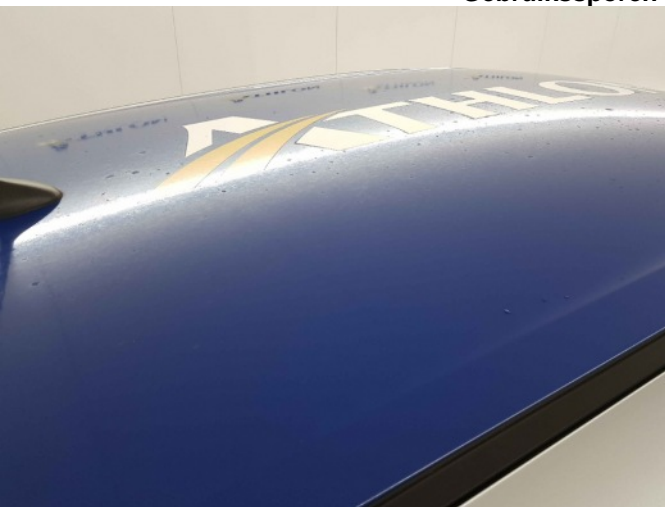
1. Diverse

**Gebruikssporen**

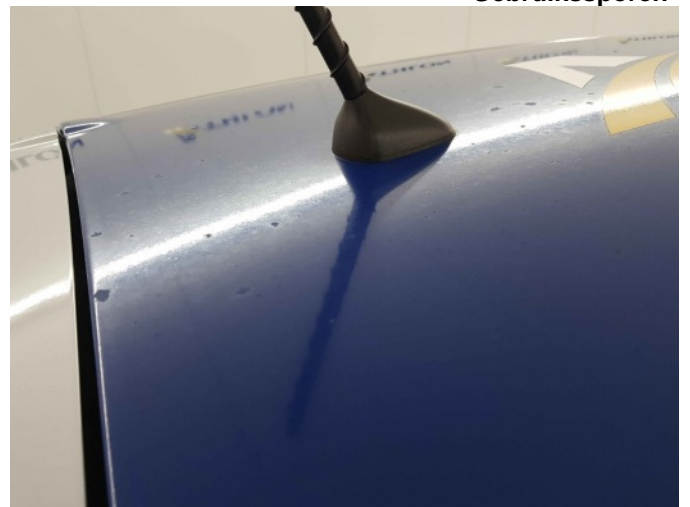
1. Diverse

**Gebruikssporen**
