## Klantenrapport

**Rapport nummer:** 0000000852888-NL253  
**Inspectie plaats:** ALMERE  
**Bezichtigingdatum:** 17.09.2021  
**Vlag :** ZK-013-G

#### Peugeot 108;Hatchback;Petrol;Manual;

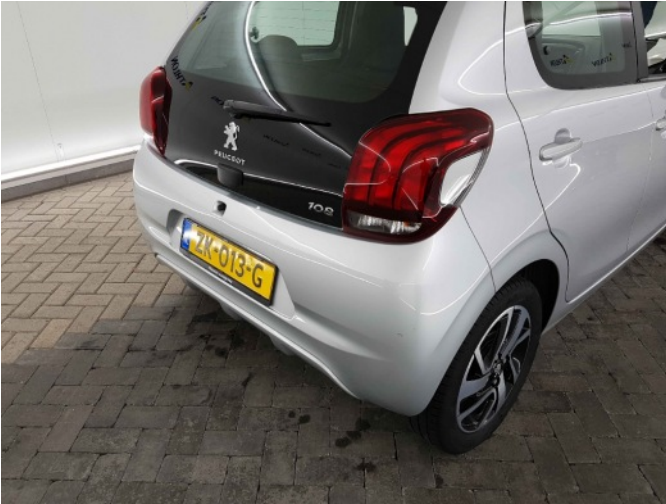
1. Diverse

Gebruikssporen

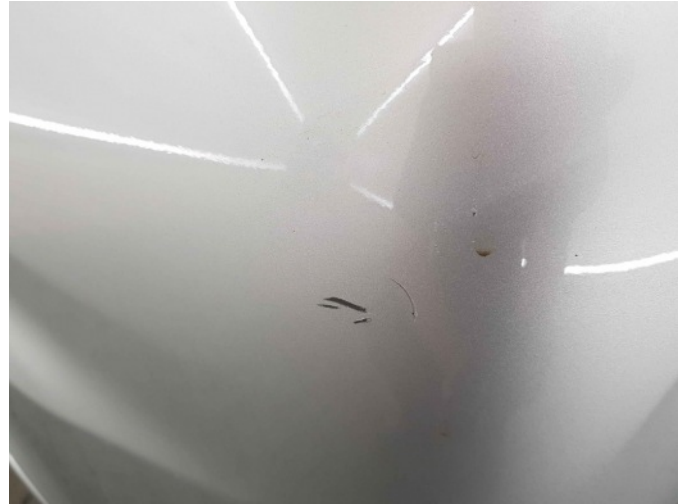
1. Diverse

Gebruikssporen

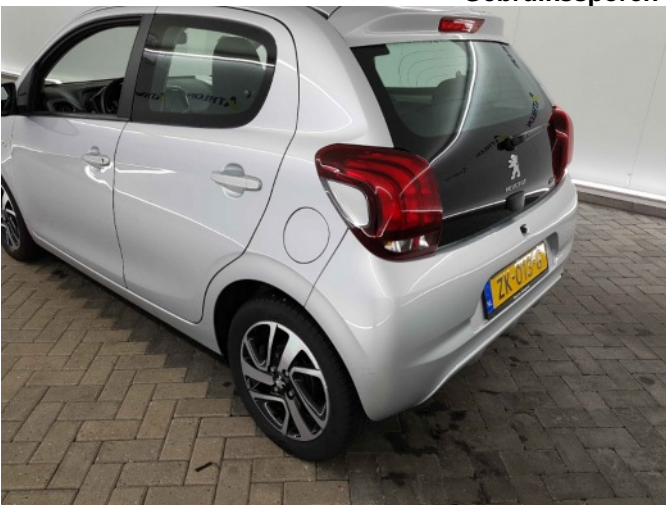
1. Diverse

Gebruikssporen

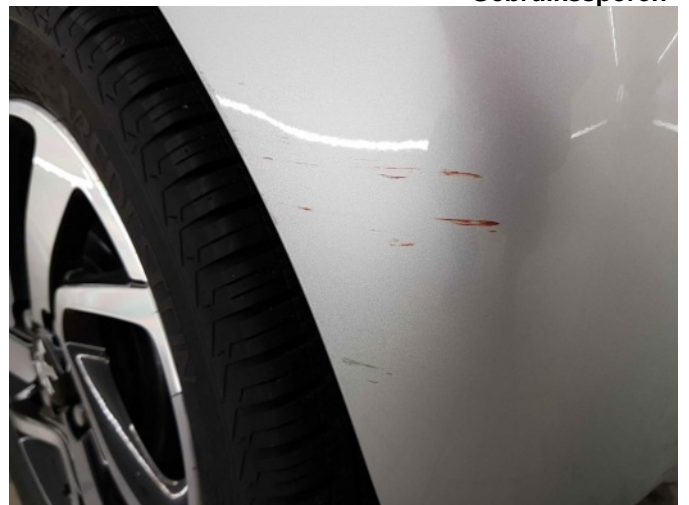
1. Diverse

Gebruikssporen

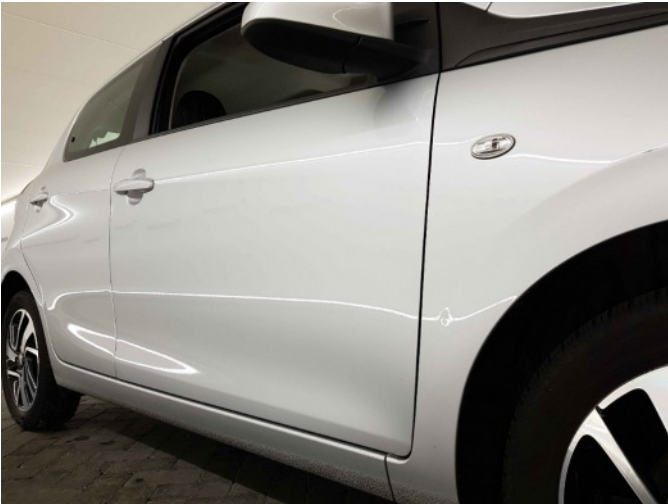
1. Diverse

Gebruikssporen
