**Rapport nummer:** 0000000852929-NL170  
**Inspectie plaats:** Almere  
**Bezichtigingdatum:** 17.09.2021  
**Vlag :** ZK-887-F

gegevens van het voertuig

**Peugeot 108;Hatchback;Petrol;Manual;**

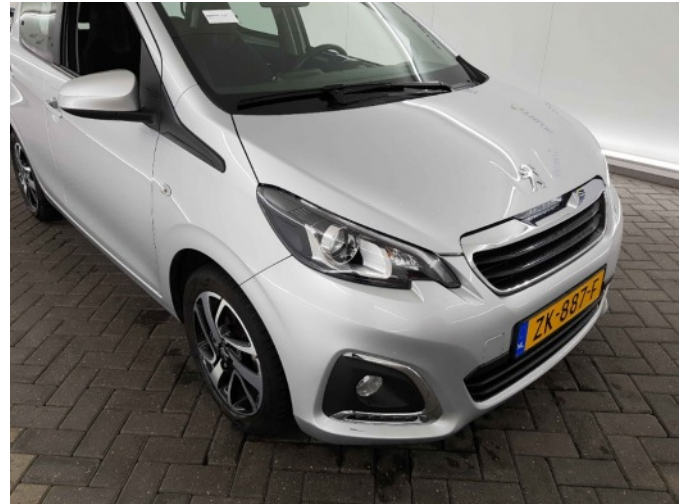
1. Diverse

1.) Diverse | Gebruikssporen

Gebruikssporen

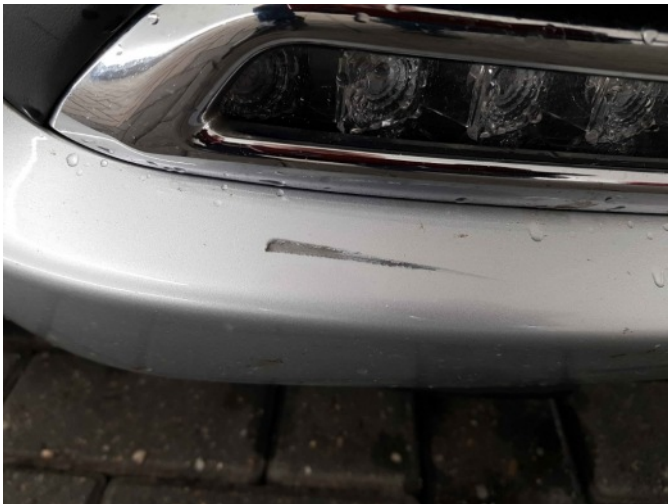
1. Diverse

Gebruikssporen

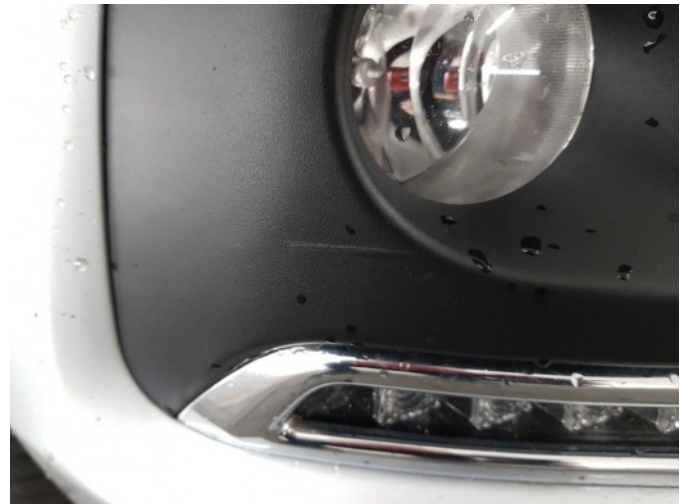
1. Diverse

Gebruikssporen

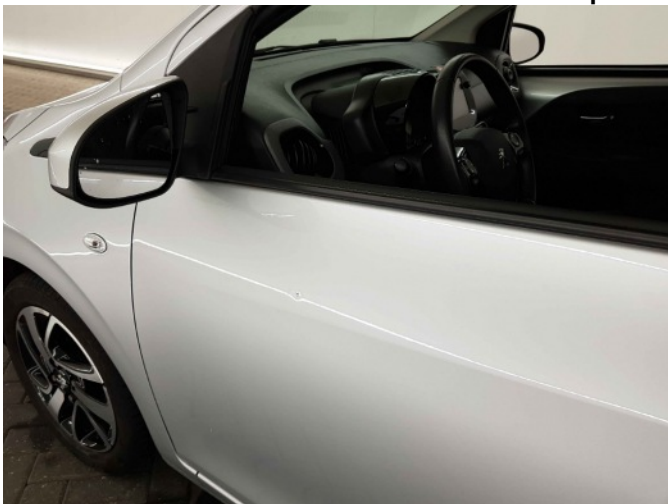
1. Diverse

Gebruikssporen
