Rapport nummer: 0000000858343-NL170
Inspectie plaats: ALMERE
Bezichtigingdatum: 06.10.2021
Vlag : KN-338-H

Volkswagen Passat Variant;Hatchback;Petrol;Automatic;Black

VIN:	WVWZZZ3CZHE077009	Kilometerstand afgelezen:	157279 km
Eerste registratie / Bouwjaar:	19.10.2016 / 0	Bezichtigingdatum / -plaats:	06.10.2021 ALMERE
Voertuig type:	Personenauto	Voertuig type:	Stationwagen
HSN/TSN:	null//null	Auto rookvrij:	ja
Conditie exterieur:	3 - Toestand bevredigend	Conditie interieur:	2 - Toestand goed

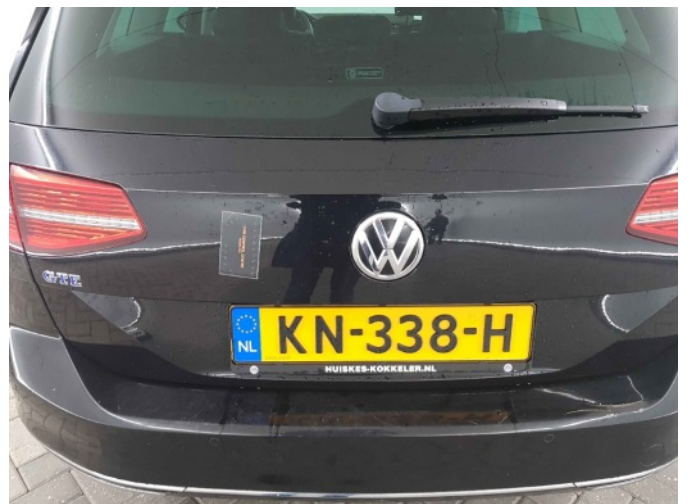
1. Achterklep

Krassen

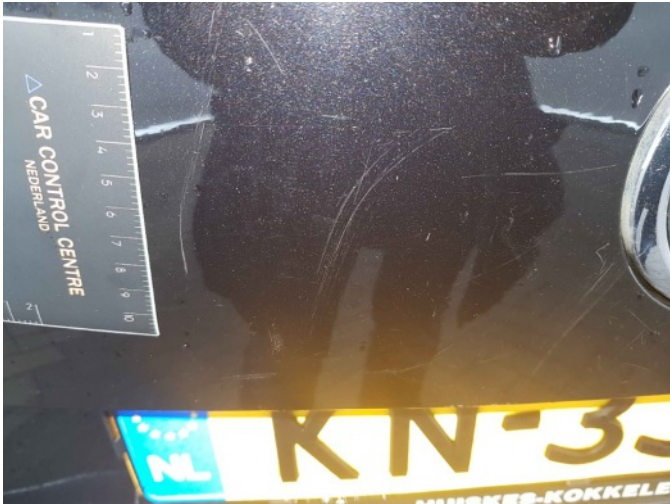
1. Achterklep

Krassen

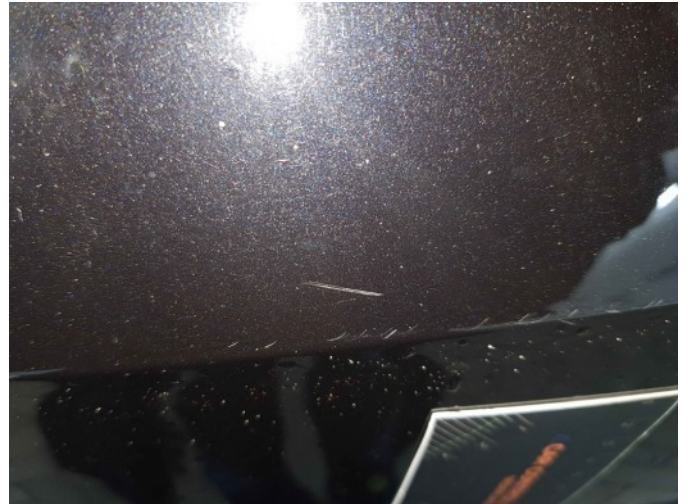
1. Achterklep

Krassen

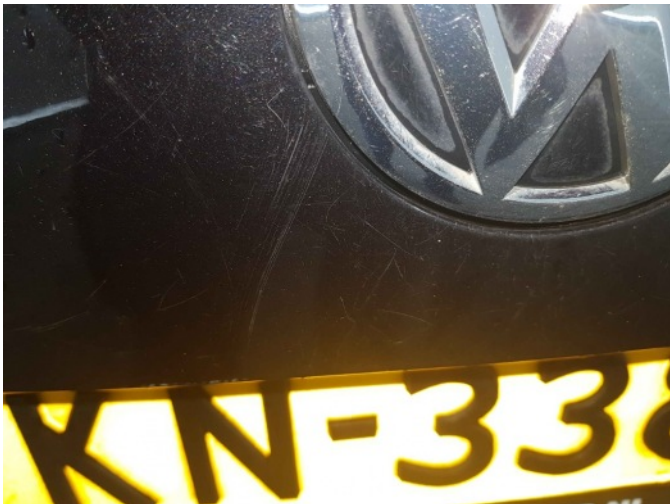
1. Achterklep

Krassen

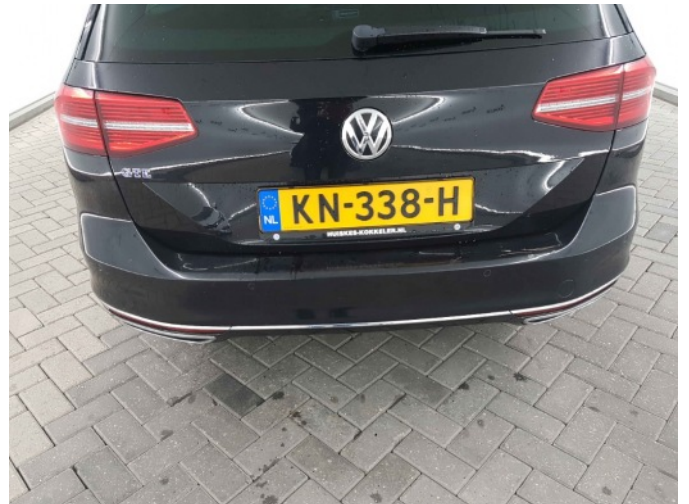
2. Achterbumper

Breuk / barst / scheur

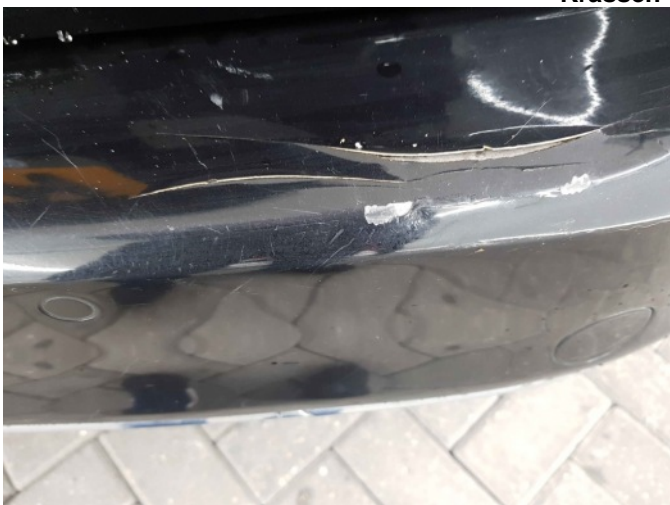
2. Achterbumper

Breuk / barst / scheur

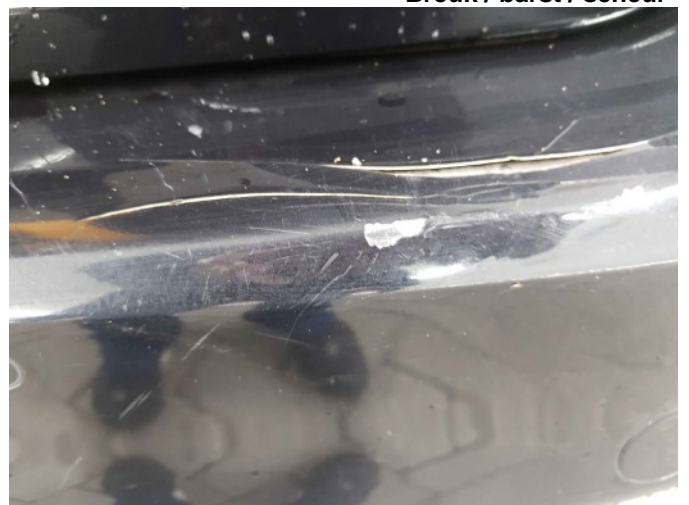
2. Achterbumper

Breuk / barst / scheur

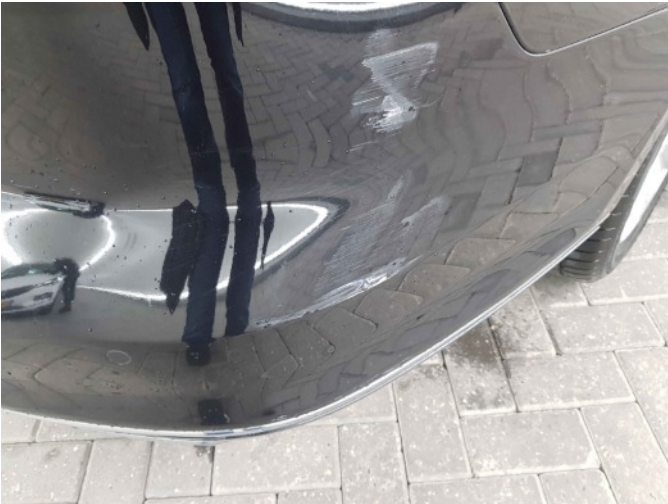
2. Achterbumper

Breuk / barst / scheur

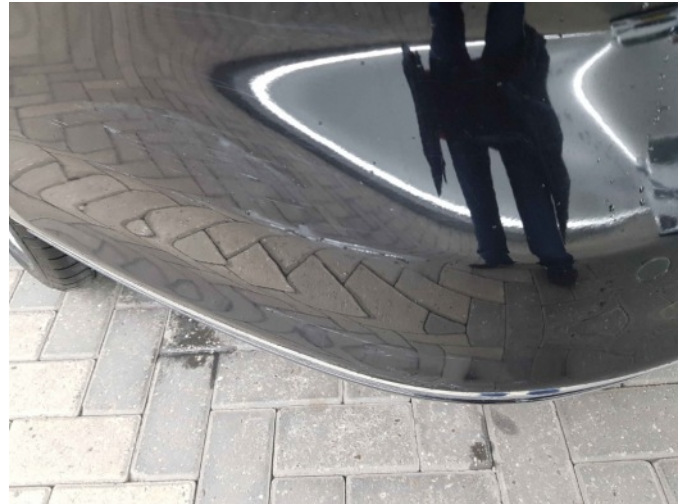
2. Achterbumper

Breuk / barst / scheur

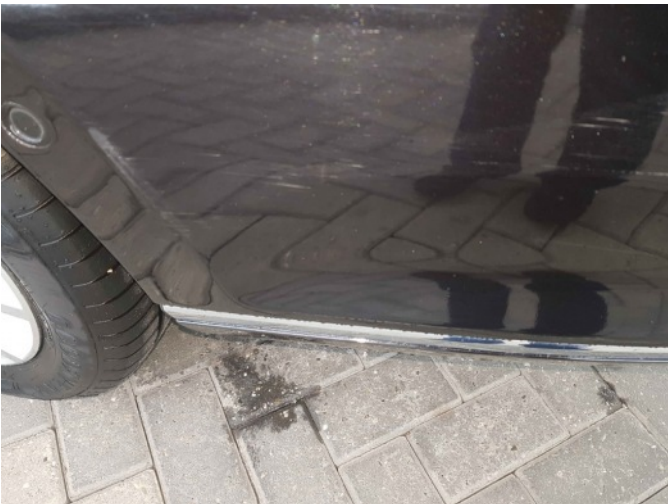
2. Achterbumper

Breuk / barst / scheur

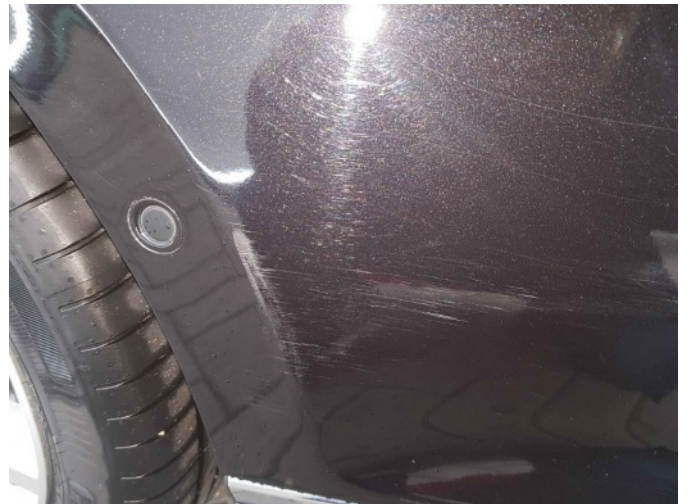
2. Achterbumper

Breuk / barst / scheur

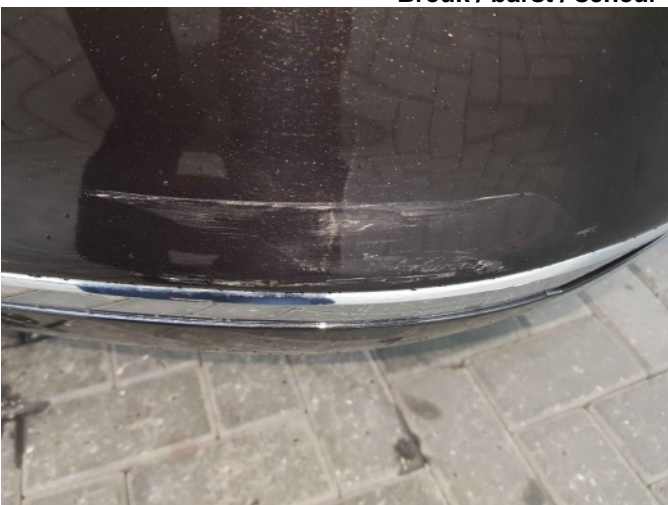
2. Achterbumper

Breuk / barst / scheur

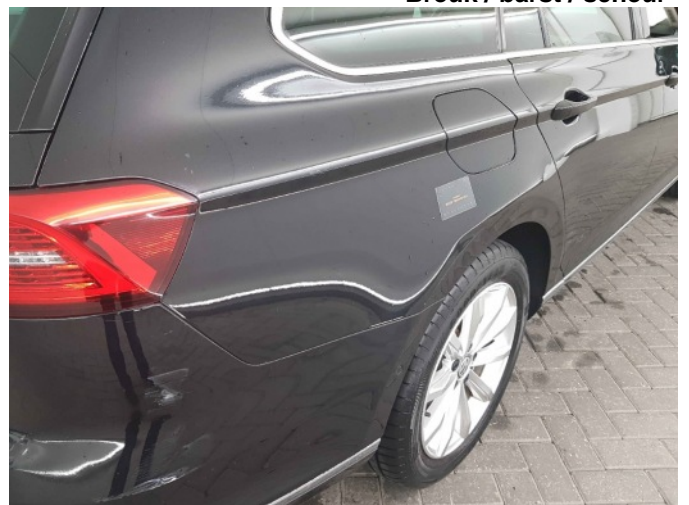
2. Achterbumper

Breuk / barst / scheur

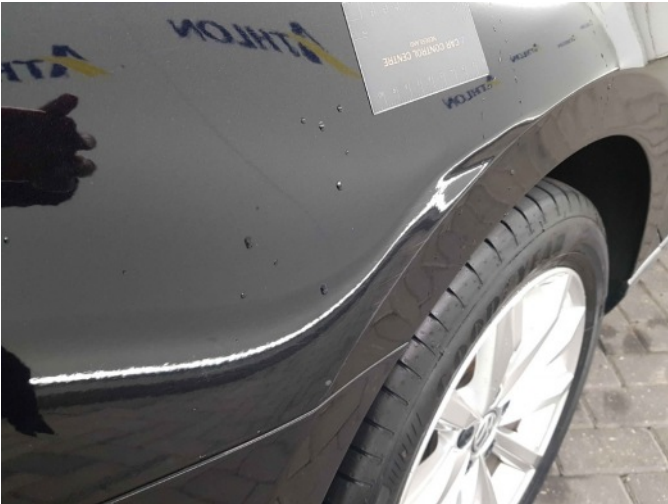
2. Achterbumper

Breuk / barst / scheur

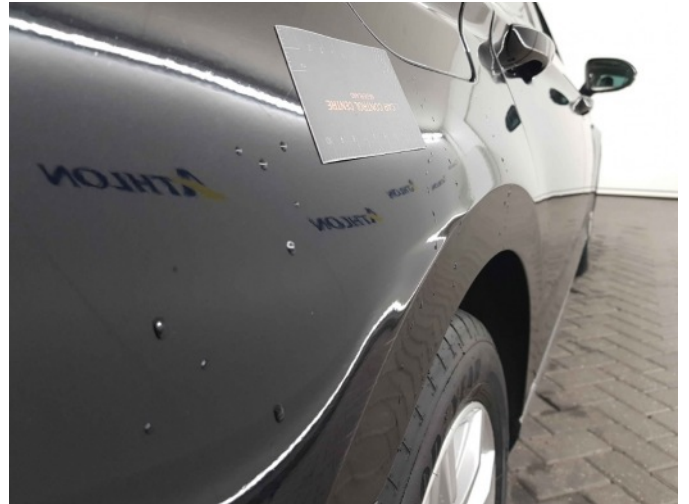
2. Achterbumper

Breuk / barst / scheur

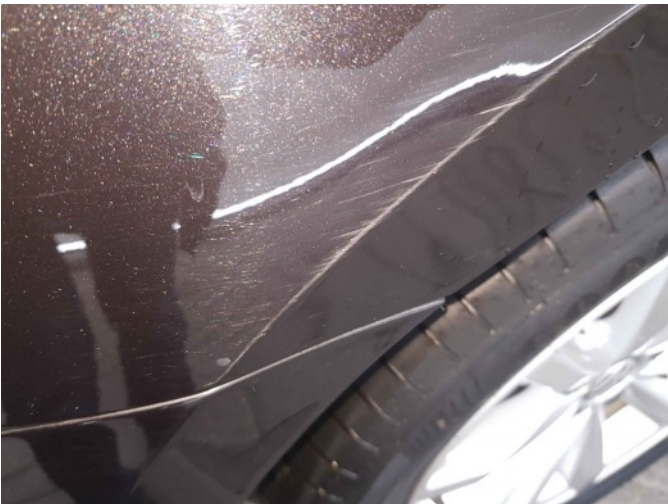
2. Achterbumper

Breuk / barst / scheur

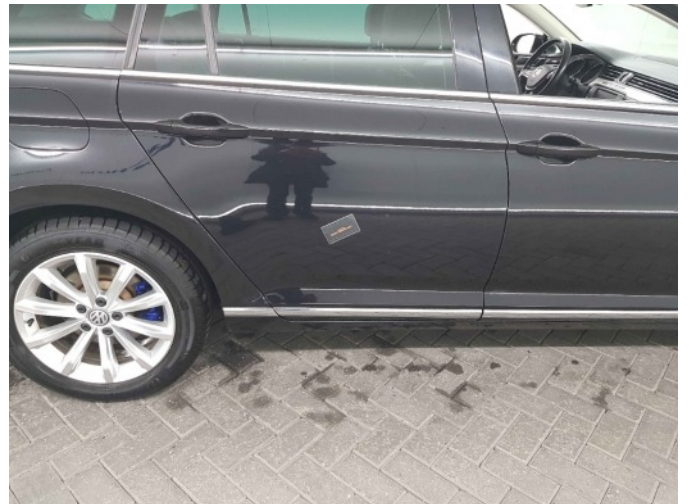
3. Portier achter - rechts

Krassen

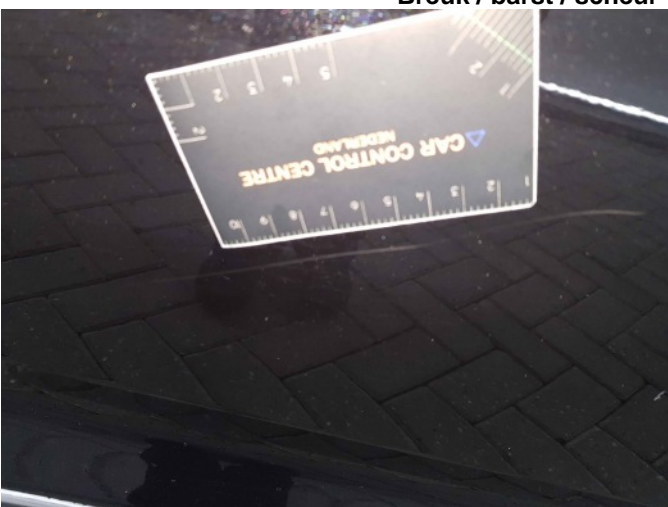
3. Portier achter - rechts

Krassen

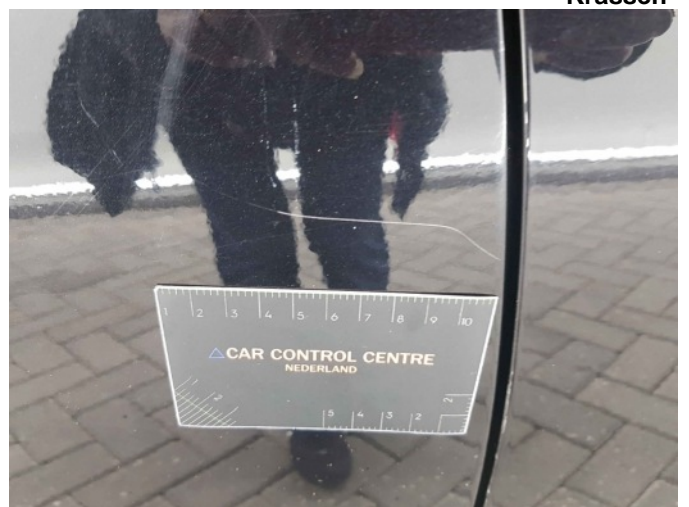
3. Portier achter - rechts

Krassen

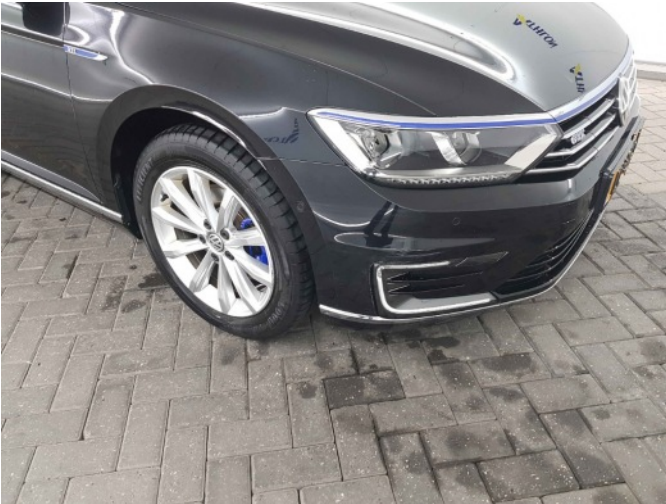
4. Voorbumper

Schaafplek

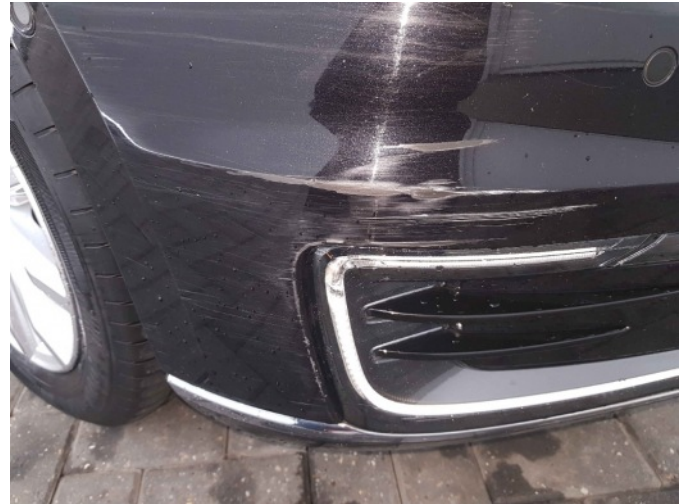
4. Voorbumper

Schaafplek

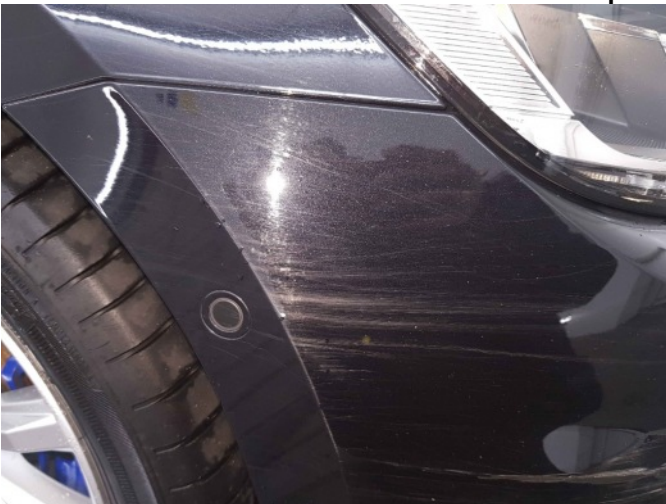
4. Voorbumper

Schaafplek

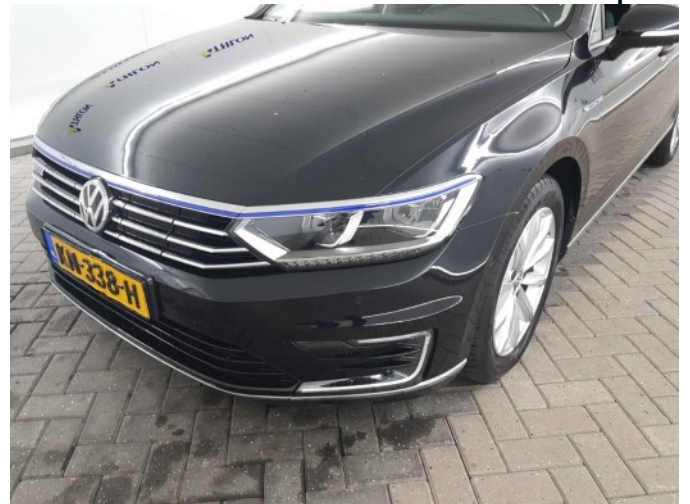
5. Voorspoiler

Krassen

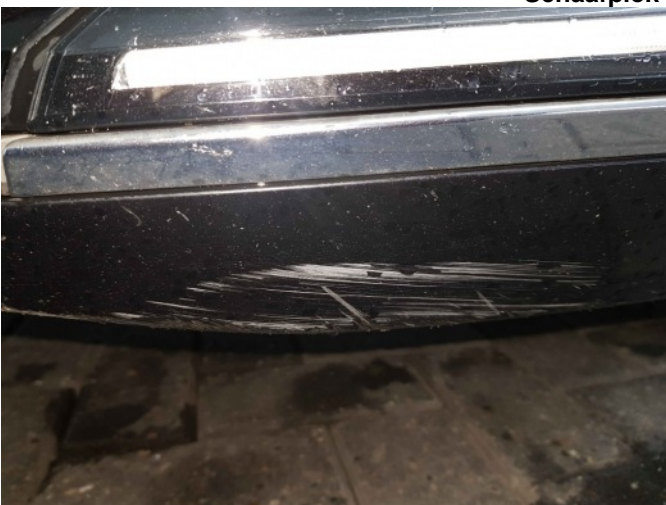
5. Voorspoiler

Krassen

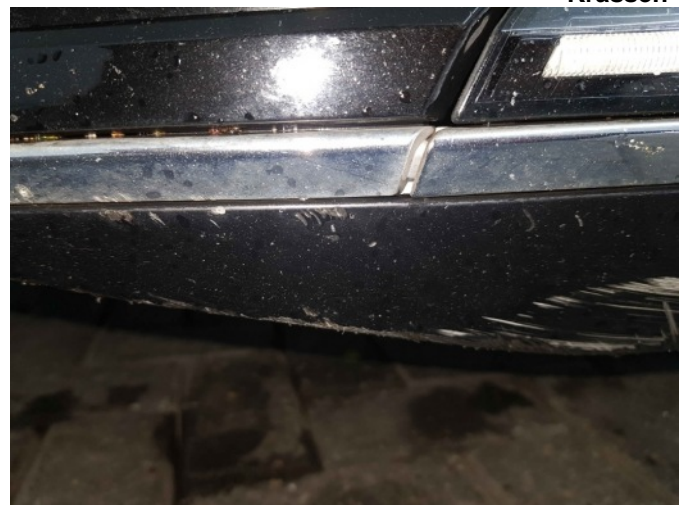
5. Voorspoiler

Krassen

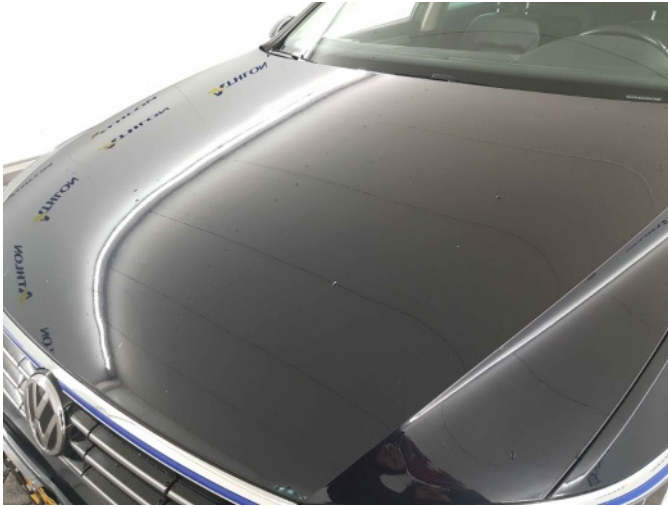
6. Motorkap

Hagelschade

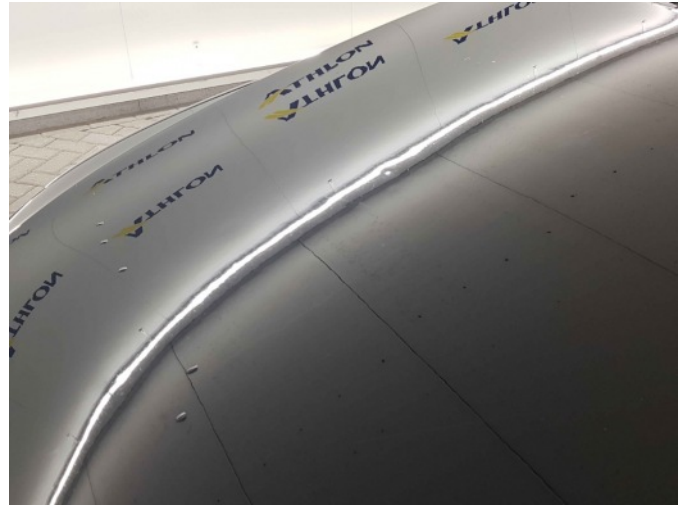
6. Motorkap

Hagelschade

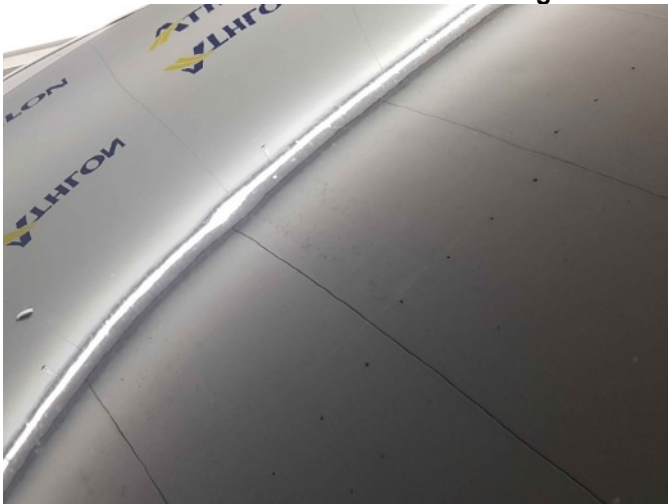
6. Motorkap

Hagelschade

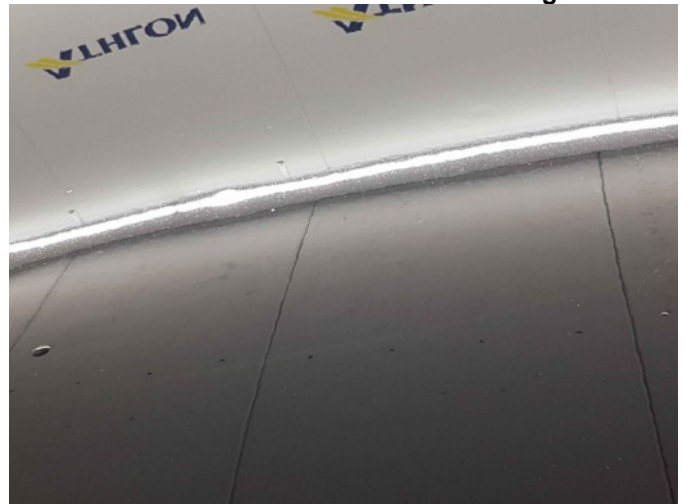
6. Motorkap

Hagelschade

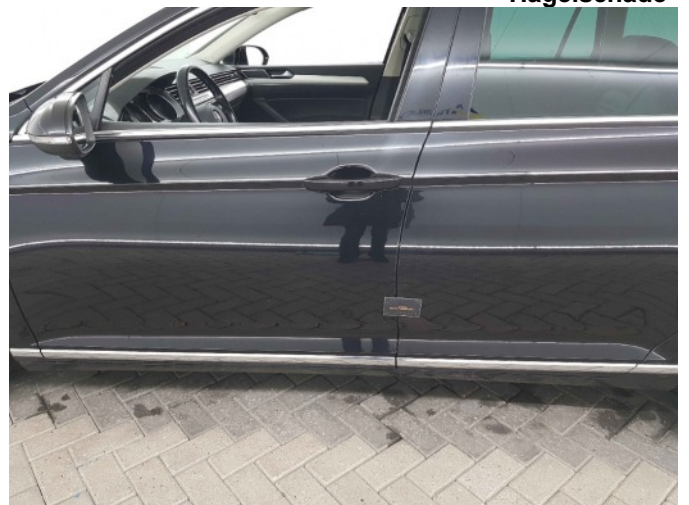
7. Portier achter - links

Krassen

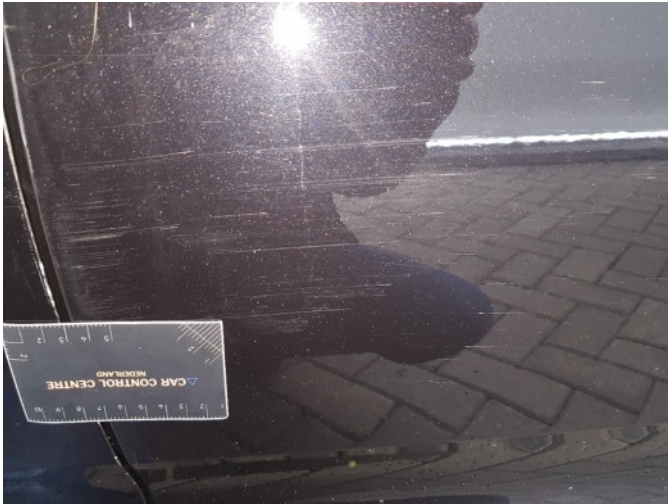
7. Portier achter - links

Krassen

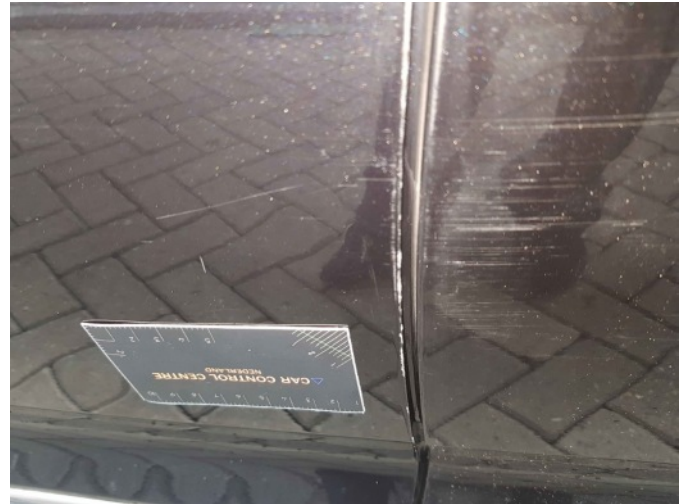
7. Portier achter - links

Krassen

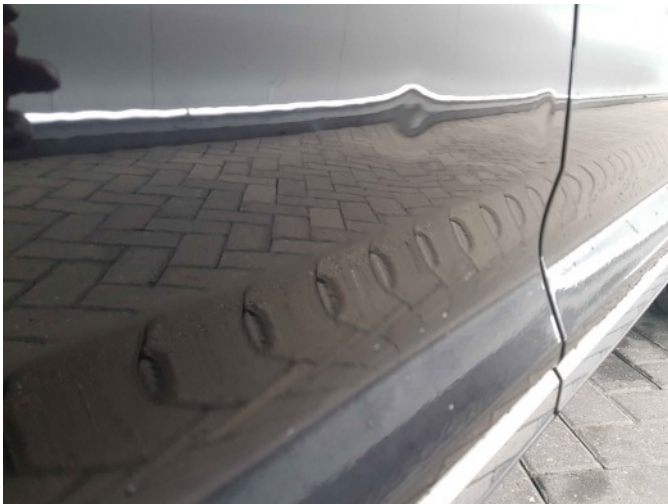
7. Portier achter - links

Krassen

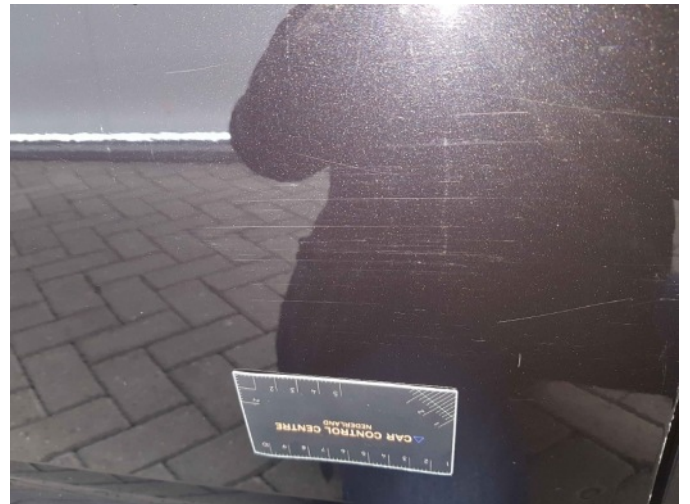
7. Portier achter - links

Krassen
