## Klantenrapport

Rapport nummer: 0000000859894-NL253  
 Inspectie plaats: ALMERE  
 Bezichtigingdatum: 08.10.2021  
 Vlag : KL-615-H

#### Volvo S60;Sedan;Diesel;Manual;Blue

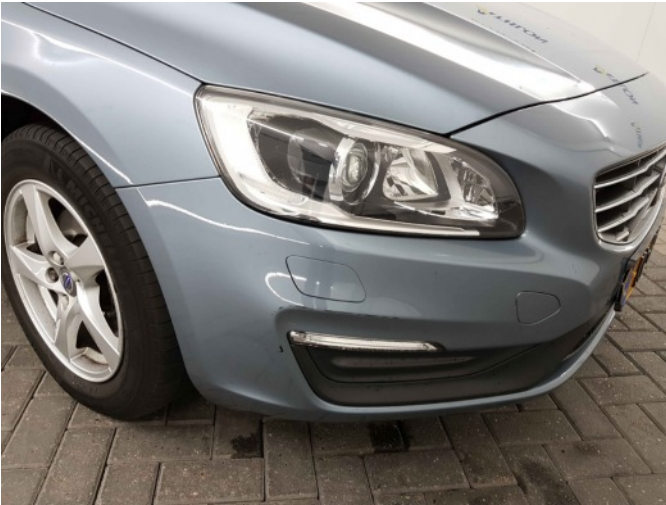
1. Voorbumper

Schaafplek

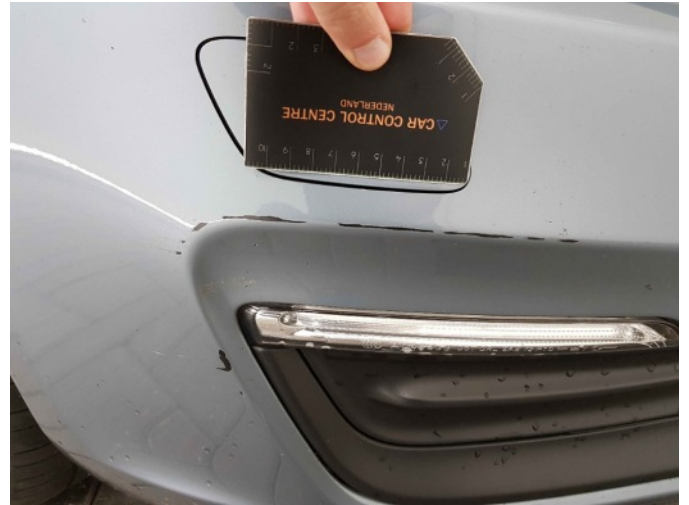
1. Voorbumper

Schaafplek

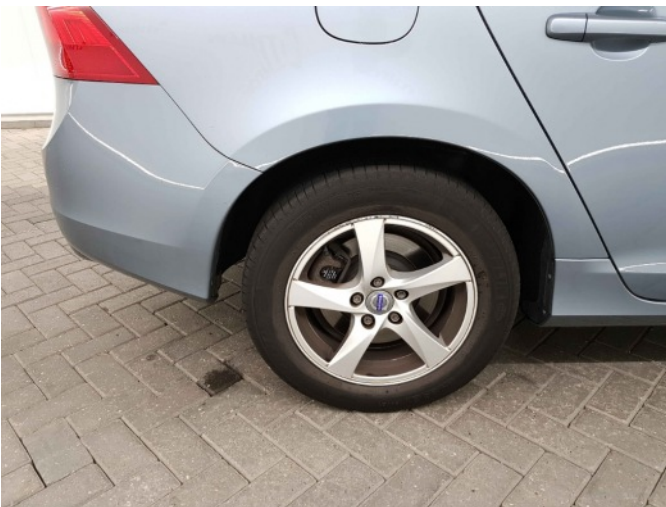
1. Diverse

Gebruikssporen

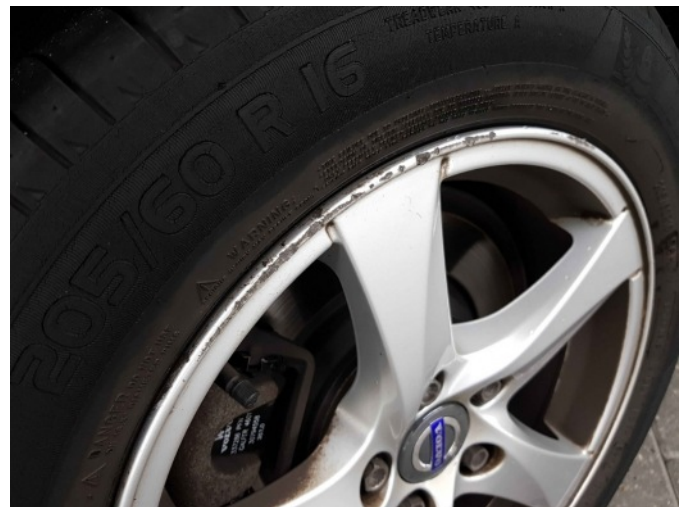
1. Diverse

Gebruikssporen

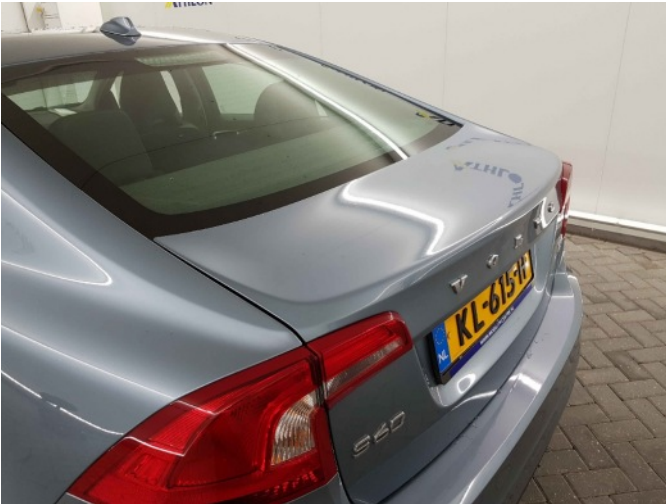
1. Diverse

**Gebruikssporen**

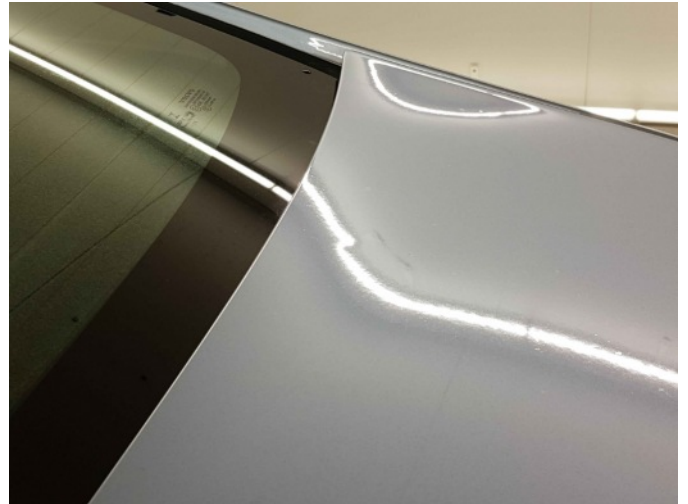
1. Diverse

**Gebruikssporen**

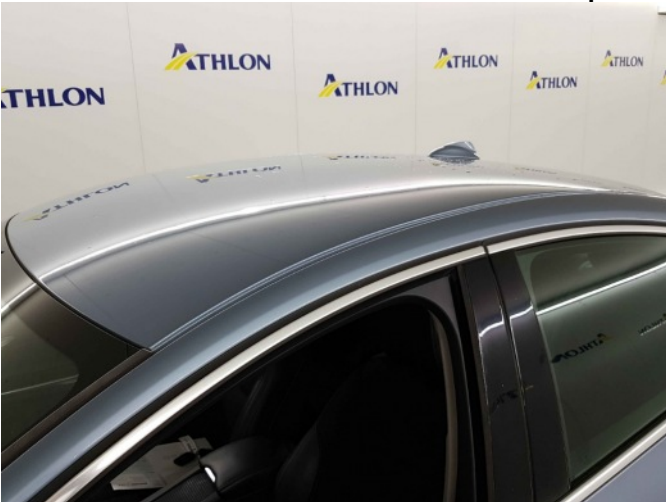
1. Diverse

**Gebruikssporen**

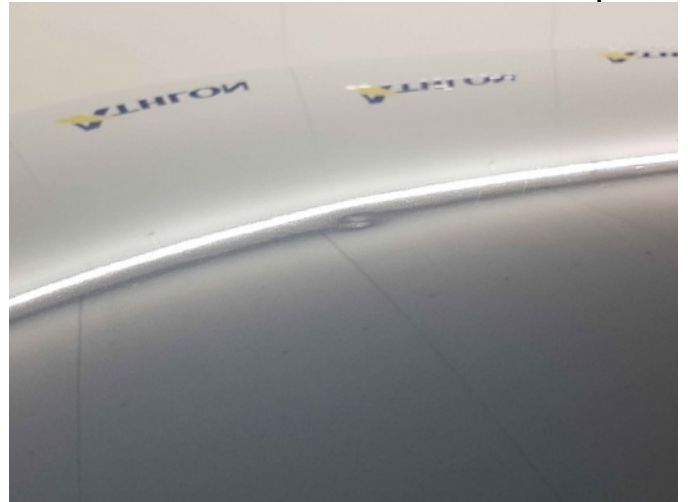
1. Diverse

**Gebruikssporen**
