**Rapport nummer:** 0000000859894-NL170  
**Inspectie plaats:** ALMERE  
**Bezichtigingdatum:** 08.10.2021  
**Vlag :** KL-615-H

##### Volvo S60;Sedan;Diesel;Manual;Blue

| VIN: | YV1FS7981H2428146 | Kilometerstand afgelezen: | 115025 km |

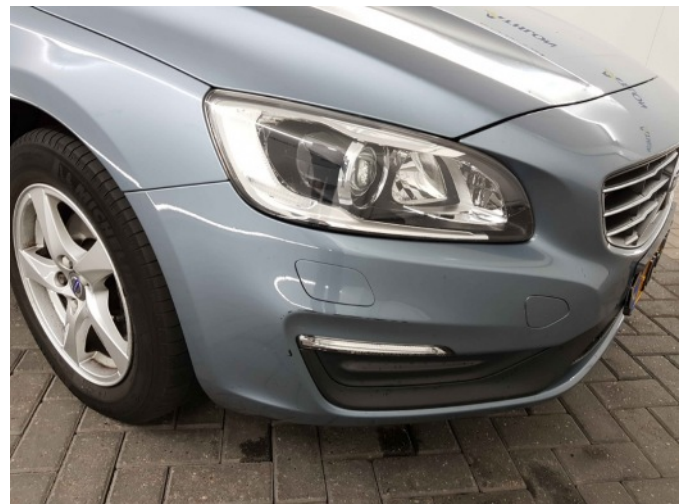
1. Voorbumper

Schaafplek

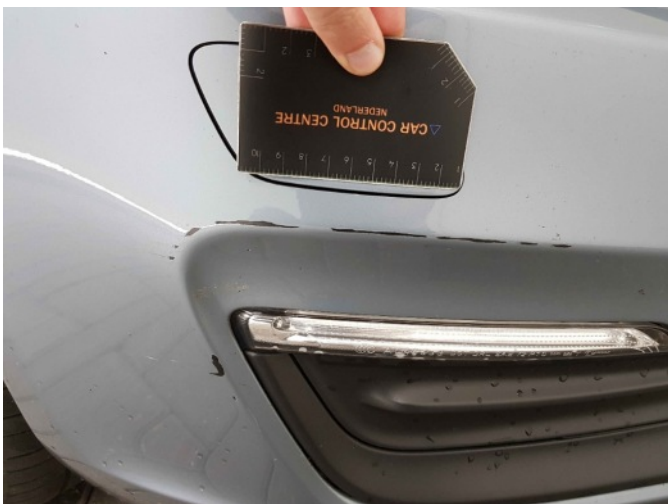
1. Voorbumper

Schaafplek

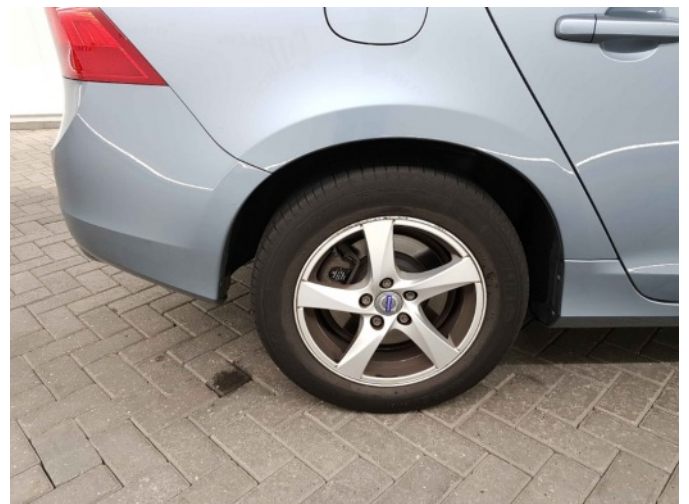
2. Diverse

Gebruikssporen

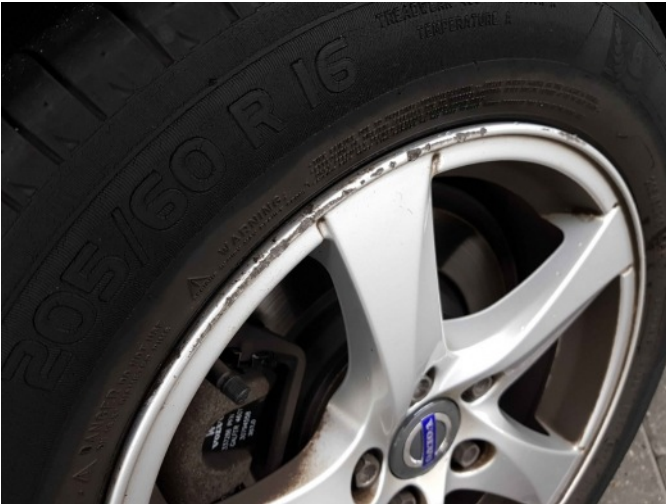
2. Diverse

**Gebruikssporen**

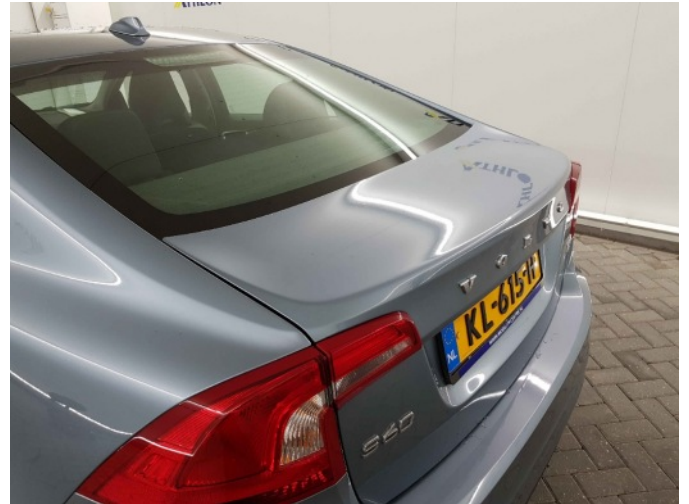
2. Diverse

**Gebruikssporen**

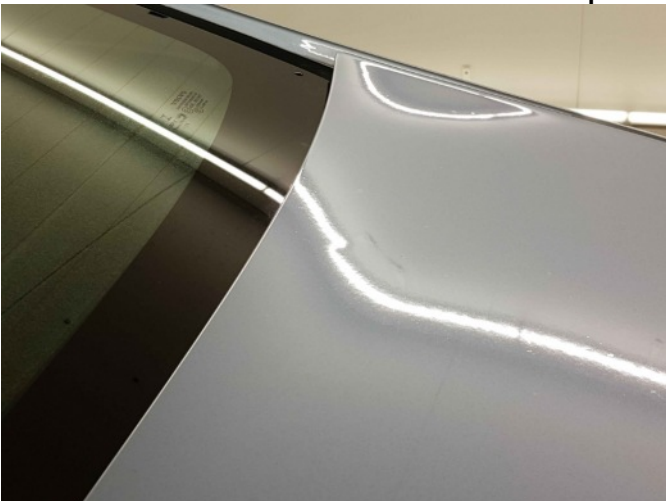
2. Diverse

**Gebruikssporen**

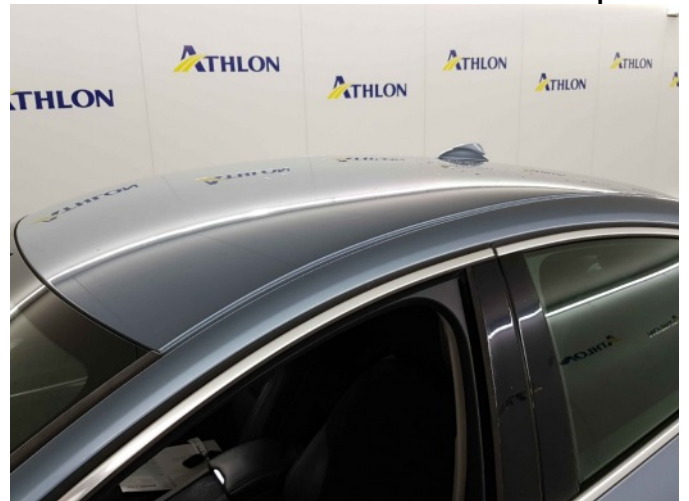
2. Diverse

**Gebruikssporen**

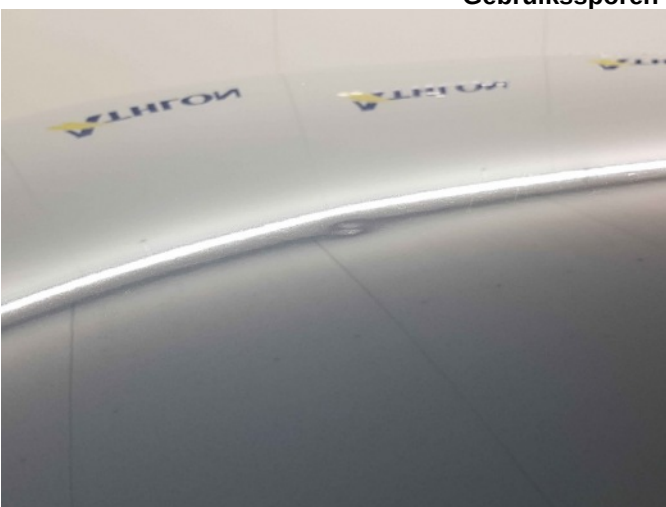
2. Diverse

**Gebruikssporen**
