**Rapport nummer:** 0000000858542-NL170  
**Inspectie plaats:** ALMERE  
**Bezichtigingdatum:** 08.10.2021  
**Vlag :** JT-822-L

#### Opel Zafira Tourer;Multi Purpose Vehicle (M.P.V.);Diesel;Manual;Black

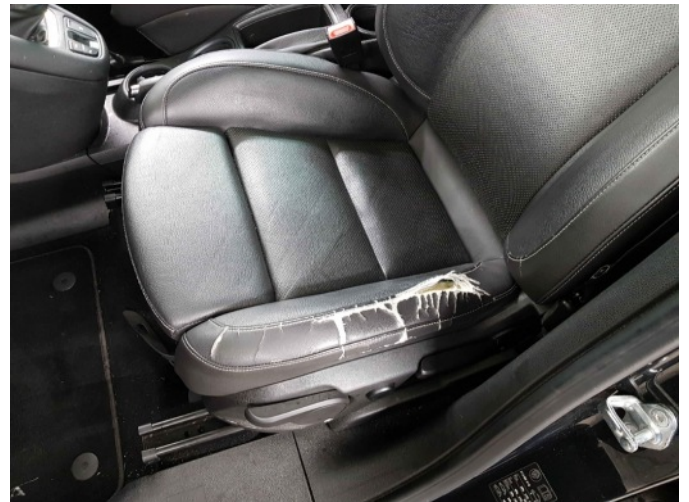
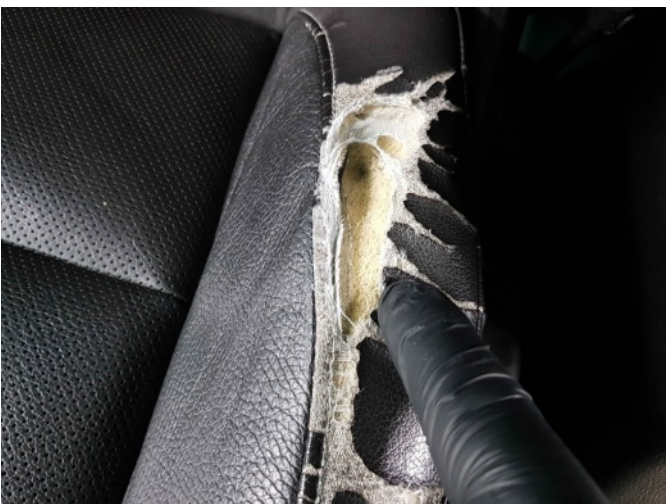
- 1.) Iv stoel | Beschadigd
- 2.) meerdere delen poetsen | Gebruikssporen
- 3.) Diverse | Gebruikssporen

1. lv stoel

**Beschadigd**

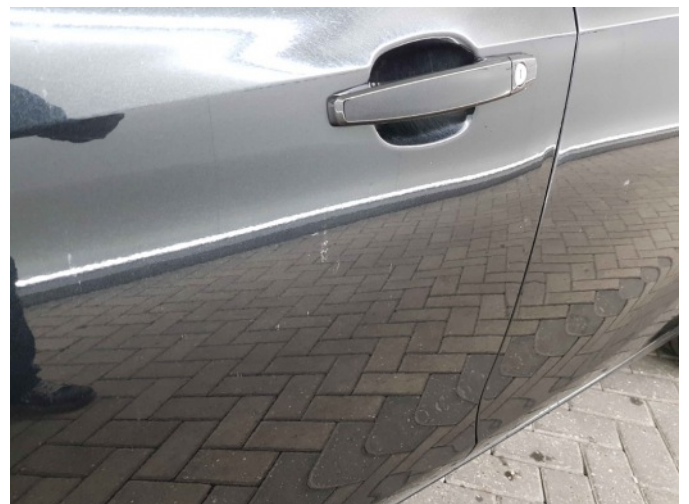
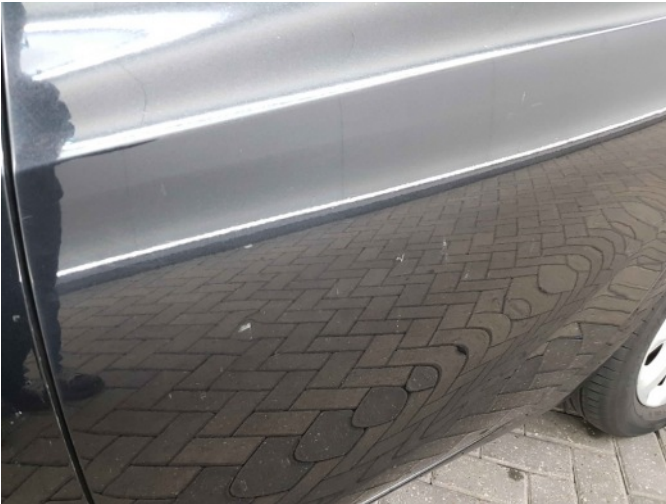
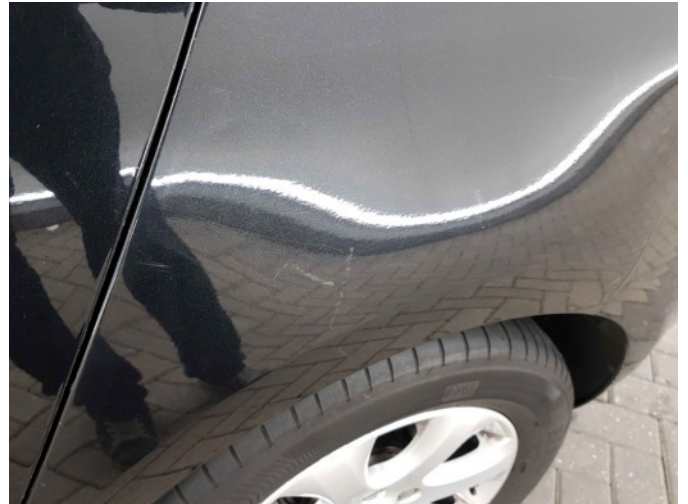
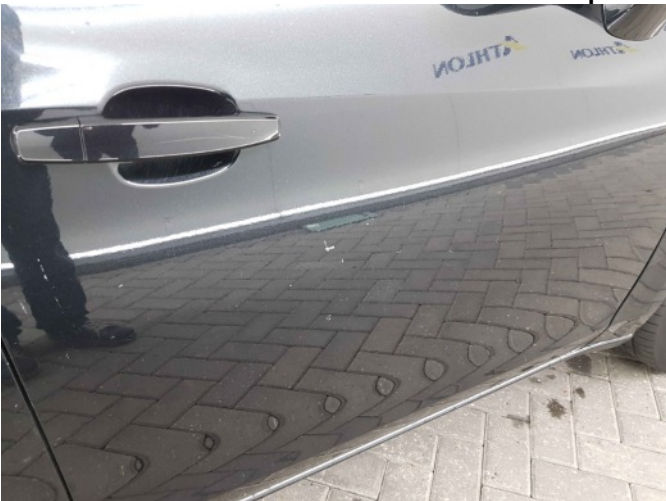
2. meerdere delen poetsen

**Gebruikssporen**

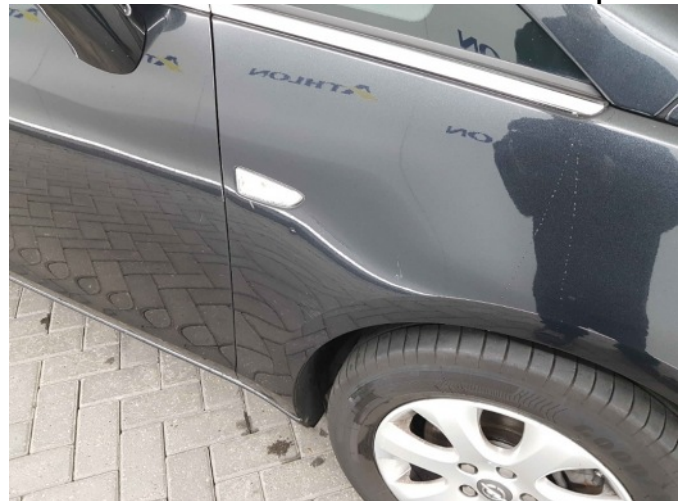
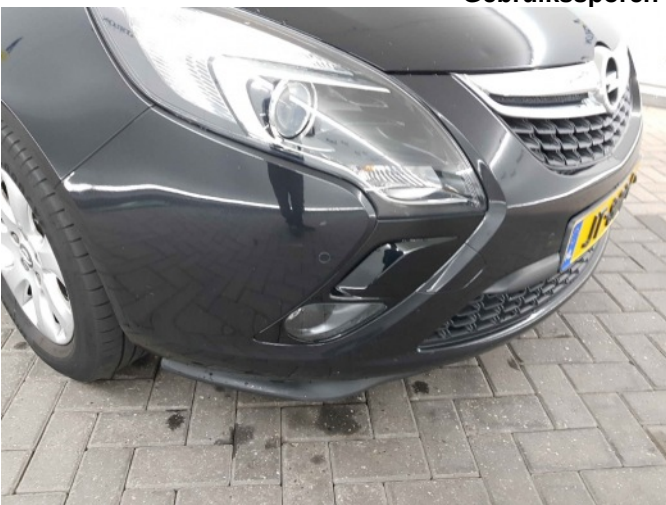
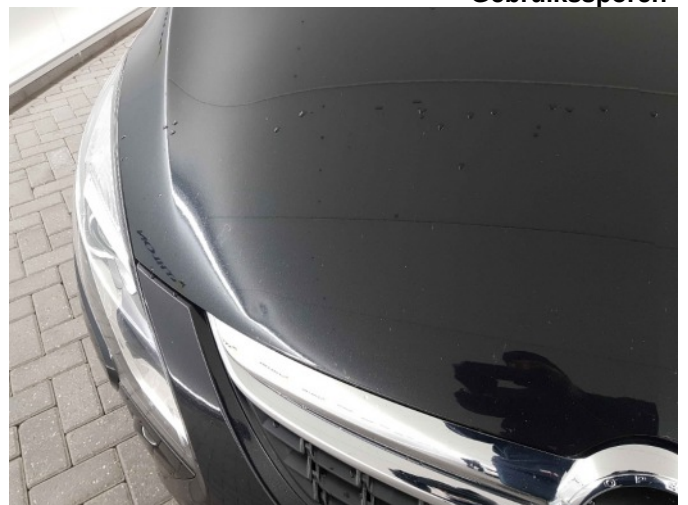
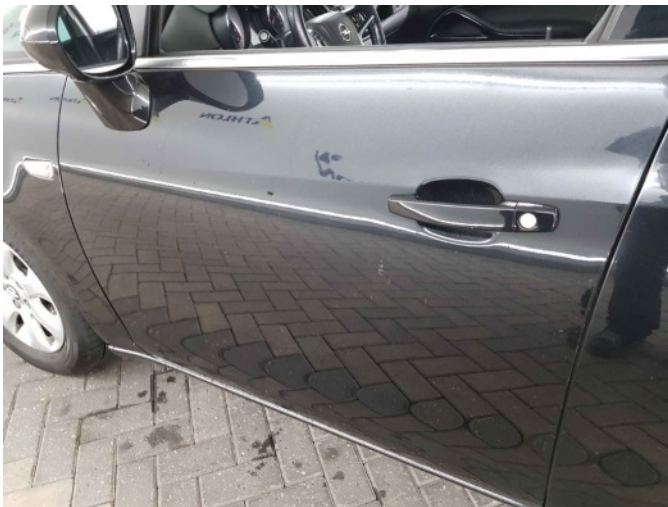
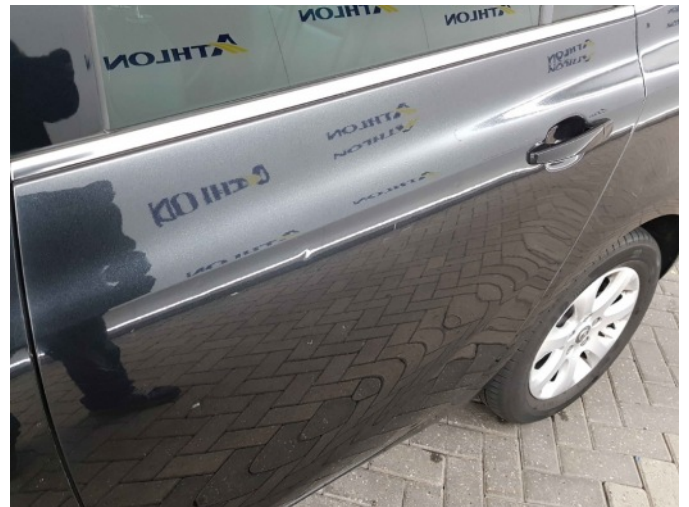
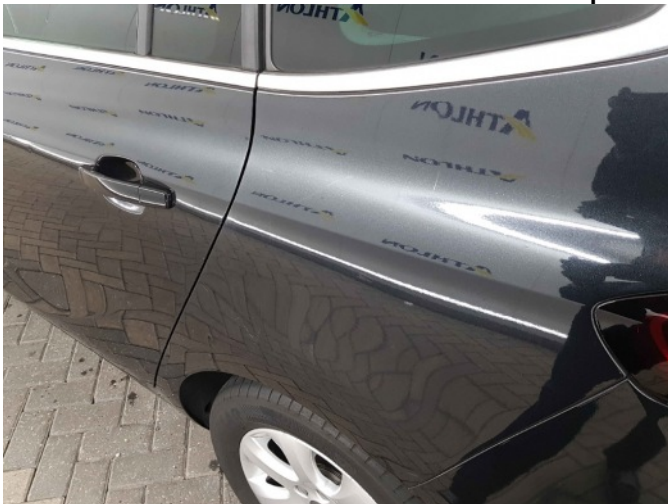
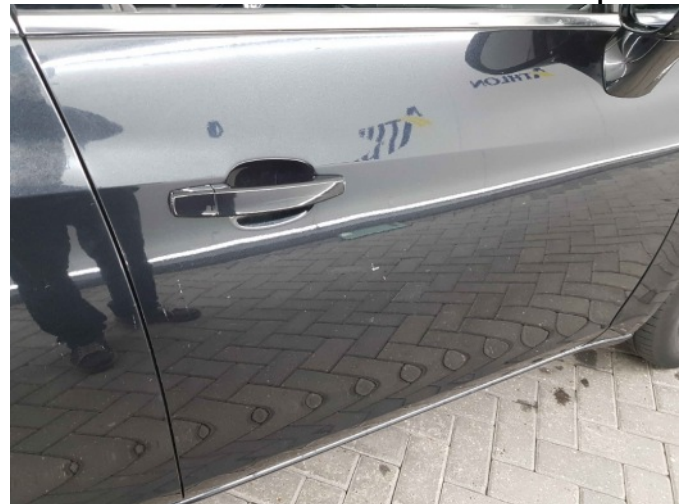
3. Diverse

**Gebruikssporen**
