**Rapport nummer:** 0000000856724-NL170  
**Inspectie plaats:** ALMERE  
**Bezichtigingdatum:** 06.10.2021  
**Vlag :** HT-747-F

#### Peugeot 308 SW;Hatchback;Diesel;Manual;Silver

| VIN: | VF3LCBHZHFS318114 | Kilometerstand afgelezen: | 128561 km |

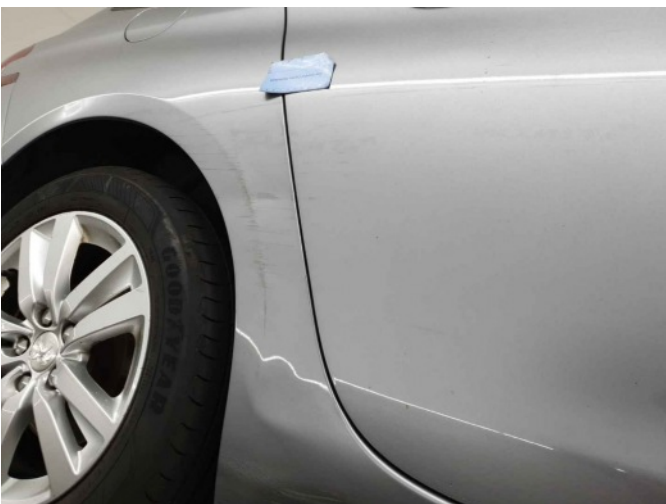
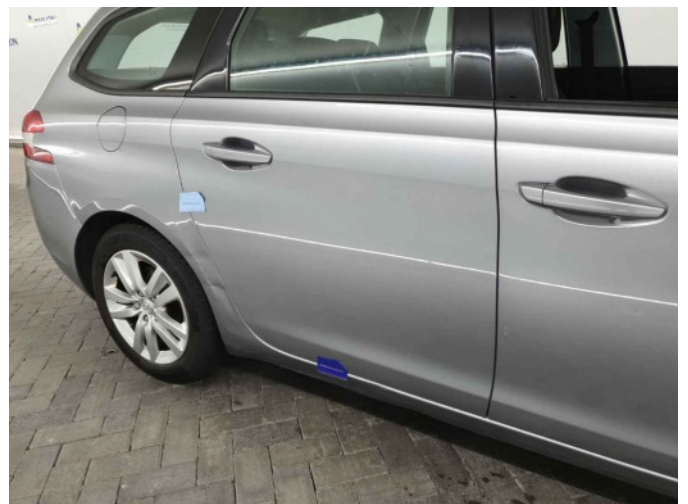
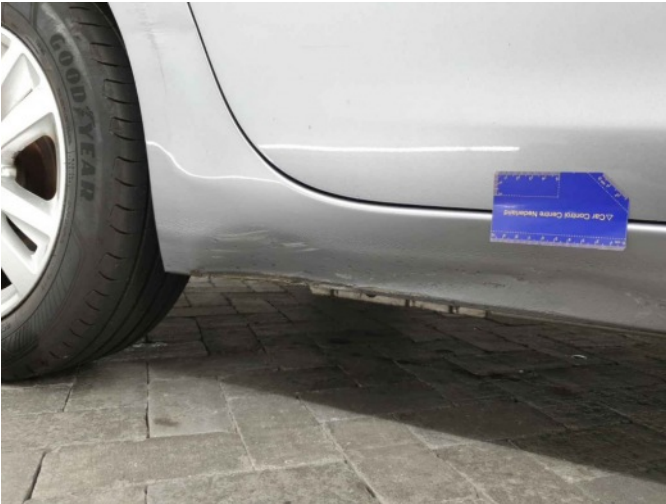
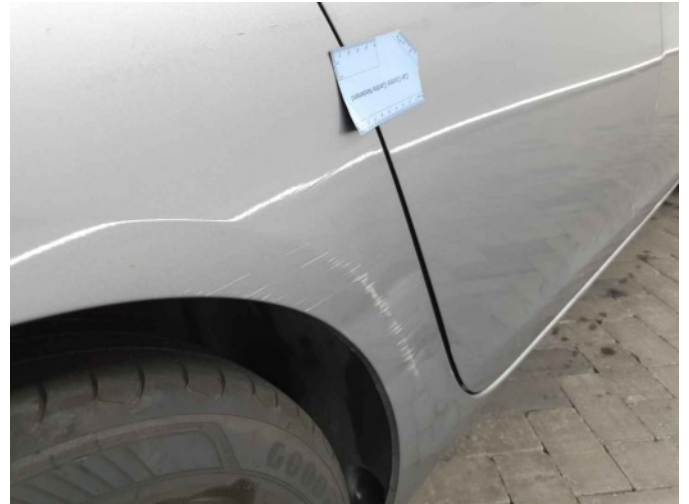
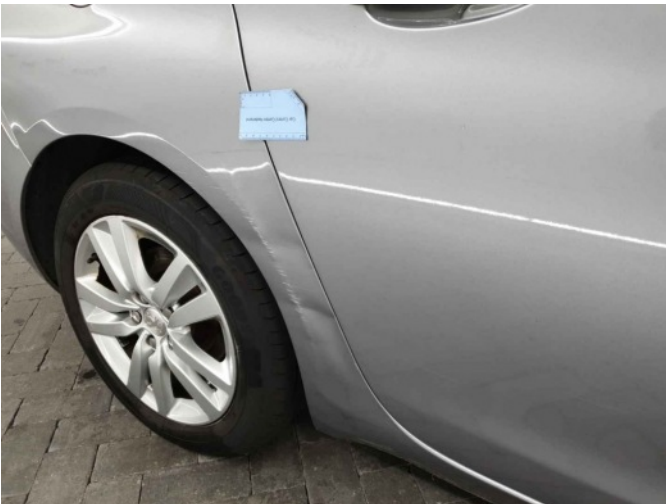
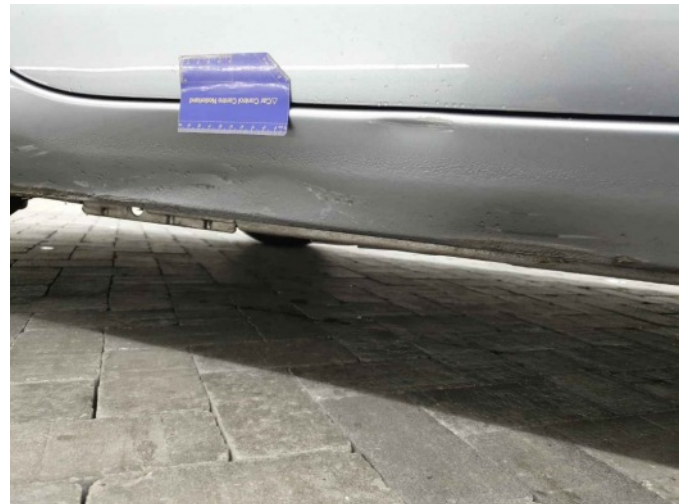
1. Zijwand - achter - rechts

Deuk/Deuken

**Deuk/Deuken**

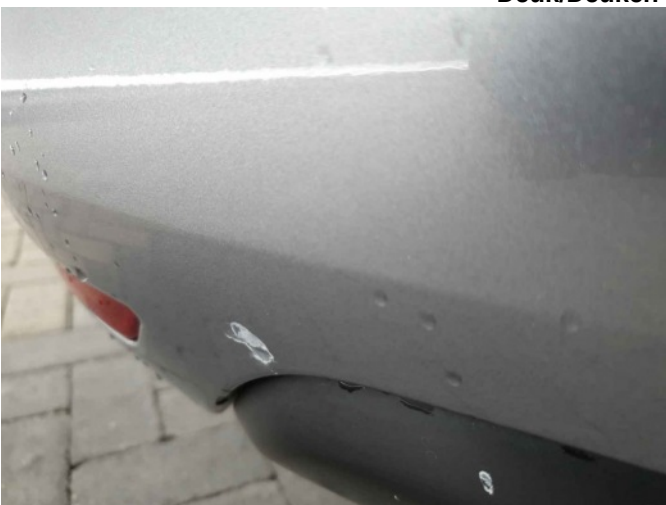
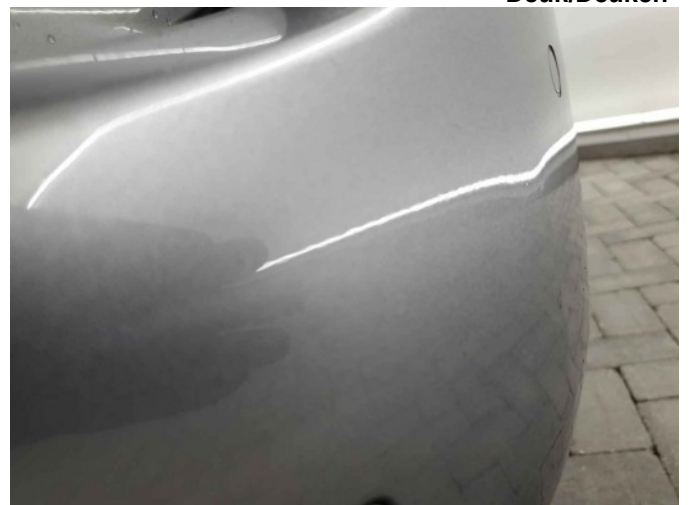
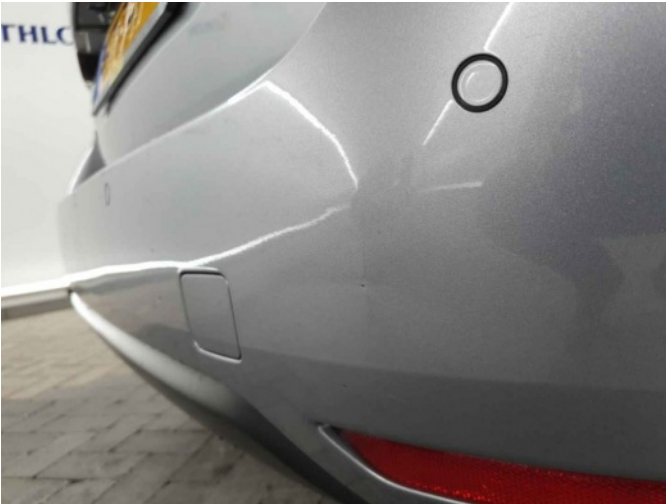
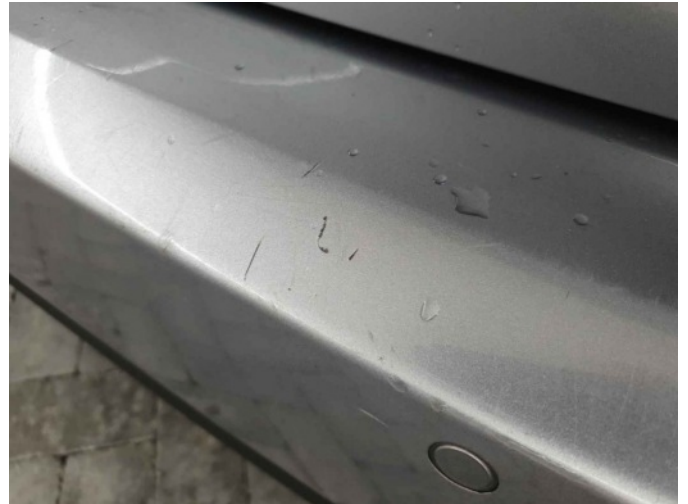
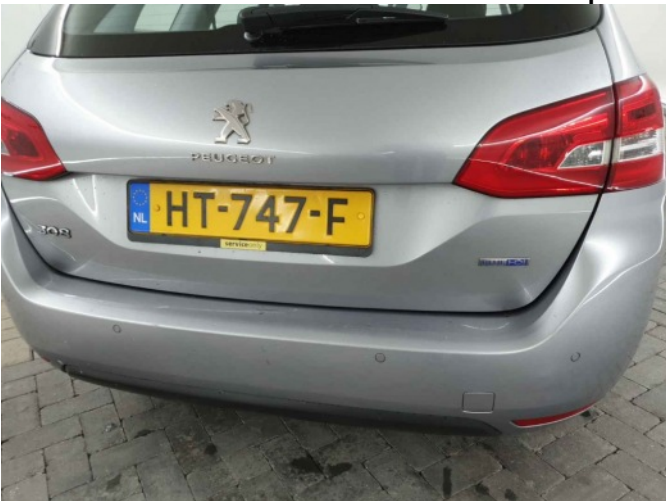
2. Achterbumper

**Gebruikssporen**

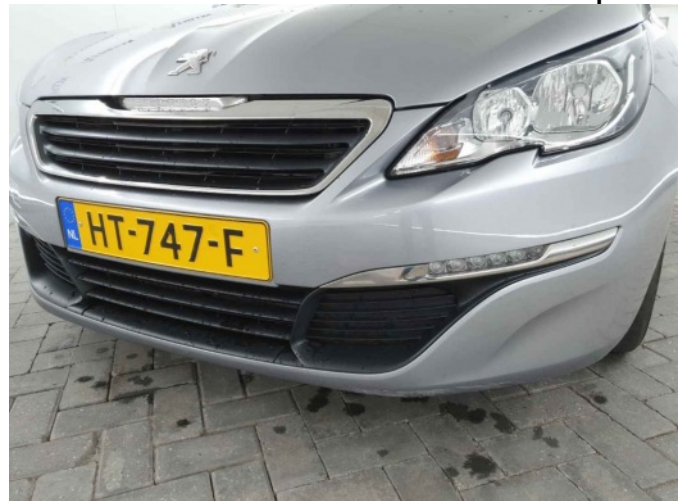
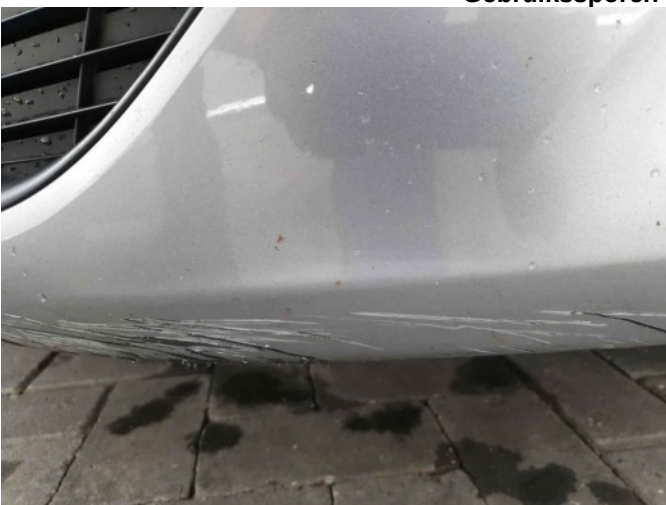
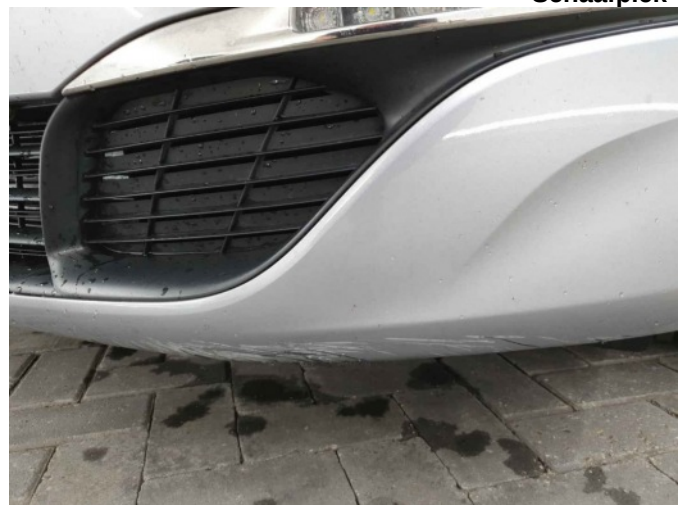
3. Voorbumper

**Schaafplek**

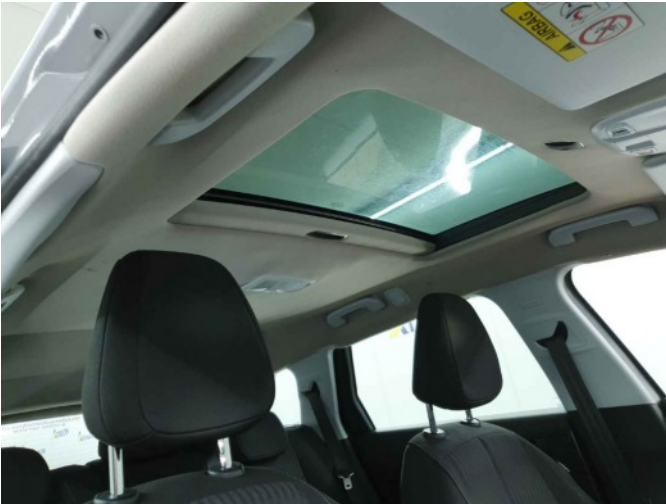
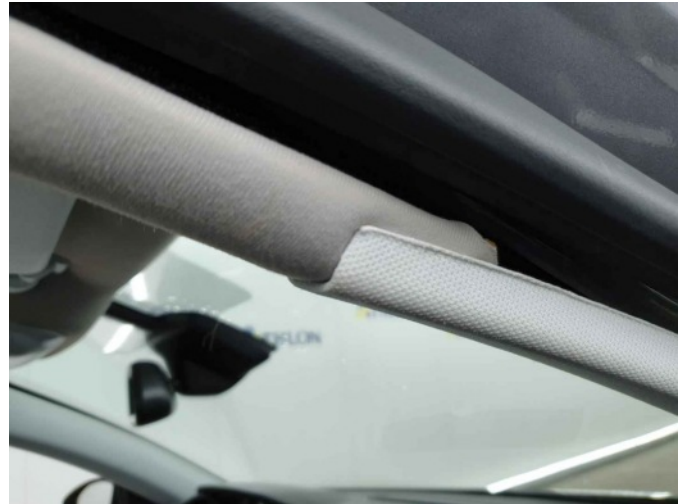
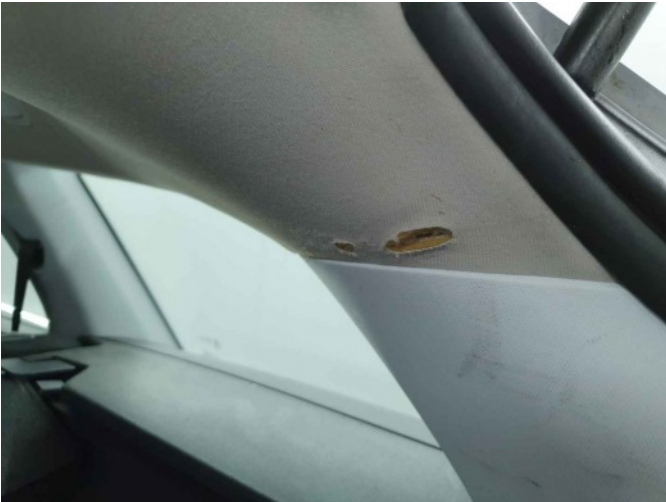
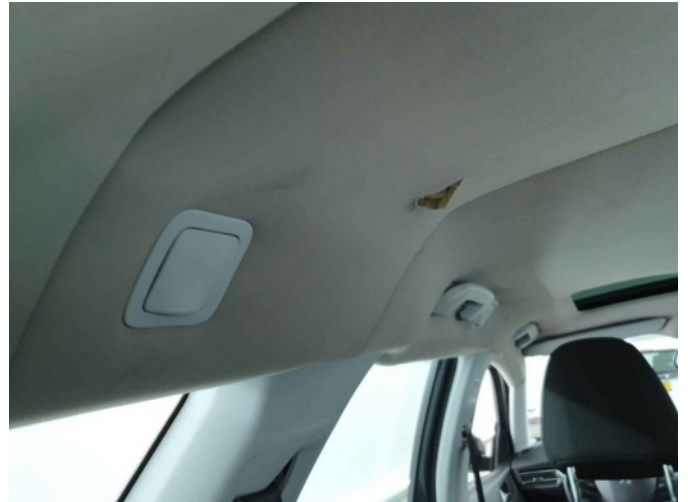
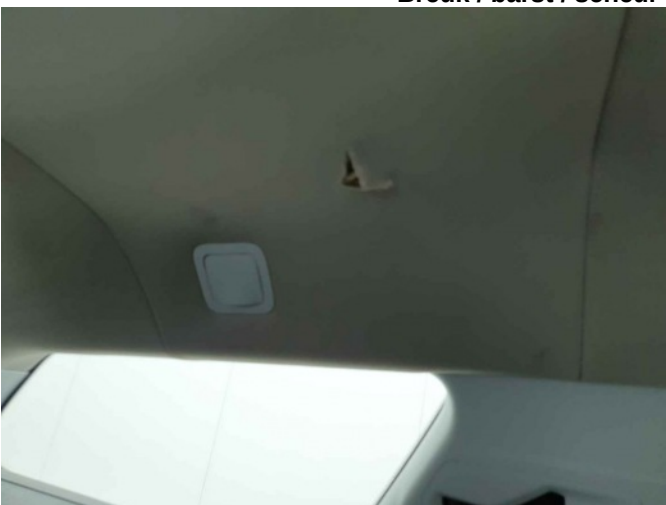
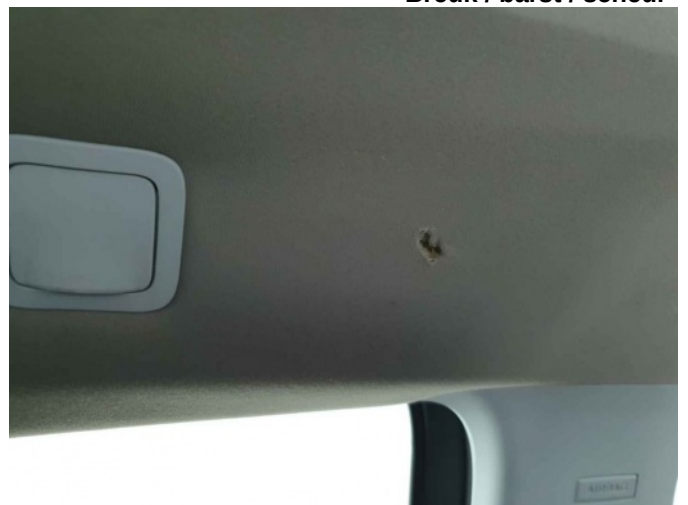
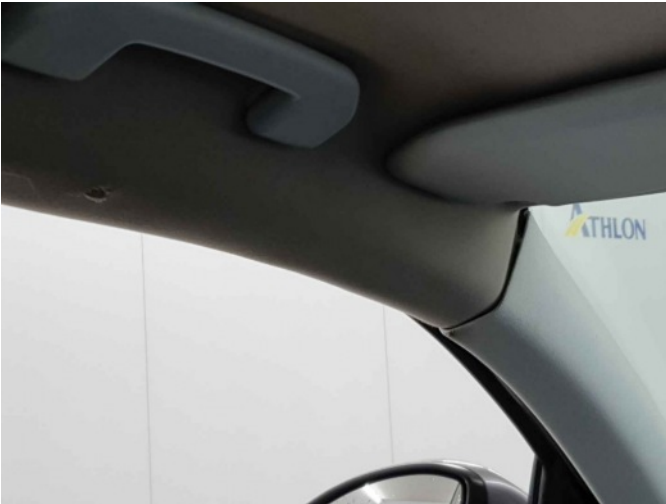
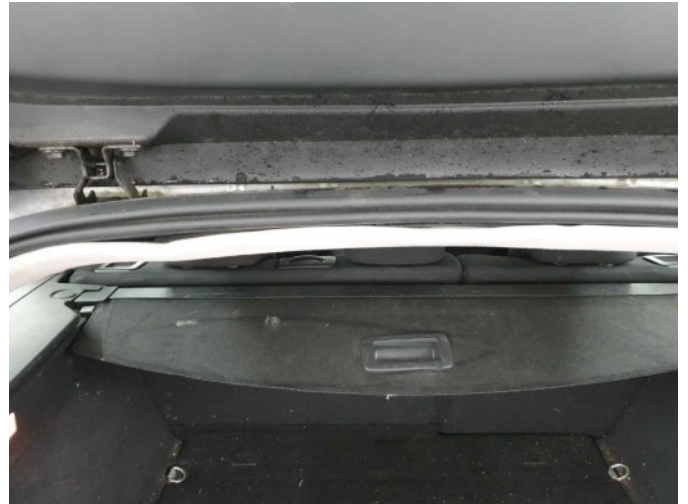
4. Hemelbekleding

**Breuk / barst / scheur**

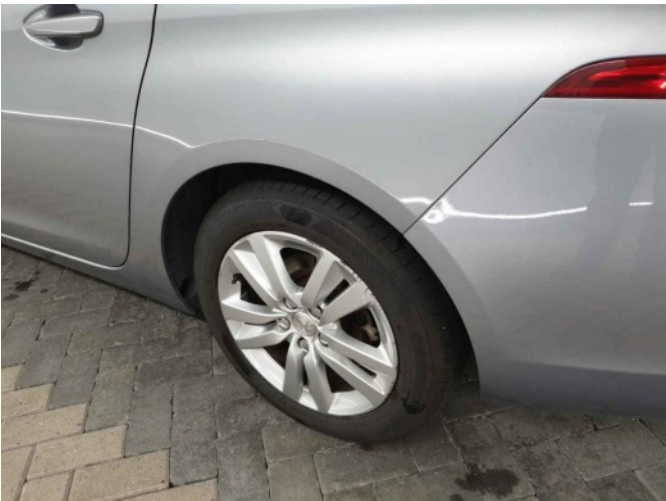
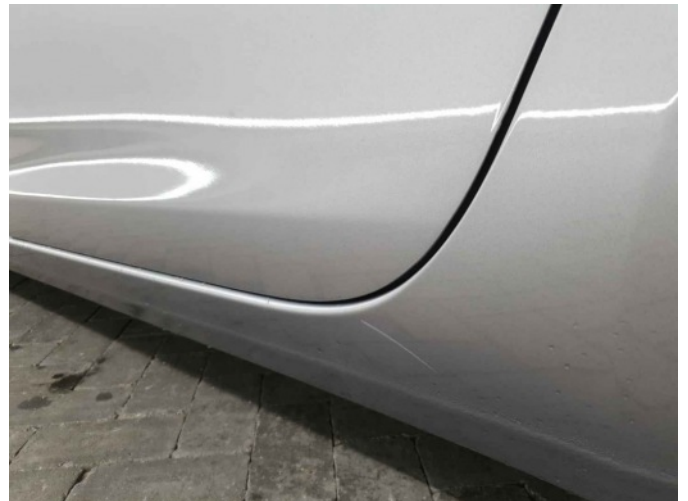
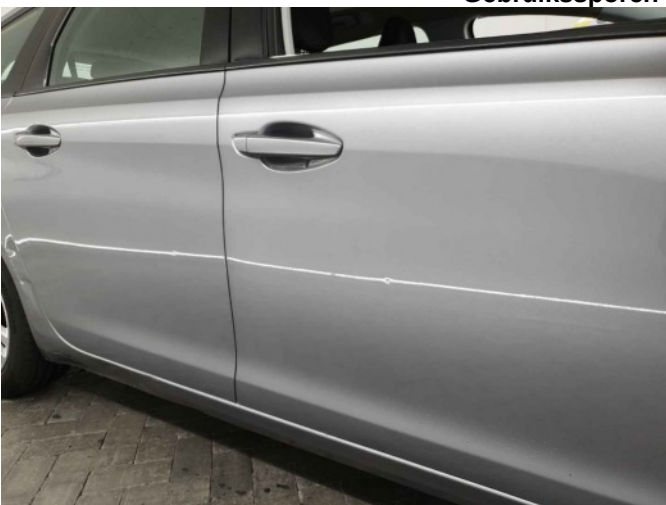
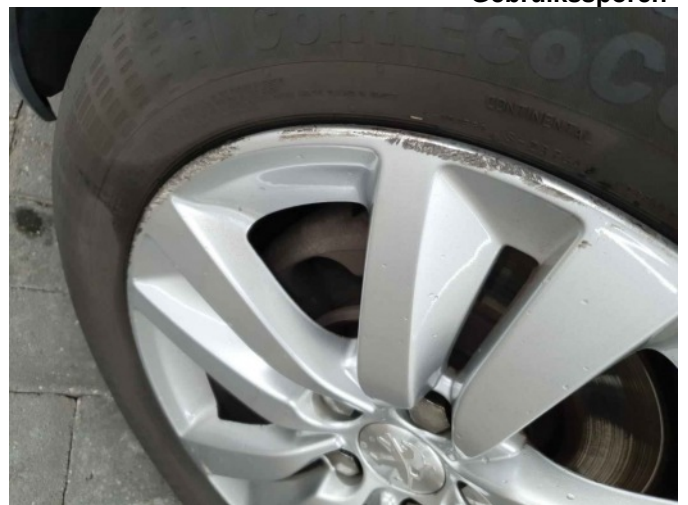
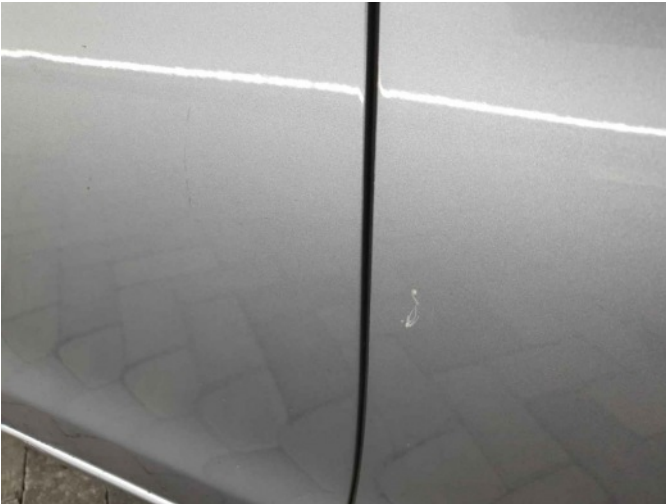
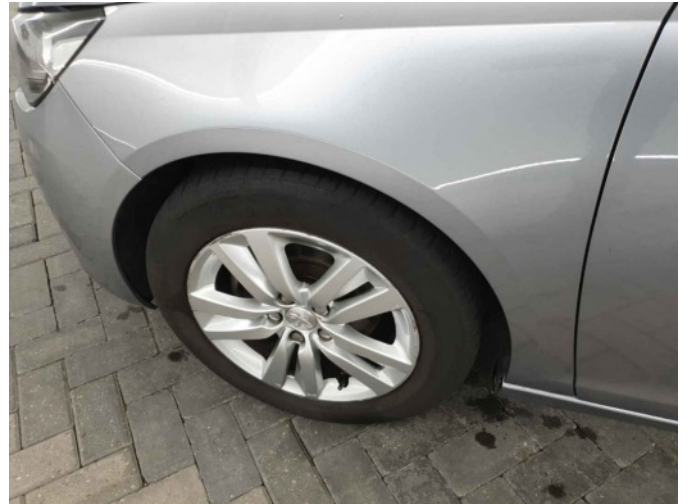
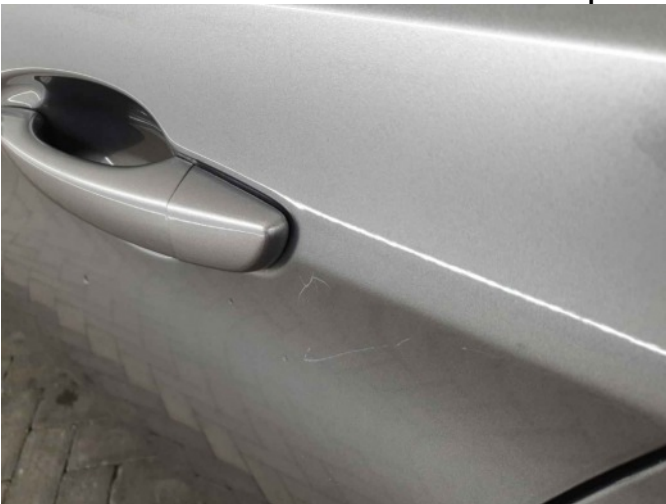
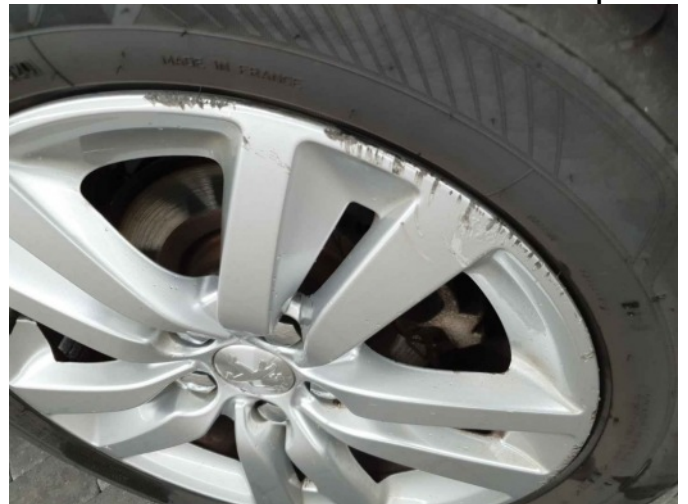
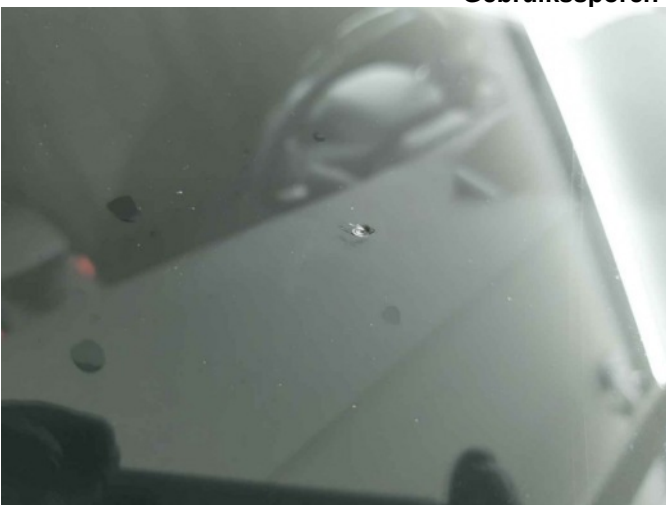
5. diverse

**Gebruikssporen**
