**Rapport nummer:** 0000000859093-NL170  
**Inspectie plaats:** ALMERE  
**Bezichtigingdatum:** 06.10.2021  
**Vlag :** HD-297-D

#### Volvo V40 Cross Country; Hatchback; Diesel; Automatic; Black

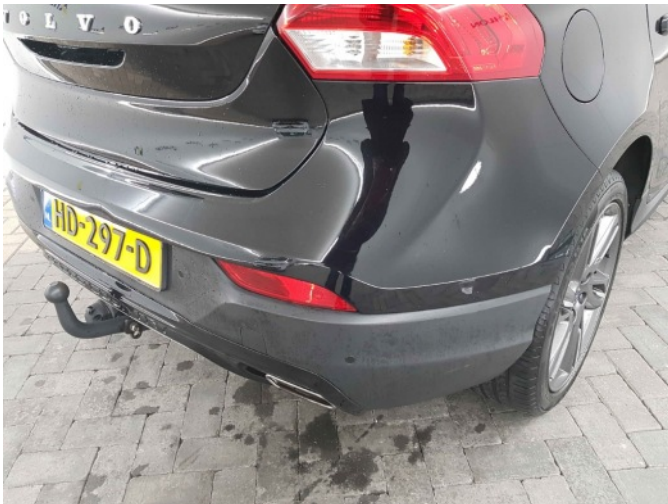
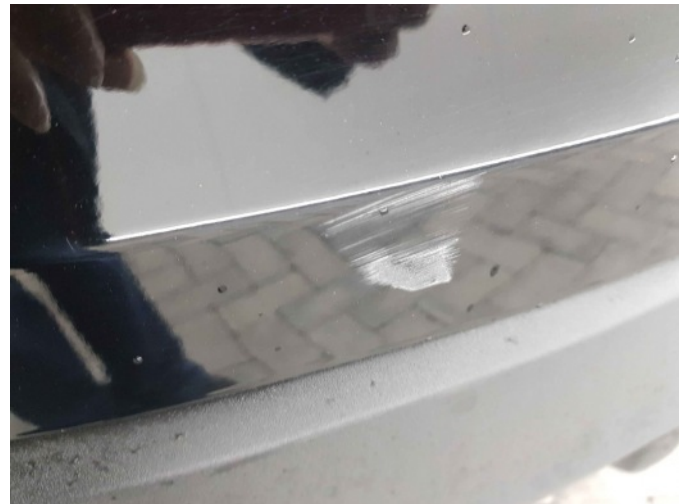
1. Achterbumper

**Krassen**

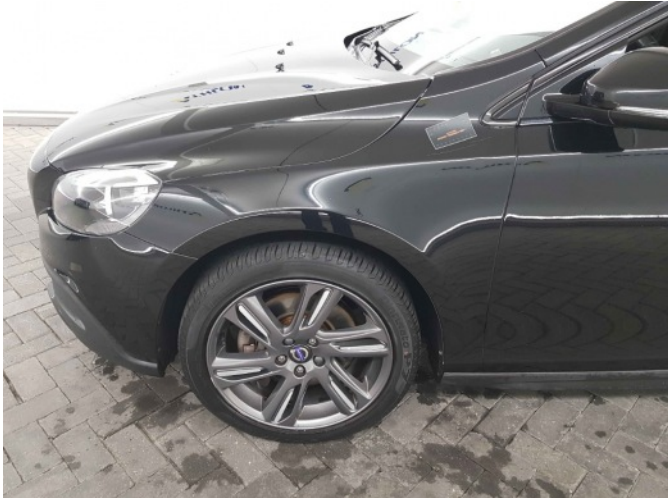
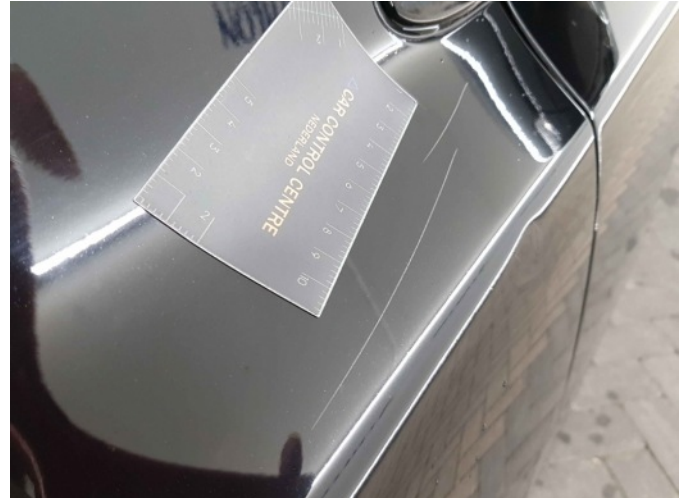
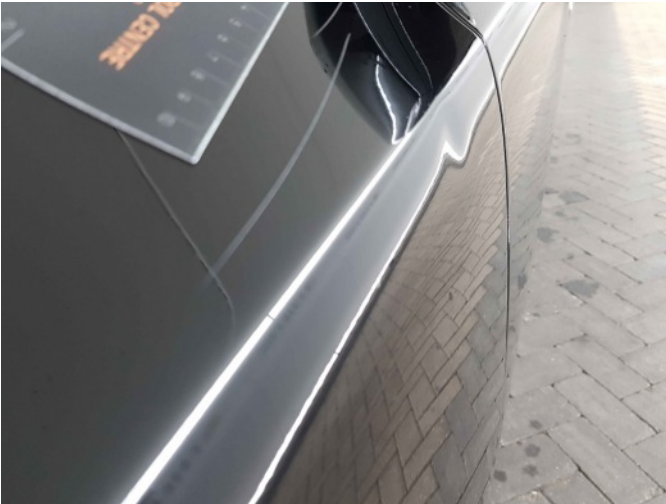
2. Spatbord voor- links

**Krassen**

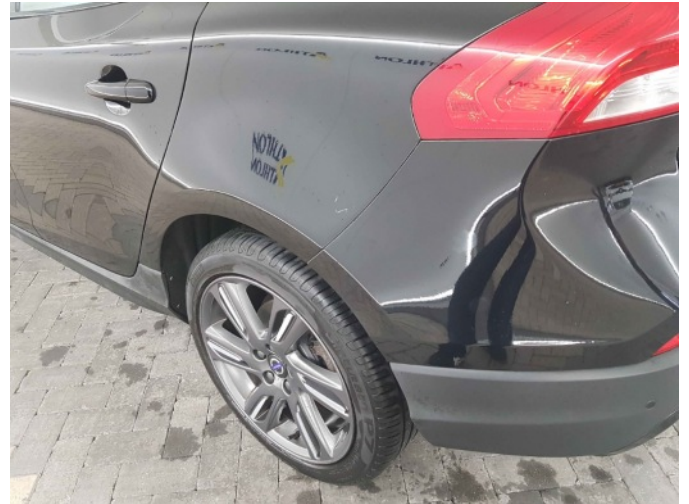
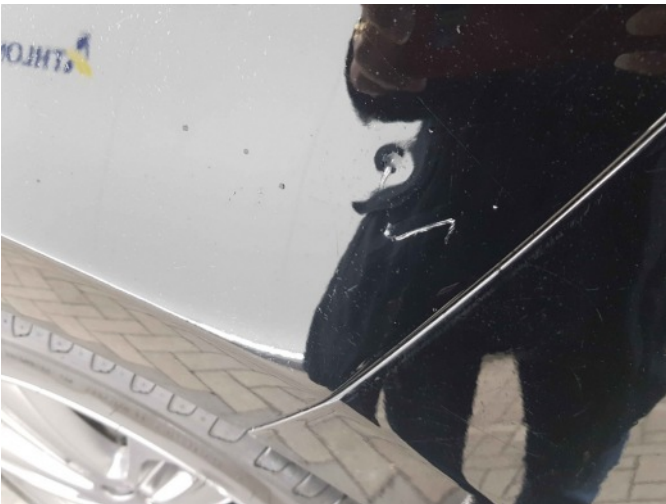
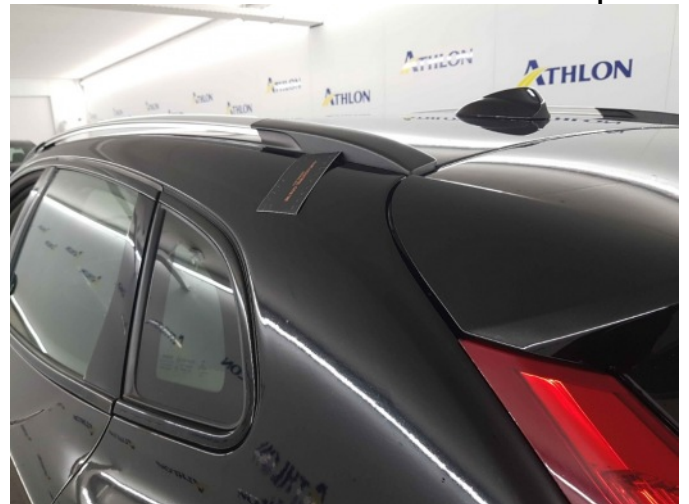
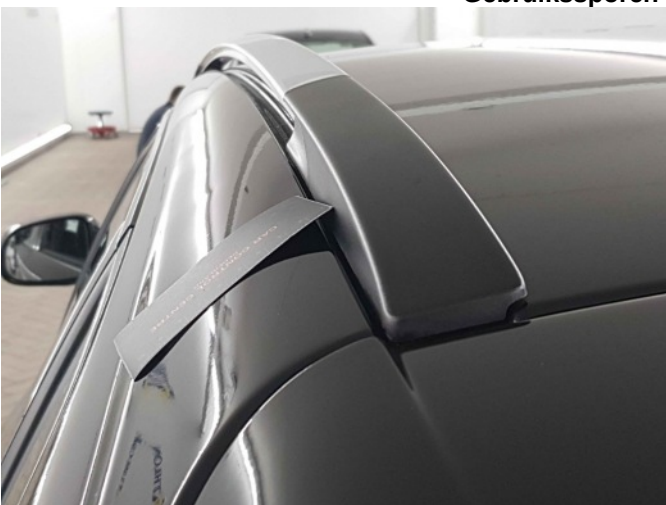
3. Diverse

**Gebruikssporen**
