**Rapport nummer:** 0000000856485-NL170  
**Inspectie plaats:** ALMERE  
**Bezichtigingdatum:** 06.10.2021  
**Vlag :** NB-101-Z

### Audi A3 Sportback; Hatchback; Petrol; Automatic; Grey

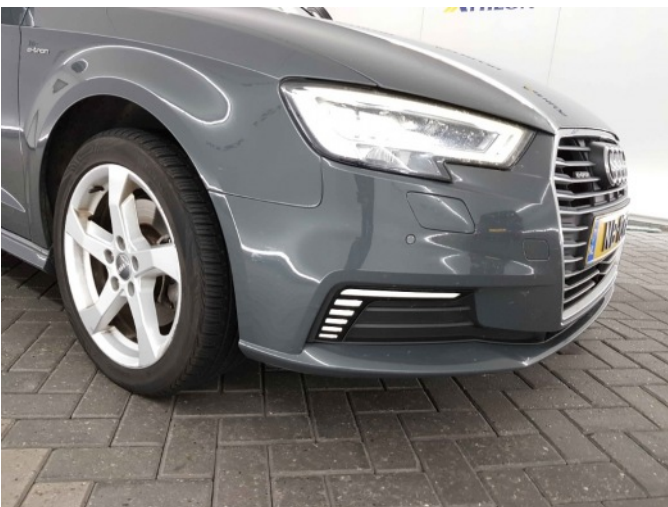
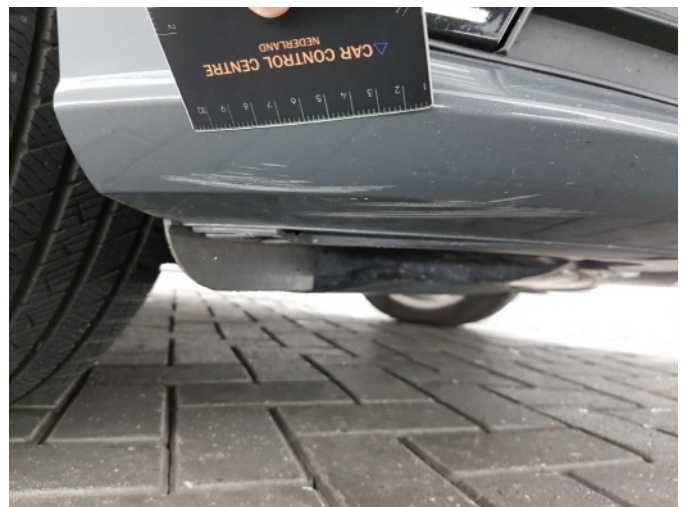
1. Voorbumper

Schaafplek

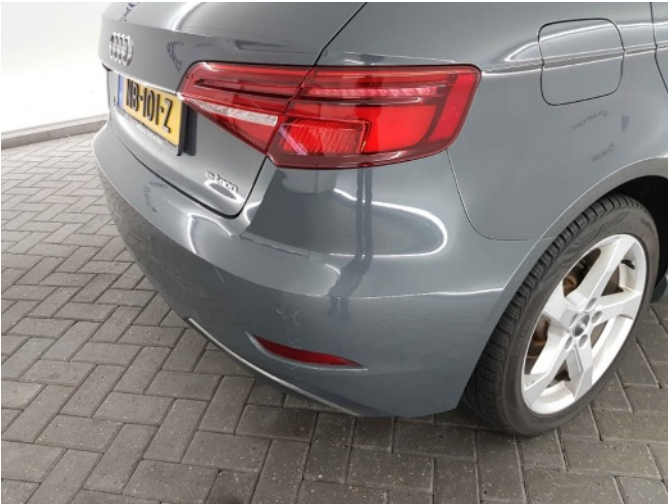
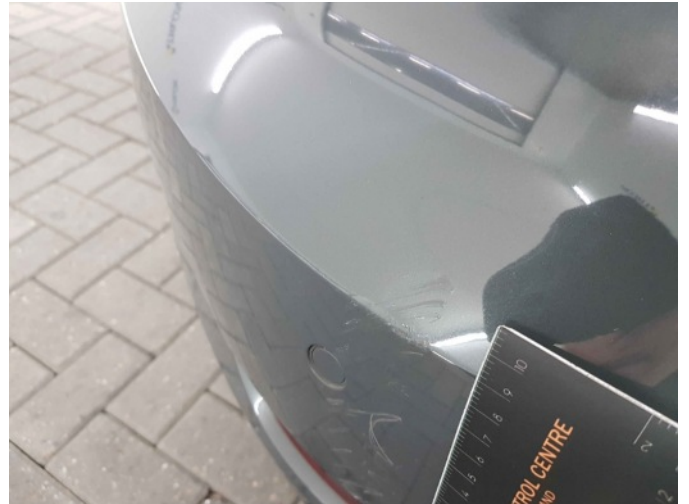
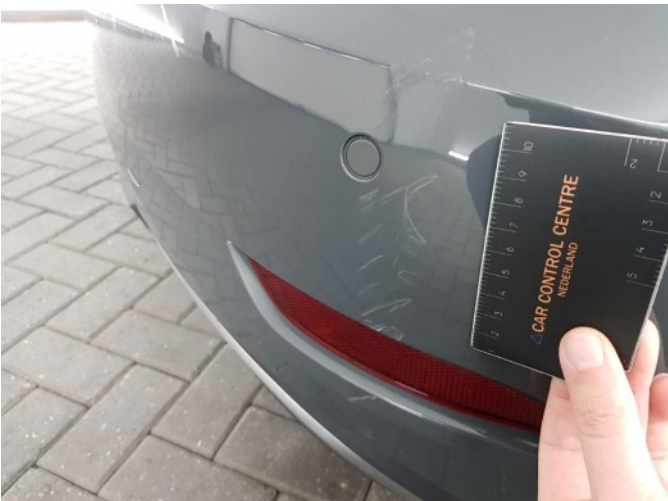
2. Achterbumper

Deuk/Deuken

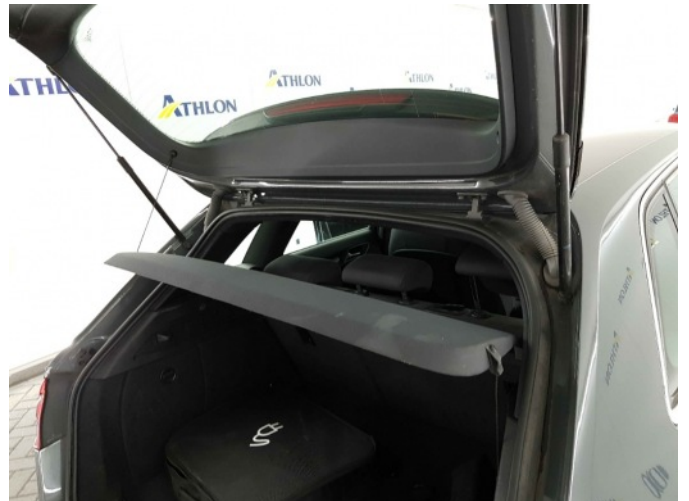
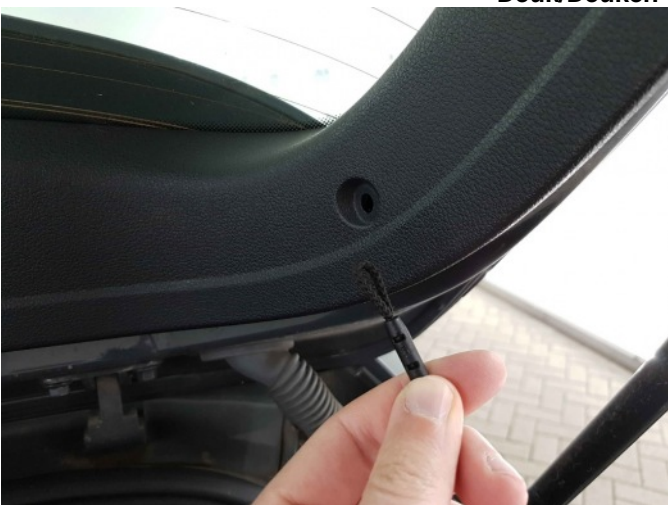
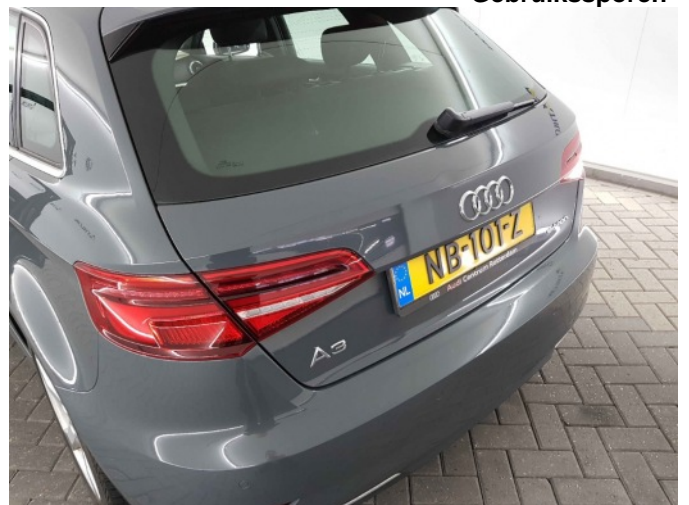
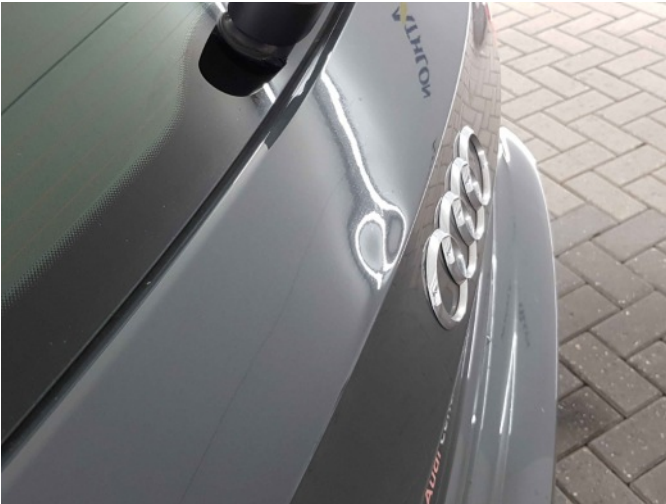
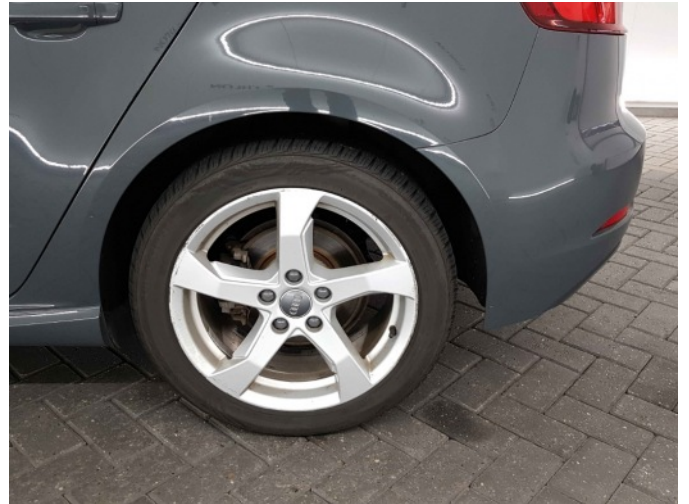
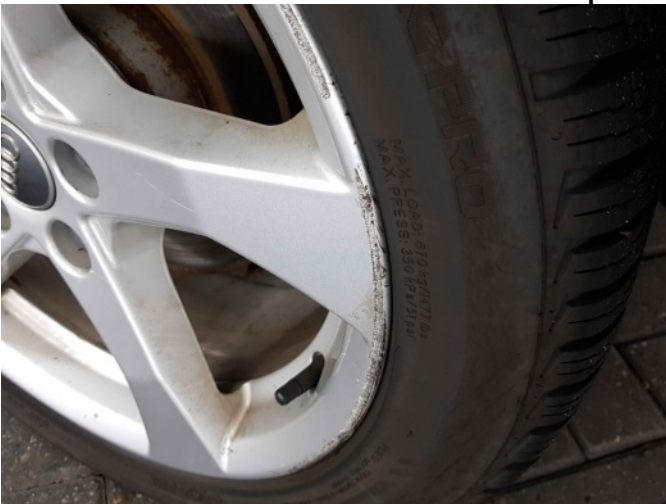
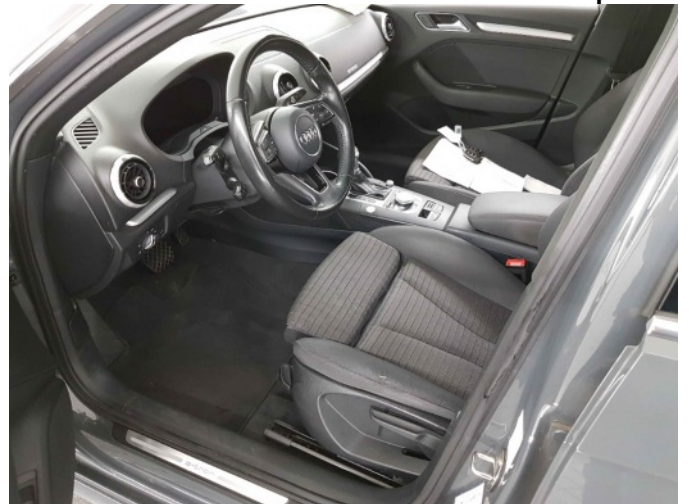
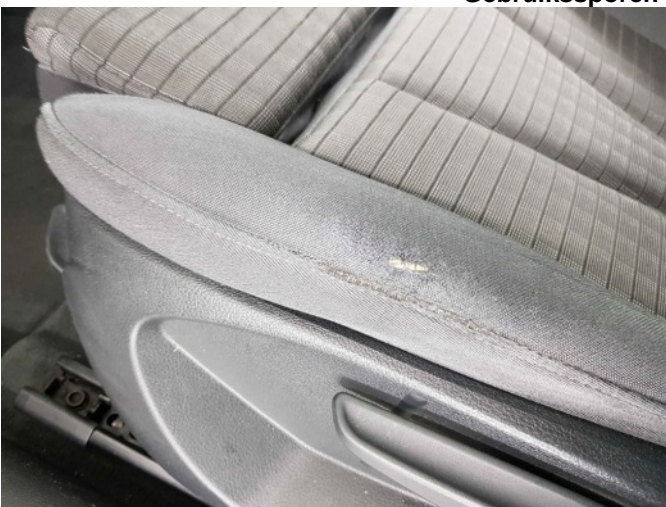
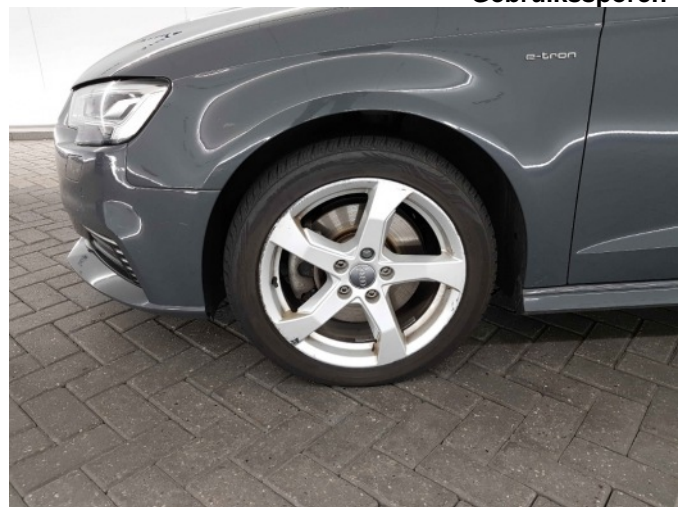
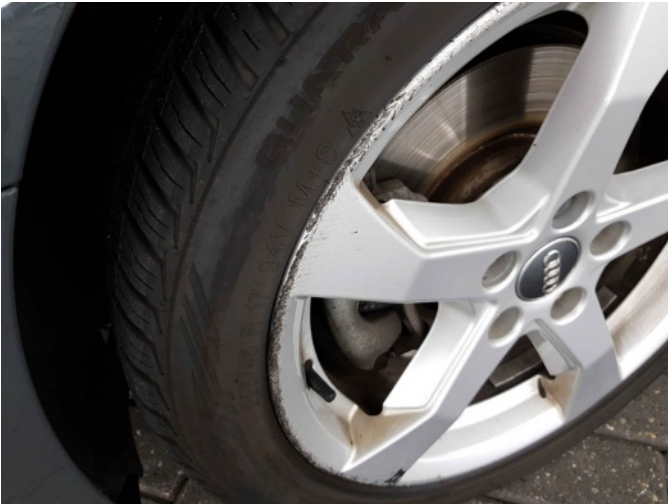
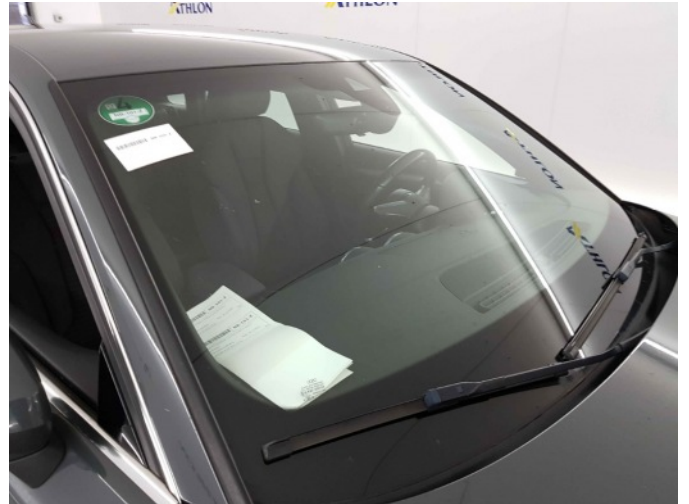
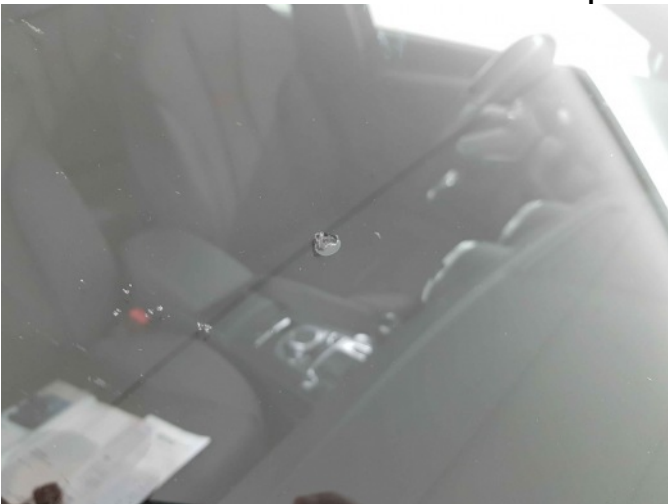
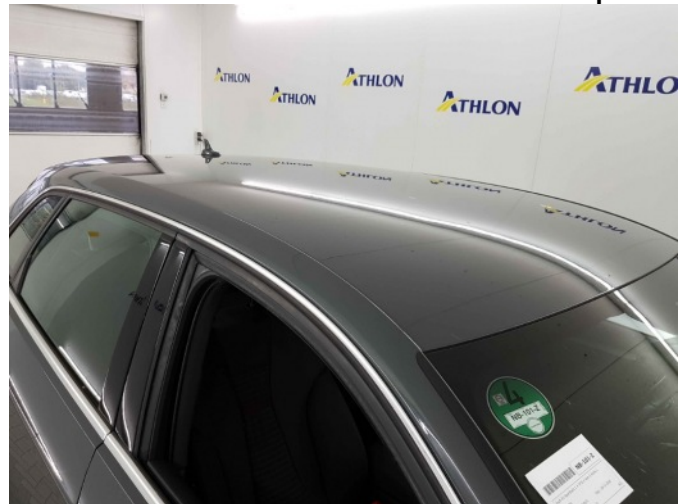
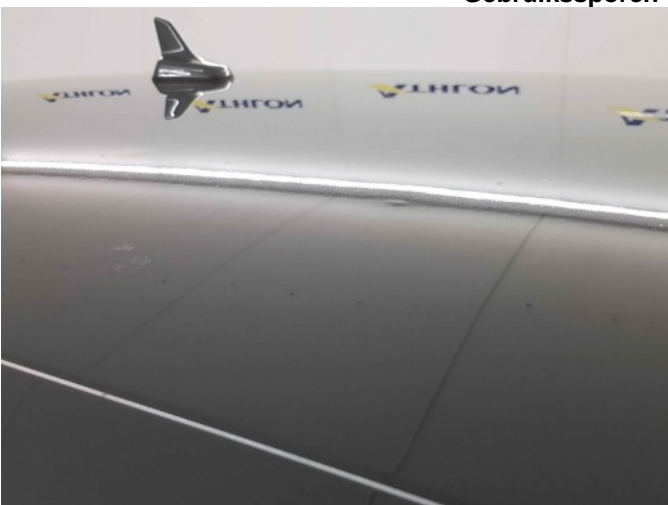
3. Diverse

Gebruikssporen
