## Klantenrapport

Rapport nummer: 0000000858788-NL253  
 Inspectie plaats: ALMERE  
 Bezichtigingdatum: 07.10.2021  
 Vlag : KT-710-V

| <b>Citroen C4 Grand Picasso;Multi Purpose Vehicle (M.P.V.);Diesel;Automatic;Grey</b> | | | |

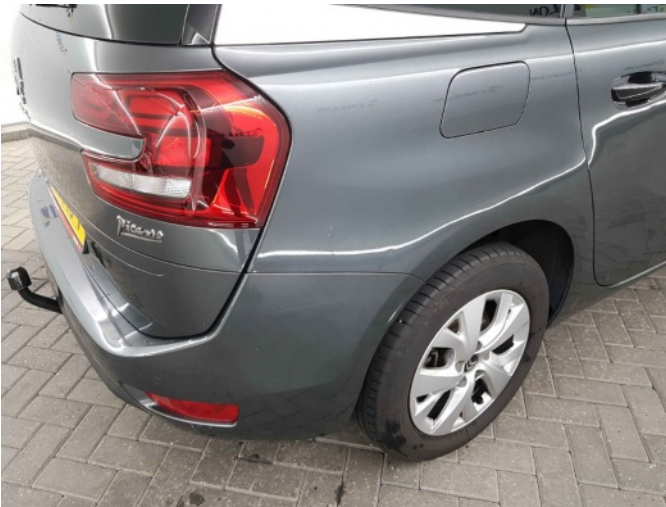
1. Achterbumper

**Krassen**

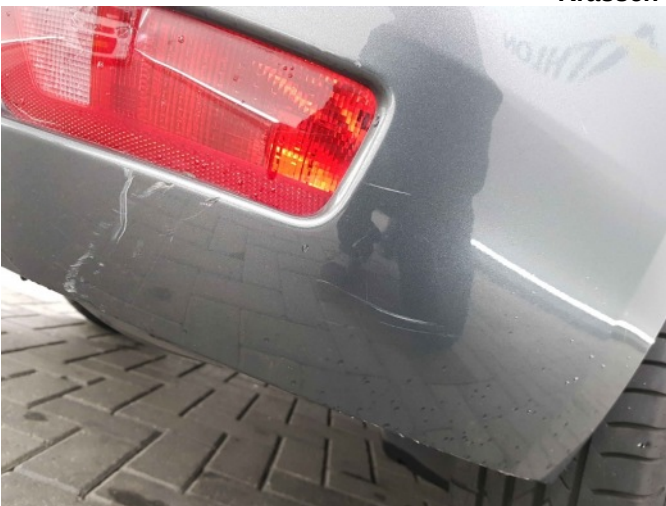
1. Achterbumper

**Krassen**

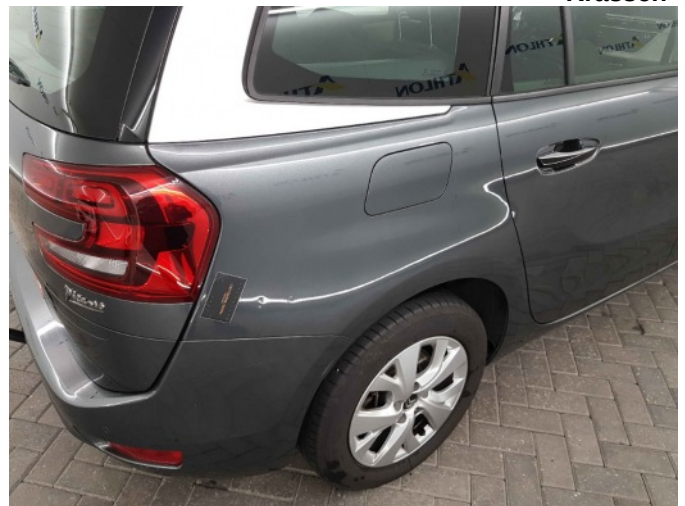
2. Zijwand - achter - rechts

**Deuk/Deuken**

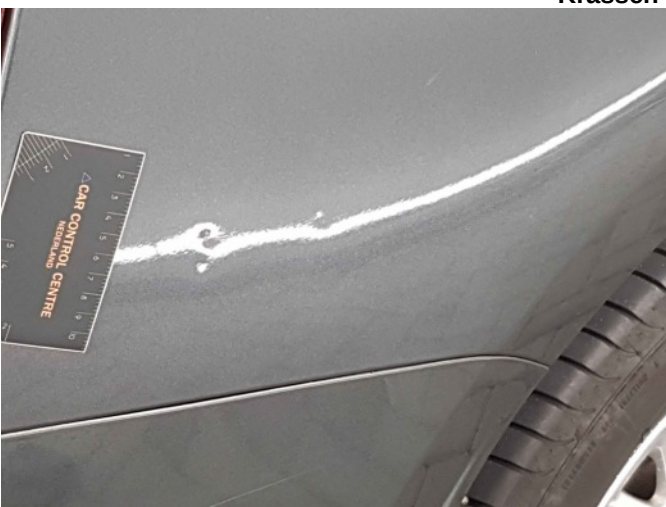
2. Zijwand - achter - rechts

**Deuk/Deuken**

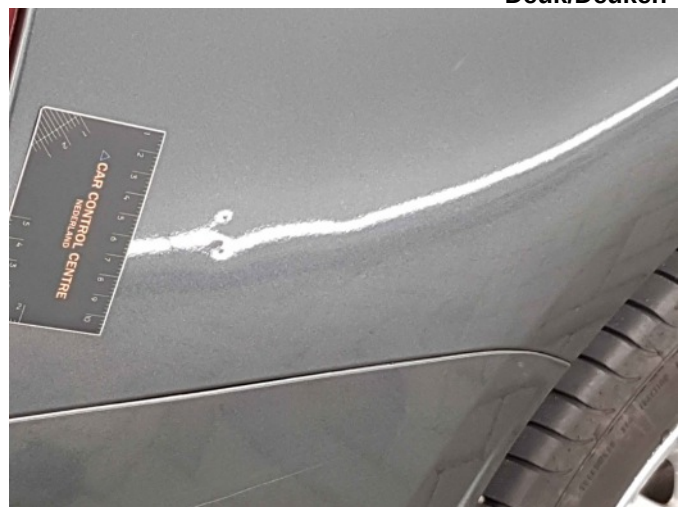
2. Zijwand - achter - rechts

**Deuk/Deuken**

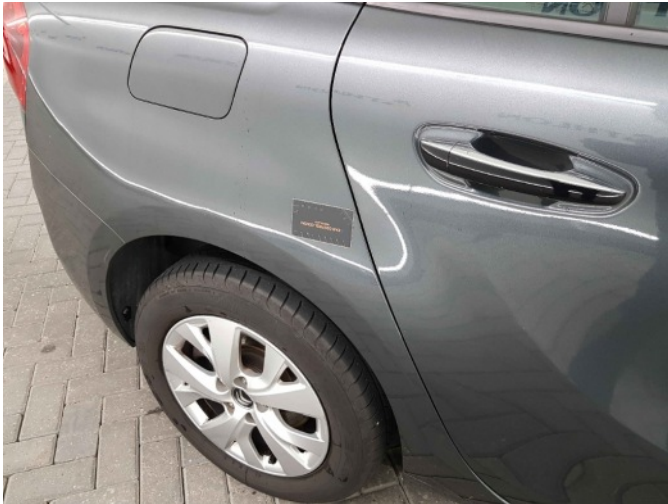
2. Zijwand - achter - rechts

**Deuk/Deuken**

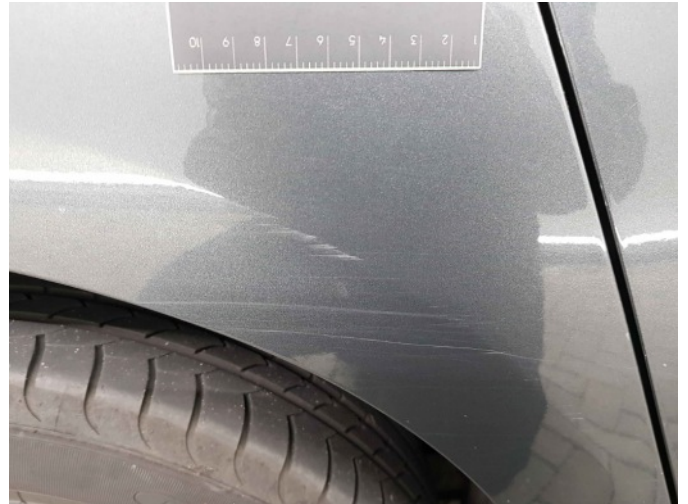
2. Zijwand - achter - rechts

**Deuk/Deuken**

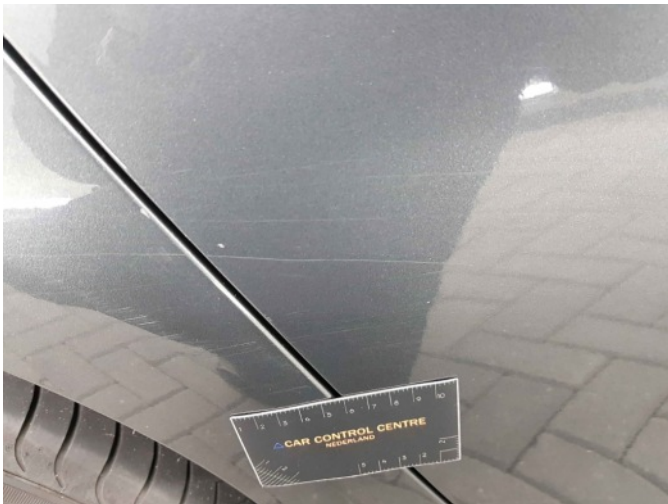
2. Zijwand - achter - rechts

**Deuk/Deuken**

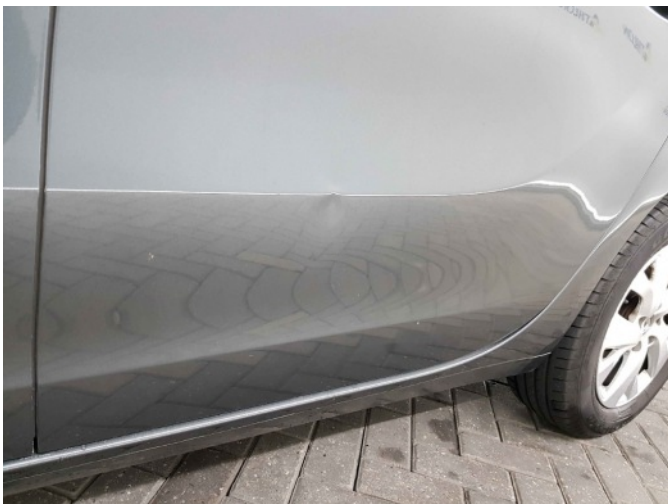
1. Diverse

**Gebruikssporen**

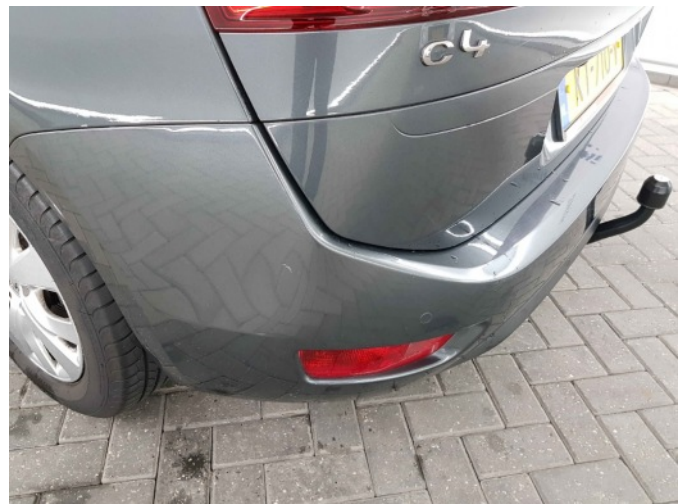
1. Diverse

**Gebruikssporen**

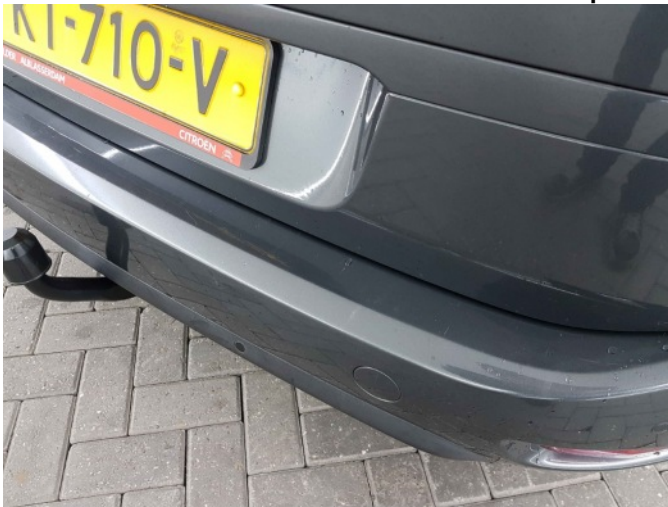
1. Diverse

**Gebruikssporen**

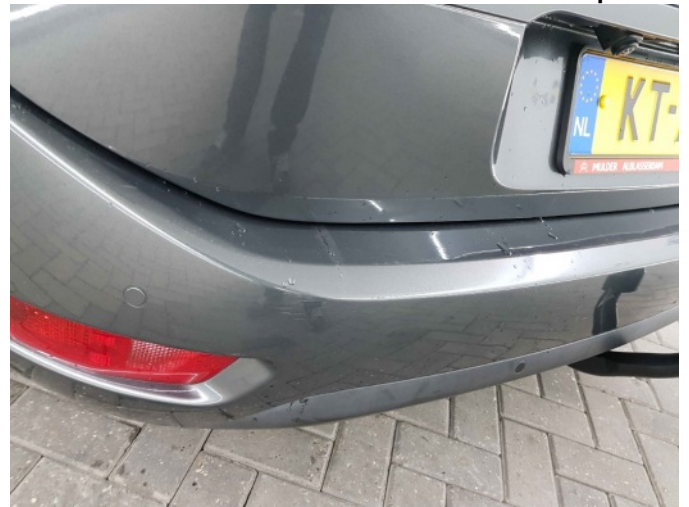
1. Diverse

**Gebruikssporen**

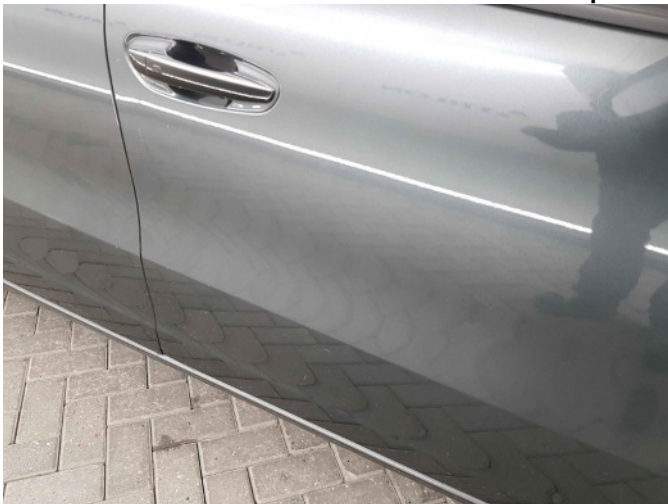
1. Diverse

**Gebruikssporen**

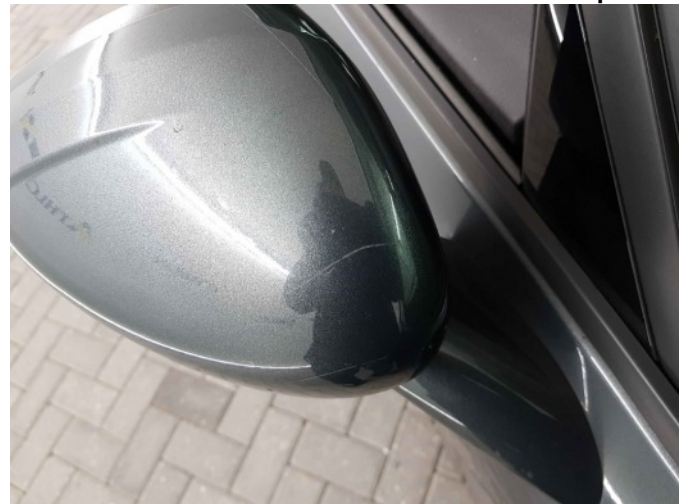
1. Diverse

**Gebruikssporen**
