**Rapport nummer:** 0000000858706-NL170  
**Inspectie plaats:** ALMERE  
**Bezichtigingdatum:** 05.10.2021  
**Vlag :** JL-689-G

##### BMW 4-Serie

fotografisch verslag

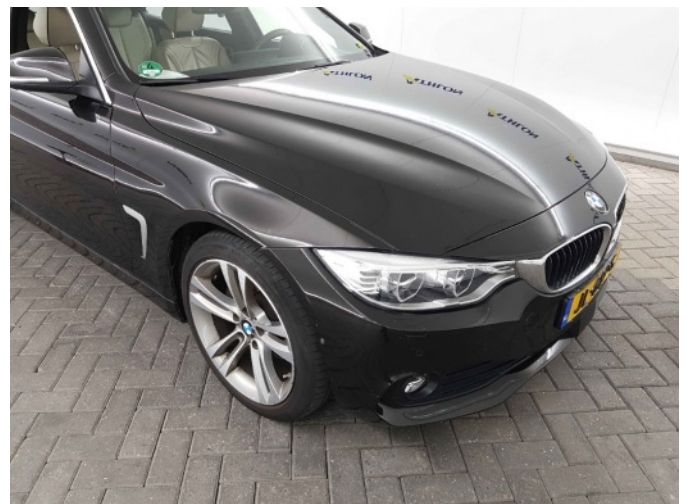
1. Voorbumper

Krassen

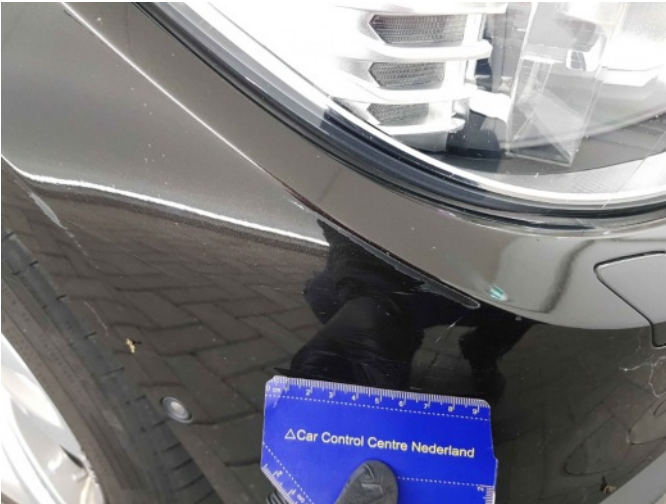
1. Voorbumper

**Krassen**

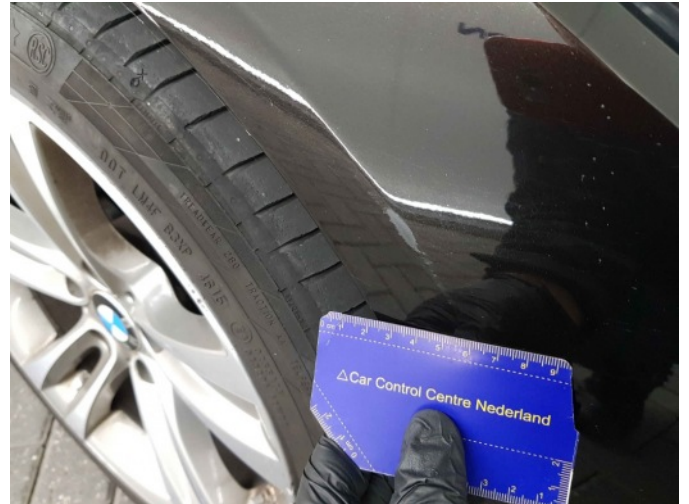
1. Voorbumper

**Krassen**

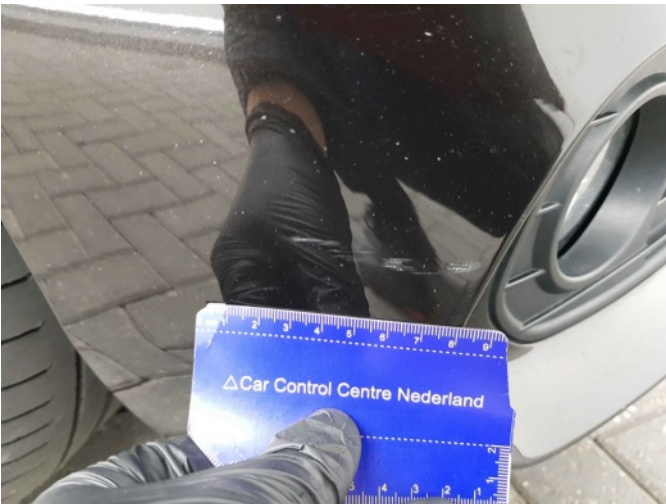
1. Voorbumper

**Krassen**

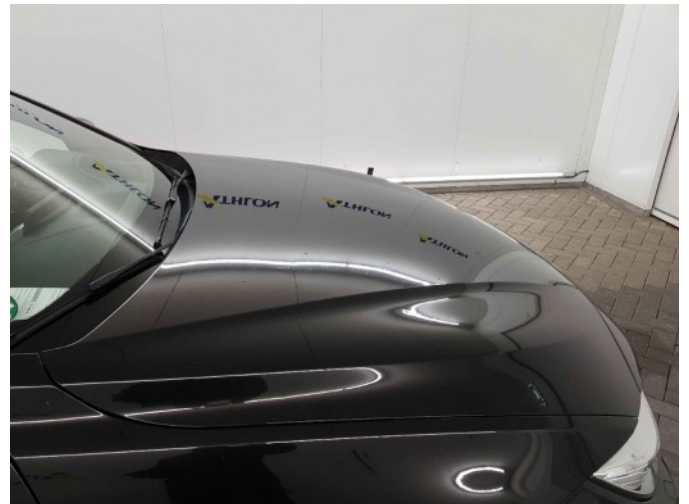
2. Diverse

**Gebruikssporen**

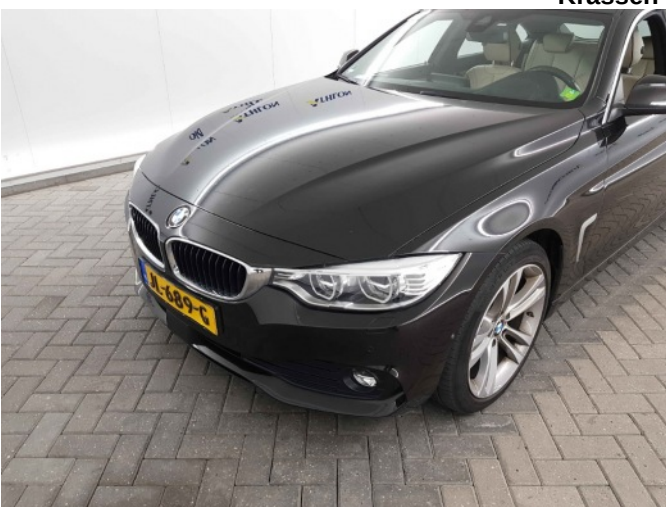
2. Diverse

**Gebruikssporen**

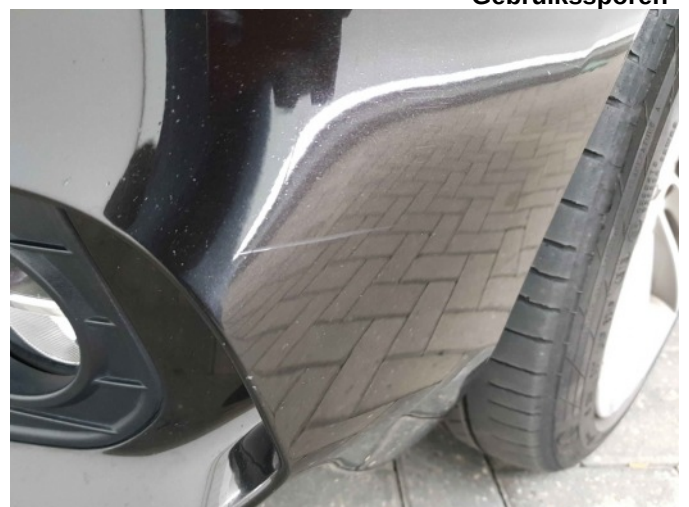
2. Diverse

**Gebruikssporen**

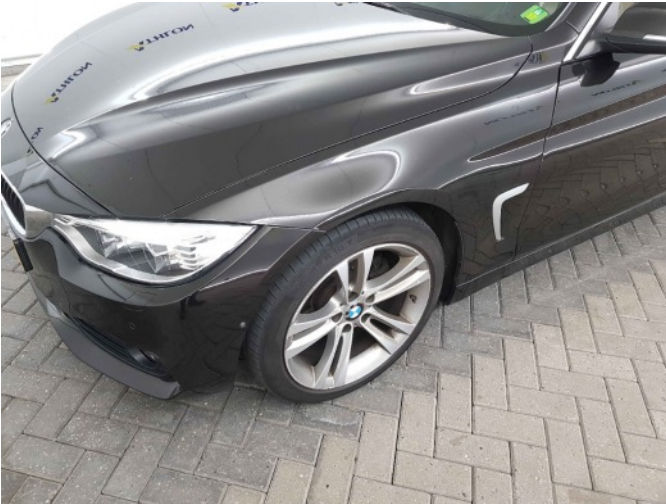
2. Diverse

**Gebruikssporen**

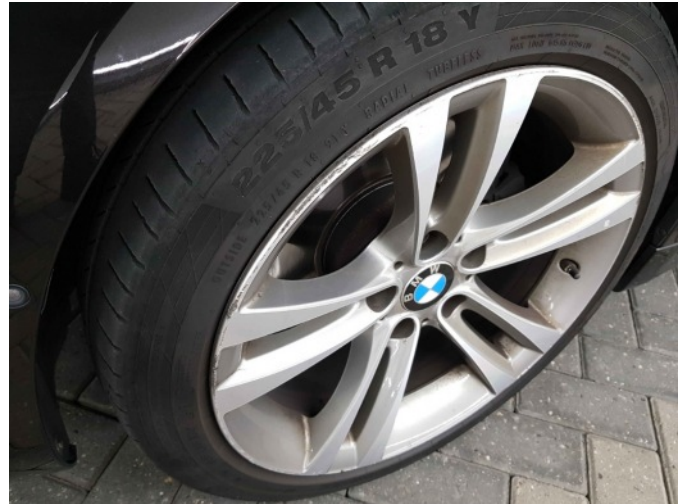
2. Diverse

**Gebruikssporen**

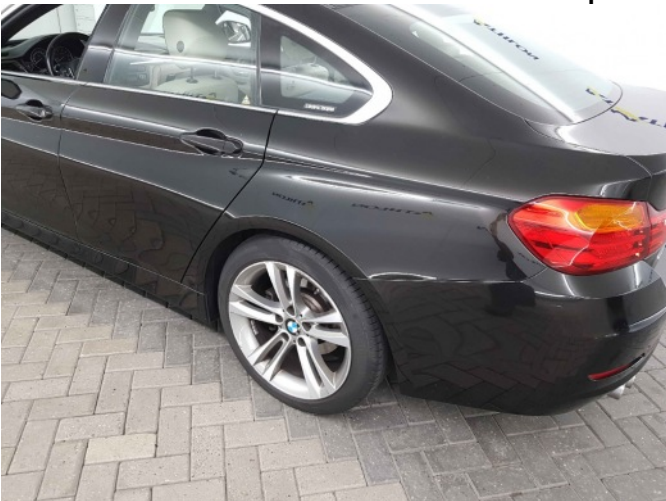
2. Diverse

**Gebruikssporen**

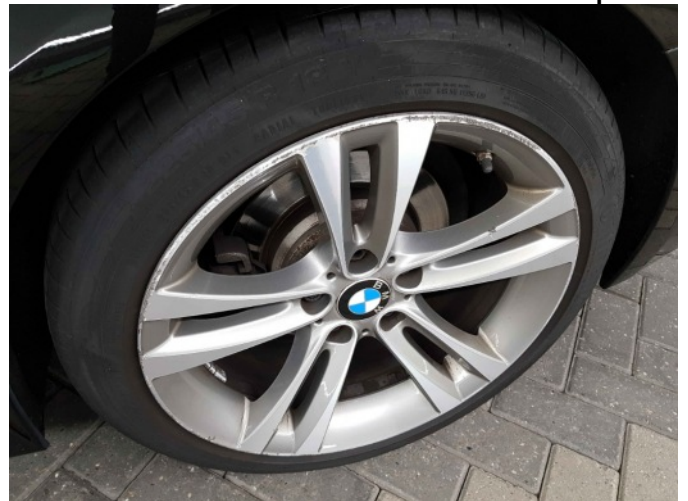
2. Diverse

**Gebruikssporen**

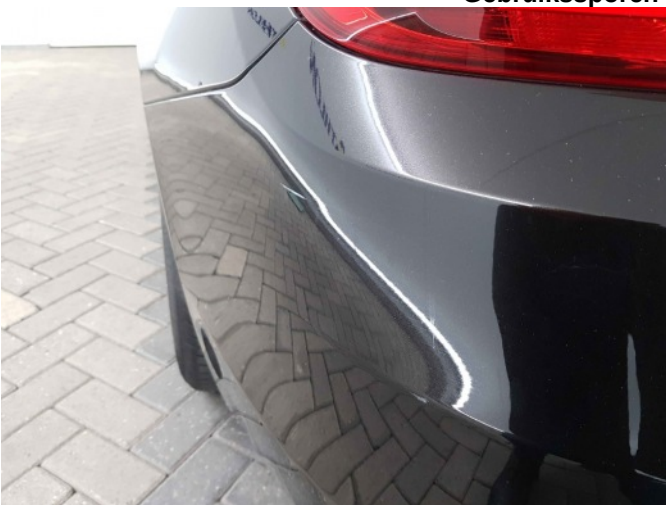
2. Diverse

**Gebruikssporen**

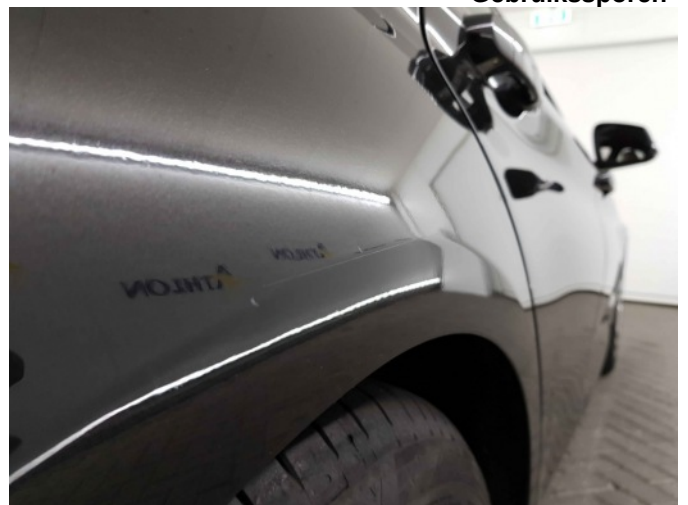
2. Diverse

**Gebruikssporen**

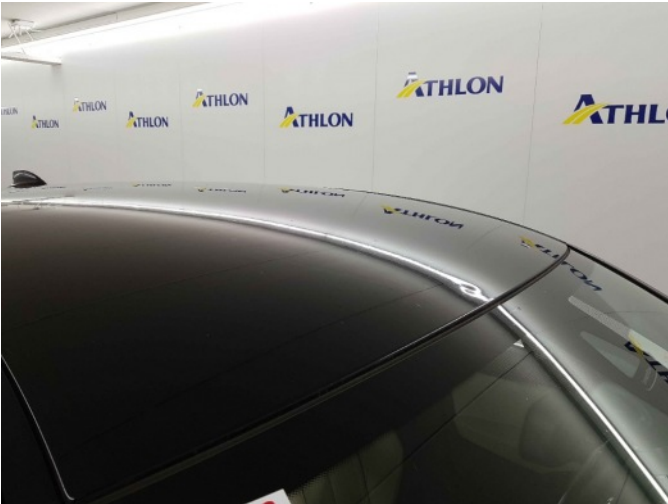
2. Diverse

**Gebruikssporen**

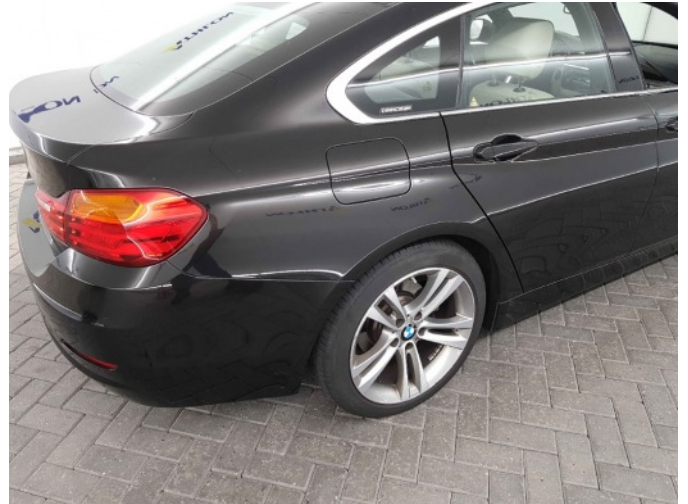
2. Diverse

**Gebruikssporen**

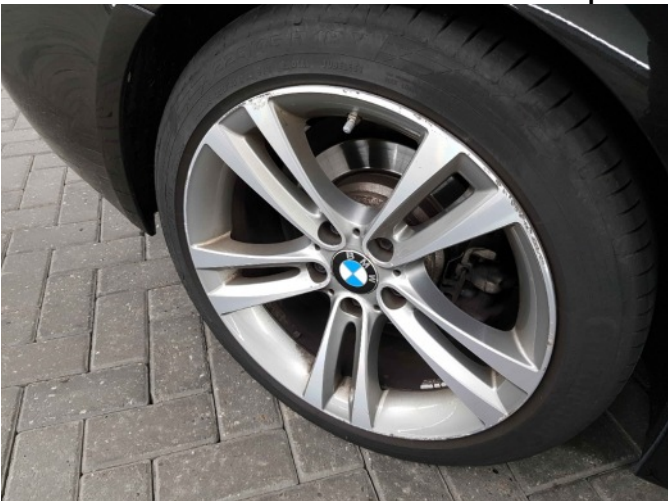
2. Diverse

**Gebruikssporen**
