## Klantenrapport

Rapport nummer: 0000000859248-NL253  
 Inspectie plaats: ALMERE  
 Bezichtigingdatum: 07.10.2021  
 Vlag : KP-465-F

#### Seat Ibiza;Hatchback;Diesel;Manual;

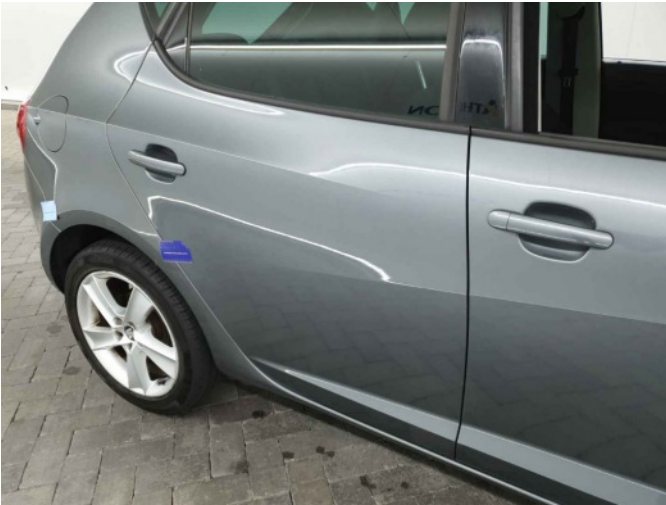
1. Zijwand - achter - rechts

**Deuk/Deuken**

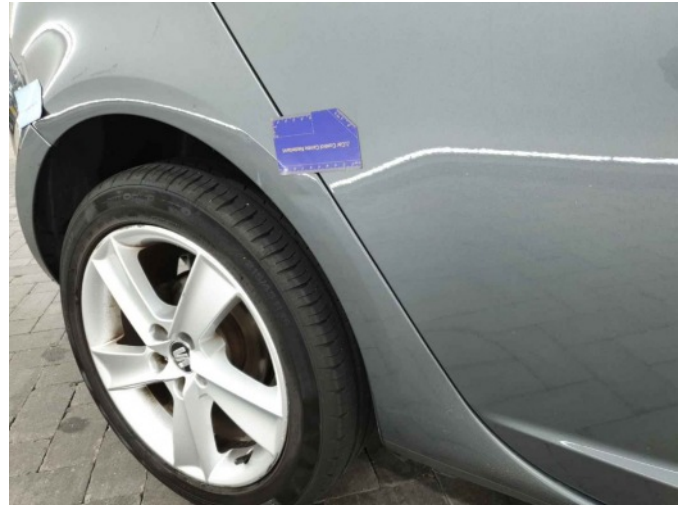
1. Zijwand - achter - rechts

**Deuk/Deuken**

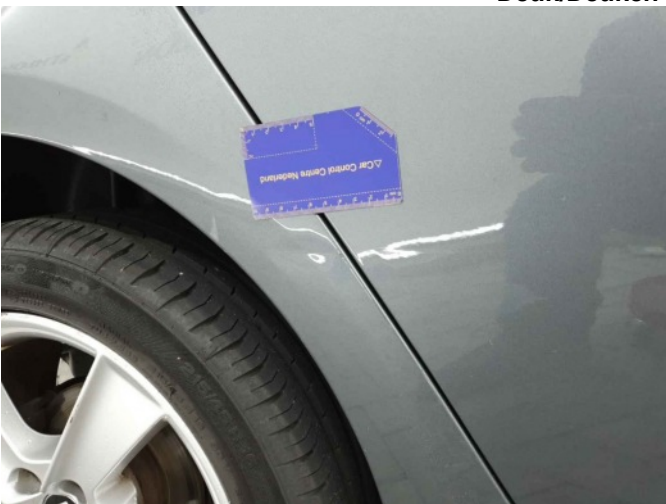
1. Zijwand - achter - rechts

**Deuk/Deuken**

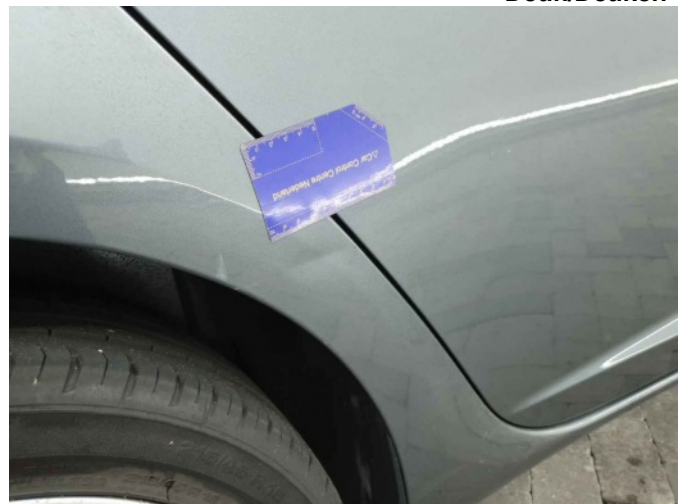
1. Zijwand - achter - rechts

**Deuk/Deuken**

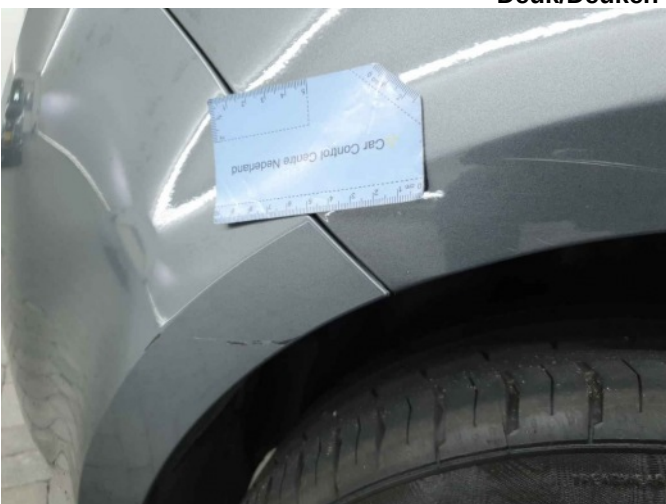
1. Zijwand - achter - rechts

**Deuk/Deuken**

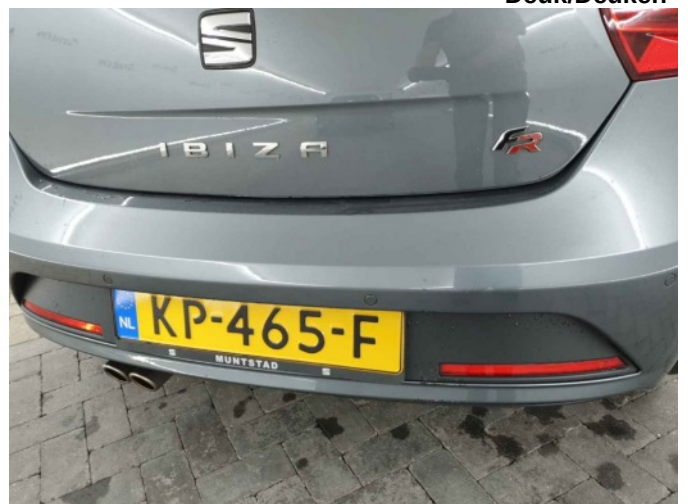
2. Achterbumper

**Deuk/Deuken**

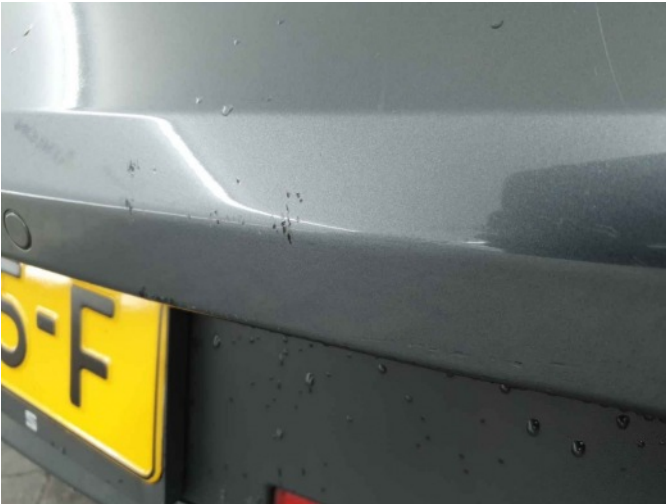
2. Achterbumper

**Deuk/Deuken**

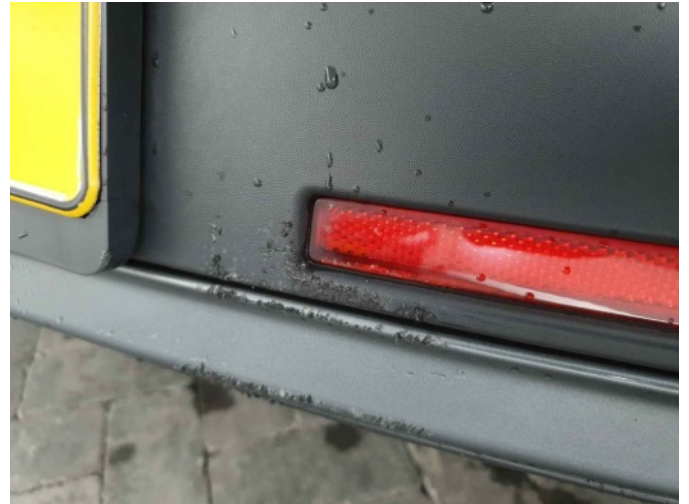
2. Achterbumper

**Deuk/Deuken**

**Gebruikssporen**

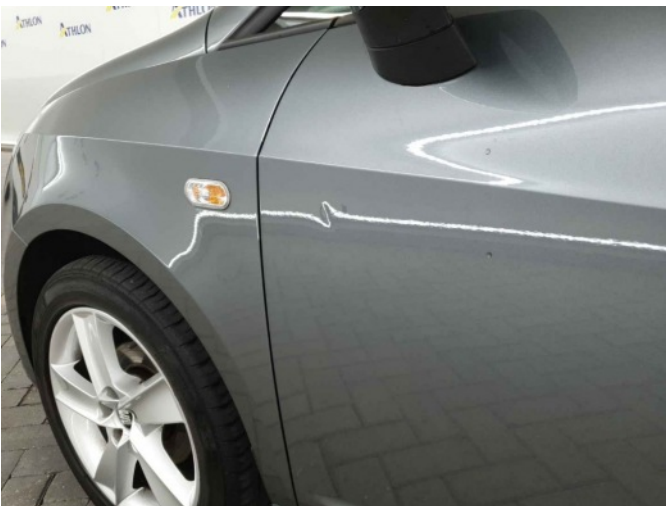
1. diverse

**Gebruikssporen**

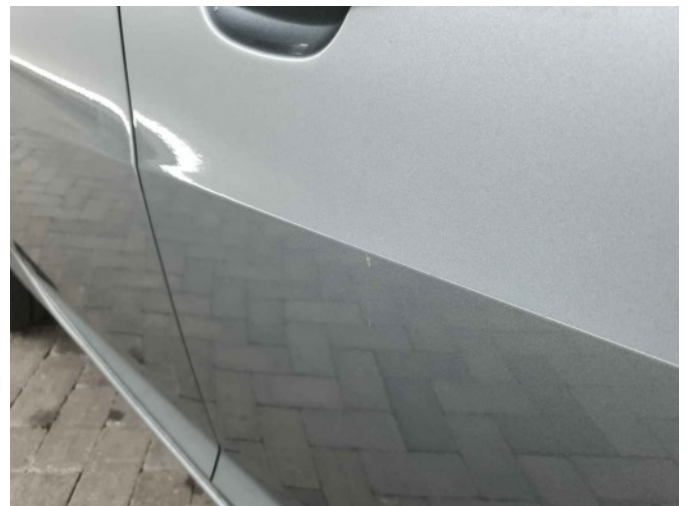
1. diverse

**Gebruikssporen**

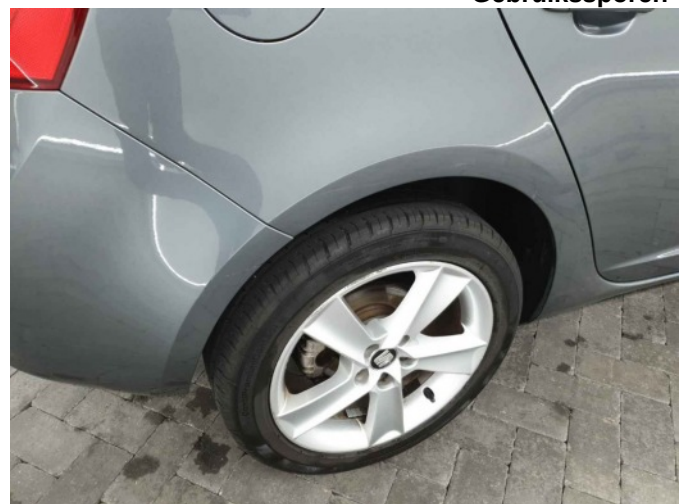
1. diverse

Gebruikssporen

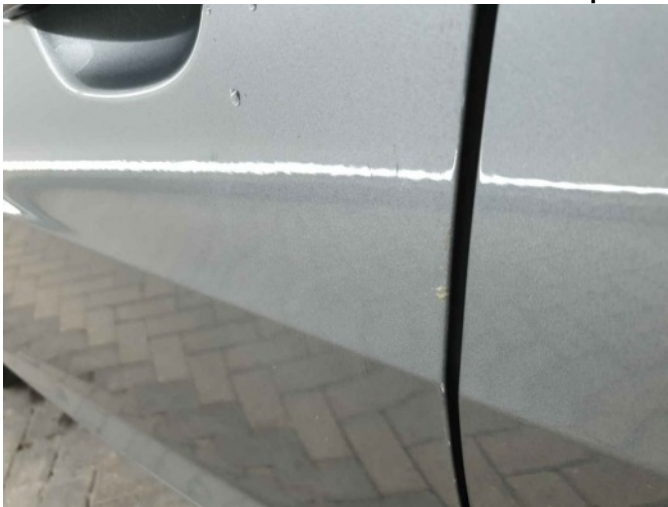
1. diverse

Gebruikssporen
